Revitalizace přístupových cest na Pravčickou bránu v lokalitě NPCŠ v úseku Pravčická brána odbočka Pravčická brána

**Revitalizace přístupových cest na Pravčickou bránu v lokalitě NPČŠ v
úseku Pravčická brána odbočka Pravčická brána**

Část: Mostní objekty, opěrné zdi a tunel

**Hodnocení aktuálního stavu a studie
návrhu opravy**

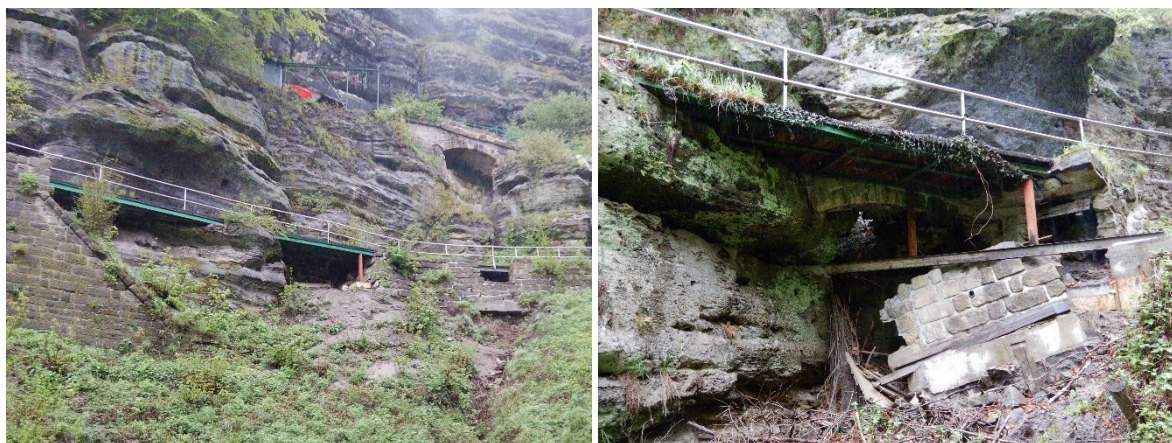
Obrázek 2 – Příklady havarijního stavu jednotlivých objektů (stav k 05/2021)

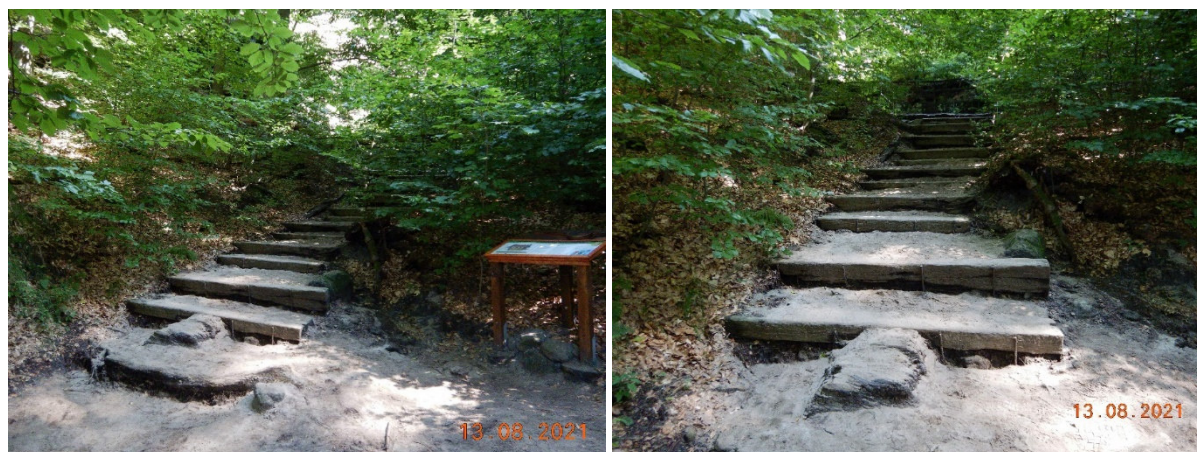
Obrázek 4 – Přístupové schodiště SCH1 – Přehledné fotografie

Konstrukce je v uspokojivém stavebním stavu. Některé hranoly jsou uvolněné, lokálně dochází k vyplavování materiálu mezi trámy a uvolnění ocelových kolíků. Stav konstrukce významně neohrožuje bezpečnost jejího užívání.

S ohledem na stav a uspořádání konstrukce je navržena komplexní oprava (přestavba) schodiště s řešením navázání na okolní terén a odvodnění.

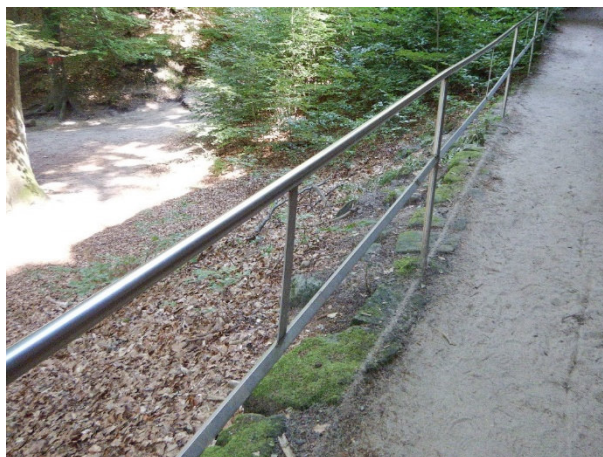
Pokud bylo ve zdivu provedeno spárování, je kompletně vydrolené, jednotlivé kameny jsou vůči sobě posunuté, spíše stav ukazuje na vyskládání jednotlivých bloků nasucho. Povrch kamenů je pokryt mechem, lokálně dochází k rozpadu pískovcových bloků. Na lícové straně je provedeno nepravidelné dosypání terénu. Na začátku zdi je zdivo rozvolněné v důsledku působení kořenového systému vzrostlého stromu.

Obrázek 7 – Opěrná zeď OP1 – Uspořádání a typický stav

S ohledem na stav a uspořádání konstrukce je navrženo kompletní přezdění, resp. přeskládání jednotlivých kamenných bloků a výměna nevyhovujících bloků za nové. Povrch ponechaných pískovcových kvádrů bude šetrně očištěn (např. mechanicky). Na horní hraně bude osazeno zábradlí odpovídající výšky podle celkového architektonického řešení lokality.

Předpokládá se kompletní rozebrání zdi a zpětné osazení kvádrů. Výměna kamenných bloků se týká odhadem 30 % objemu kamenných bloků, pro přesné stanovení rozsahu výměny kamenných kvádrů je nutno provést podrobnější průzkum, resp. stanovit poškození jednotlivých kamenů i pod přilehlým terénem.

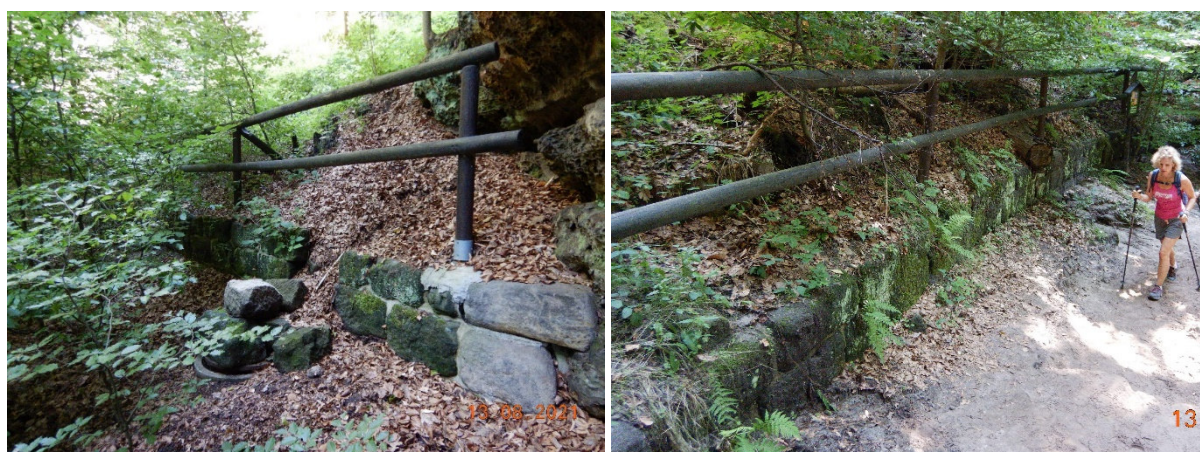
Zdivo je lokálně silně poškozené (vypadlé kamenné bloky na začátku zdi), místy je provedena oprava jednotlivých bloků. Povrch kamenných kvádrů je pokryt mechem a trvale vlhký. Spárování zdiva je na většině plochy nepoškozené, provedené nevhodně patrně cementovou maltou.

Obrázek 10 – Opěrná zed' OP2 – Typický stav zdi

S ohledem na stav a uspořádání konstrukce je navrženo očištění stávajícího zdiva, přezdění poškozených částí zdi a výměna nevyhovujících bloků za nové. Současně se navrhuje zvýšení zdi o jednu řadu kamenných kvádrů pro dosažení lepšího uspořádání terénu za zdí. Zdivo bude provedeno na vápennou maltu. Na horní hraně bude osazeno dřevěné zábradlí pro zabránění vstupu do prostoru nad zdí (předpokládá se výška 1,0 m) podle celkového architektonického řešení lokality.

Očištění povrchu stávajícího zdiva se předpokládá mechanicky. Spáry ponechávaných částí zdiva budou vyčištěny a přespárovány vápennou maltou.

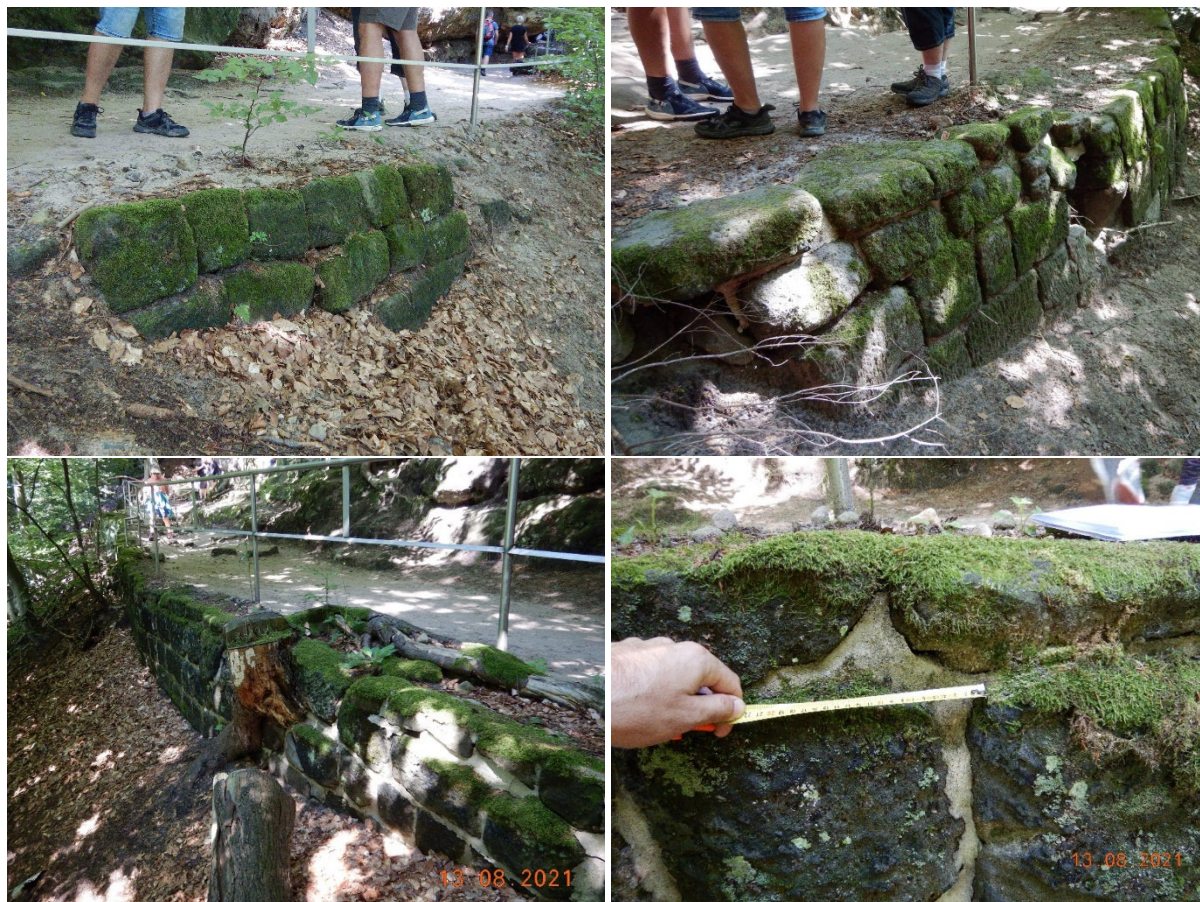
Zdivo je lokálně rozpadlé či významně rozrušené vegetací. Kamenné kvádry jsou poškozeny erozí a mrazovým rozpadem. Povrch kamenných kvádrů je pokryt mechem a trvale vlhký. Spárování zdiva je na většině plochy odděleno trhlinami od kamenů, odvodnění prostoru za zď (rubu) je nefunkční.

Obrázek 13 – Opěrná zed' OP3 – Typický stav zdi

S ohledem na stav a uspořádání konstrukce je navrženo plošné očištění stávajícího zdiva, přezdění poškozených částí zdi a výměna nevyhovujících bloků za nové. Současně se navrhuje dozdnění chybějících částí zdi a provedení nové horní řady kamenů do úrovně plánované nové úrovně chodníku. Při opravě bude provedeno odvodnění rubu zdi, a to v souladu s technickým řešením odvodnění prostoru přístupového chodníku. Rozsah přezdění bude stanoven na základě podrobného průzkumu v závislosti na stavu jednotlivých částí konstrukce a navrhovaného řešení přístupového chodníku.

Očištění povrchu stávajícího zdiva se předpokládá mechanicky. Spáry ponechávaných částí zdiva budou vyčištěny a přespárovány vápennou maltou. Nové zdivo opěrné zdi bude provedeno na vápennou maltu. Na horní hraně bude osazeno zábradlí odpovídající výšky podle celkového architektonického řešení lokality.

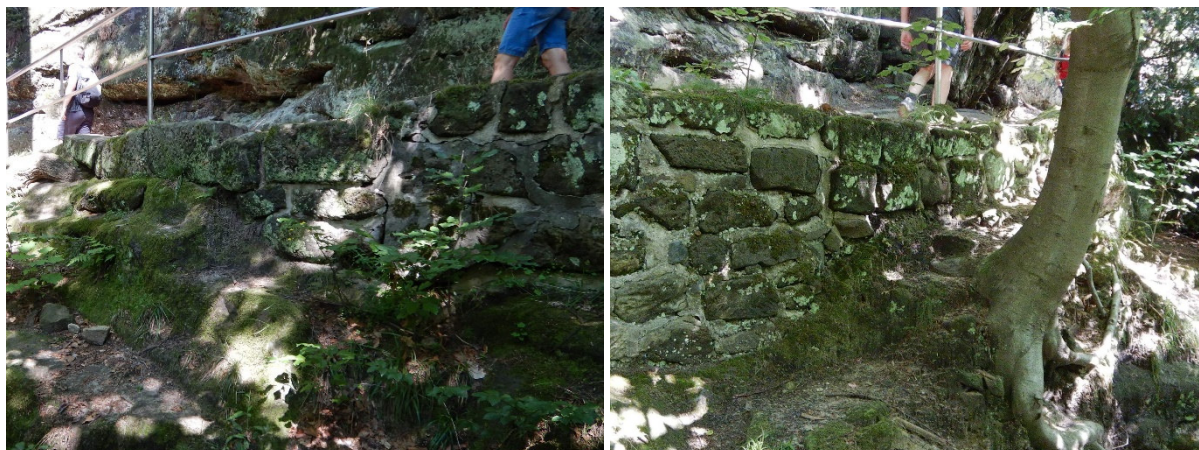
Zdivo je lokálně rozpadlé či významně rozvolněné vegetací. Kamenné kvádry jsou částečně poškozeny erozí a mrazovým rozpadem, ve spárách zdiva je uchycena vegetace. Povrch kamenných kvádrů je pokryt mechem. Spárování zdiva je na většině plochy porušeno trhlinami a odděleno od kamenů zdiva. Odvodnění prostoru za zď (rubu) je nefunkční.

Obrázek 16 – Opěrná zed' OP4 – Typický stav zdi

S ohledem na stav a uspořádání konstrukce je navrženo plošné očištění stávajícího zdiva, přezdění poškozených částí zdi a výměna nevyhovujících bloků za nové. Současně se navrhuje provedení nové horní řady kamenů do úrovně plánované nové úrovně chodníku. Při opravě bude současně provedeno odvodnění rubu zdi, a to v souladu s technickým řešením odvodnění prostoru přístupového chodníku. Rozsah přezdění bude stanoven na základě podrobného průzkumu v závislosti na stavu jednotlivých částí konstrukce a navrhovaného řešení přístupového chodníku.

Očištění povrchu stávajícího zdiva se předpokládá mechanicky. Spáry ponechávaných částí zdiva budou vyčištěny a přespárovány vápennou maltou. Nové zdivo opěrné zdi bude provedeno na vápennou maltu. Na horní hraně bude osazeno zábradlí odpovídající výšky podle celkového architektonického řešení lokality.

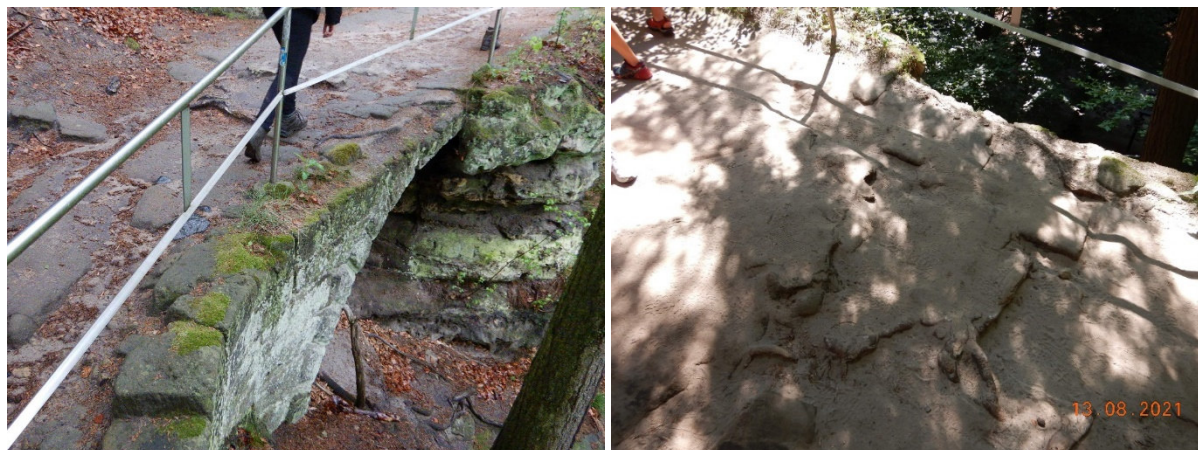
Základy podpěr a křídel obecně bez známek významných deformací a poklesů signalizujících poruchy založení. Opěra O1 s plošně chybějícím spárováním zdiva. Trhliny a známky poklesů nezastiženy. Křídla opěr obecně s plošně vydroleným spárováním, zdící prvky lokálně uvolněny.

Zdivo nosné konstrukce plošně s vydroleným spárováním. Ve vrcholu klenba obnažena – přímo pocházena. Úroveň eroze vlivem provozu pěších dosahuje cca 50 až 100 mm z původní tloušťky klenby. Na horním povrchu uchycená vegetace, v nosné konstrukci na mostě ve středu rozpětí kořeny stromů. Vlevo ve středu rozpětí provedeno zatarasění mostního otvoru kamennými kvádry jako zajištění proti propadávání materiálu zleva pod klenbu mostu. Čelní zeď a navazující křídlo u opěry O1 bez známek významnějších poruch. Čelní zdi nevykazují známky deformací nebo ztráty stability.

Povrch chodníku silně poškozen, lokálně chybí kameny – nebezpečí zakopnutí. Mezi kameny chodníku uchyceny kořeny stromů.

Obrázek 19 – Lávka L01 – Aktuální stav lávky

S ohledem na stav a uspořádání konstrukce je navrženo plošné očištění stávajícího zdiva a plošné přespárování. Na horním povrchu bude provedeno navýšení nivelety převáděného chodníku a ochrana stávající nosné konstrukce proti dalšímu opotřebení provozem (např. dlažba). Na rubu klenby se doporučuje zřídit vrstvu hydroizolace, optimálně fóliovou vanovou izolaci s ochranou šterkopískem. Odvodnění izolace bude provedeno v patě klenby na opěře O1.

Při opravě bude současně provedeno odvodnění povrchu chodníku na lávce, a to v souladu s technickým řešením odvodnění prostoru přístupového chodníku. Podrobné technické řešení bude stanoveno na základě podrobného průřezu v závislosti na stavu jednotlivých částí konstrukce a navrhovaného řešení přístupového chodníku.

Očištění povrchu stávajícího zdiva se předpokládá mechanicky. Spáry zdiva budou vyčištěny a přespárovány vápennou maltou. Případné nové zdivo bude provedeno na vápennou maltu. Na horní hraně lávky bude osazeno zábradlí odpovídající výšky podle celkového architektonického řešení lokality.

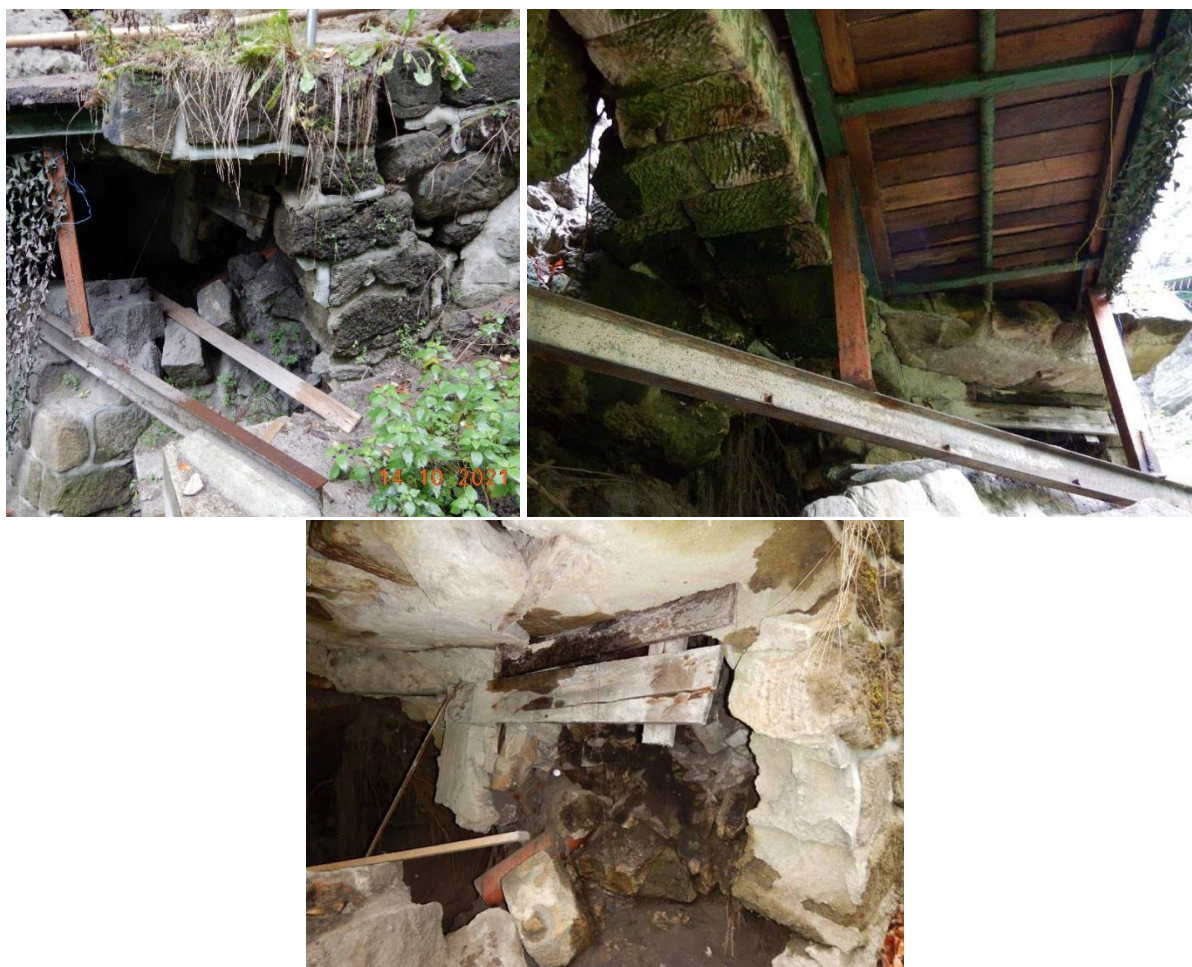
Založení opěry O2 selhalo, opěra posunuta o cca 1,5 m vpřed do prostoru pod mostem a cca 1,0 m svisle dolů ze svahu. Přechodová oblast za opěrou O2 vymletá, původní klenba drží jen díky částečnému

zavázání do skalního masivu. Za opěrou O2 kaverna hloubky až 1,0 m. Poloha a funkce nosné konstrukce zajištěny provizorní ocelovou konstrukcí na betonovém základu. Křídlo opěry O2 vpravo utržené (trhlina šířky až 70 mm), zdivo rozvolněné vlivem zatékání a použití cementové malty do pískovcového zdiva. Zbytek křídla u opěry O2 vpravo zajišťoval donedávna polohu nosné konstrukce díky provázání monolitickým betonem.

Zdivo původní klenbové konstrukce plošně s vydroleným spárováním. V levé části lokálně uvolněné klenáky. V patě u opěry O2 zcela chybí zdivo, klenba drží jen díky zavázání do skalního masivu a stmelení zdiva původní opěry a křídel betonem! Bezprostředně hrozí kolaps původní klenbové konstrukce! Ocelová část nosné konstrukce plošně s doživající povrchovou ochranou a lokální povrchovou korozi.

V současnosti poloha lávky na opěře O2 zajištěna ocelovou provizorní konstrukcí. Současně je provizorním zábradlím zabráněno vstupu do prostoru původní klenbové konstrukce, když je provoz pěších veden pouze po zajištěné části novodobé ocelové konstrukce.

Obrázek 22 – Lávka L02 – Aktuální stav lávky

S ohledem na stav a uspořádání konstrukce je navrženo odstranění stávající konstrukce a její náhrada novou konstrukcí. Původní část lávky (kamenná klenba) bude muset být rovněž snesena, její stav neumožňuje její zachování. Opěra O2 bude zkrácena a rozpětí konstrukce bude zvětšeno, protože lze předpokládat problémy se zakládáním v místě původní opěry mostu. Alternativou může být provedení kotvení lávky do skalního masivu, které je však podmíněno souhlasem NP.

Novou nosnou konstrukci se doporučuje provést dřevěnou nebo ocelovou tak, aby byla její váha minimalizována s ohledem na dopravu na místo stavby.

Za opěrou O2 se doporučuje zřídit vrstvu hydroizolace, optimálně fóliovou vanovou izolaci s ochranou šterkopískem. Při opravě je doporučeno zvážit minimalizaci šířky konstrukce. Zdivo křídla navazujícího na opěru O2 je možné zachovat a předpokládat jeho očištění a přespárování. Na horní hraně lávky bude osazeno zábradlí odpovídající výšky podle celkového architektonického řešení lokality.

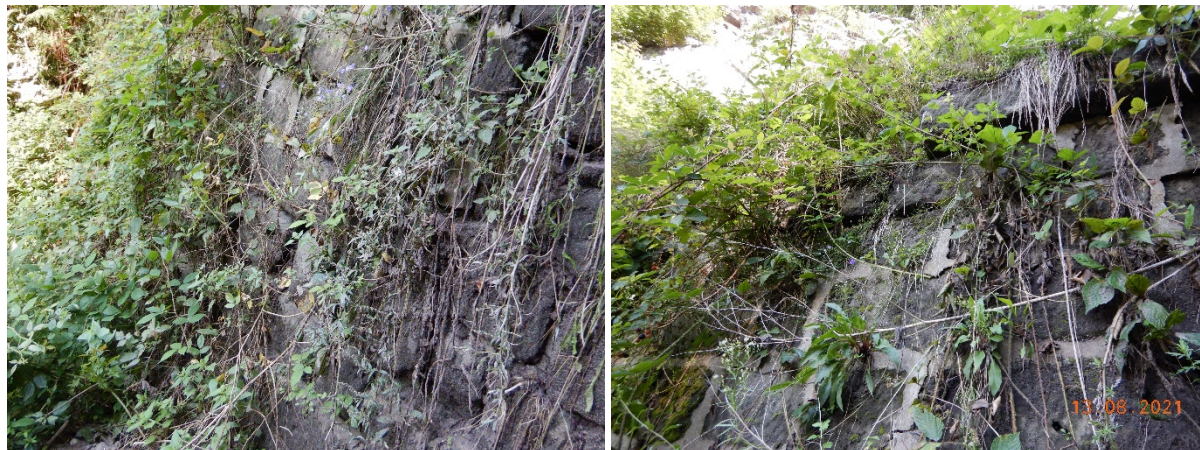
Vlivem přetékající vody dochází ke zvodnění zásypu, zavlhčení zdiva a separaci spárování. V místě přetékající vody zdivo silně rozvolněné, zeď deformovaná a vyboulená v místě erozní rýhy odhadem až o 15 cm. Ve spárách zdiva uchycena vegetace, zdivo je lokálně rozpadlé či významně rozvolněné vegetací. Kamenné kvádry jsou částečně poškozeny erozí a mrazovým rozpadem. Povrch kamenných kvádrů je pokryt mechem. Spárování zdiva je na části plochy porušeno trhlinami a odděleno od kamenů zdiva. Odvodnění prostoru za zdí (rubu) je nefunkční.

Obrázek 25 – Opěrná zeď OP5 – Typický stav zdi

S ohledem na stav a uspořádání konstrukce je navrženo plošné očištění stávajícího zdiva, přezdění poškozených částí zdi a výměna nevyhovujících bloků za nové. Současně se navrhuje přezdění původních kamenných říms. Při opravě se doporučuje provést nové odvodnění rubu zdi, podrobné technické řešení bude upřesněno na základě podrobného průzkumu a rozboru možností řešení. Rozsah přezdění a úprav zdi bude stanoven na základě podrobného průzkumu v závislosti na stavu jednotlivých částí konstrukce a možnostech rozsahu stavebních prací.

Očištění povrchu stávajícího zdiva se předpokládá mechanicky. Spáry ponechávaných částí zdiva budou vyčištěny a přespárovány vápennou maltou. Nové zdivo opěrné zdi bude provedeno na vápennou maltu.

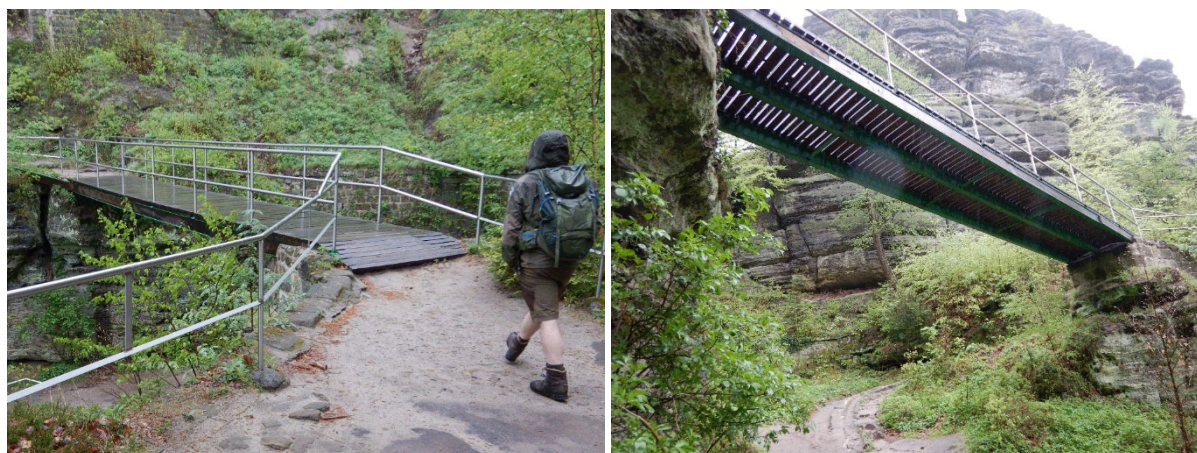
Obrázek 27 – Lávka L03 – Přehledné fotografie

Na opěře O1 poškozené spárování, spáry lokálně rozevřeny v důsledku nevhodné spárovací malty (cementové). Horní hrana zdiva na opěře O1 erodovaná.

Nosná konstrukce bez závažnějších poruch, lokálně poškozena protikorozní ochrana s lokální povrchovou korozí ocelové konstrukce. V současné době nemají zastížené poruchy vliv na zatížitelnost nebo použitelnost lávky.

S ohledem na stav a uspořádání konstrukce je navrženo zachování stávající konstrukce a její oprava. Oprava bude provedena v rozsahu opravy protikorozní ochrany a případné výměny vozovky. Současně se doporučuje provedení nového zábradlí na lávce tak, aby byly zajištěny požadavky na bezpečnost provozu na lávce (svislá výplň).

Alternativně lze v návaznosti na architektonické řešení lokality uvažovat o nové nosné konstrukci respektující původní řešení dřevěnou lávkou.
