Byla provedena pasportizace stavu inženýrských objektů na přístupové trase k Pravčické bráně (lávky, opěrné zdi a tunel), přičemž byl konstatován stav jednotlivých objektů a navržena opatření pro zajištění dlouhodobé spolehlivosti a bezpečnosti užívání jednotlivých objektů. V návaznosti na navržená opatření byl sestaven odhad nákladů na realizaci díla.

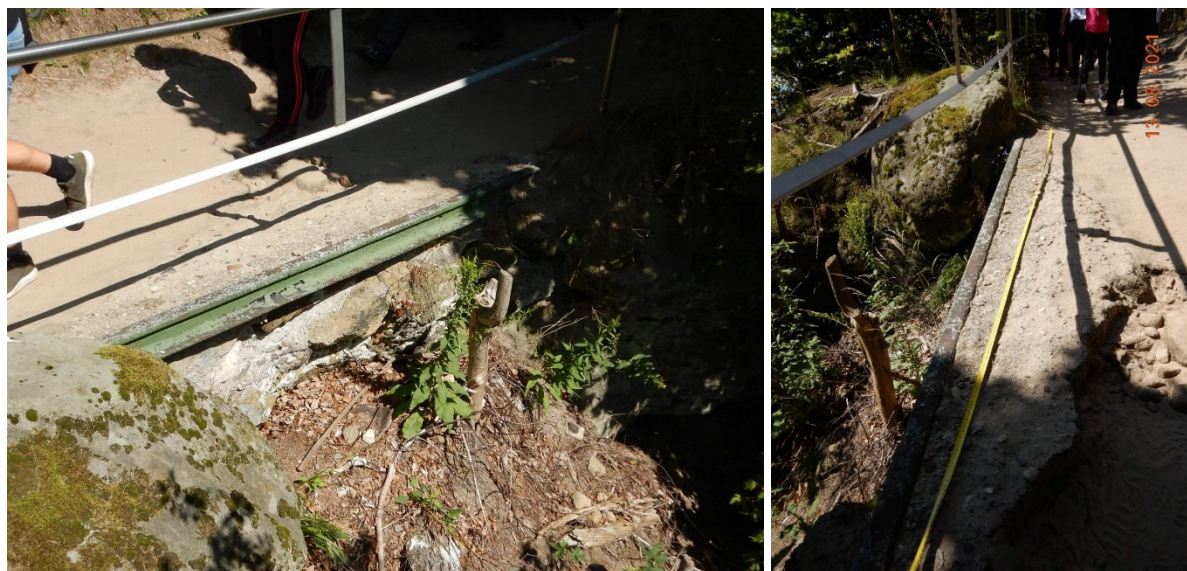
Zdivo a beton konstrukce nevykazují významné poruchy. Ocelová kolejnice je lokálně bez protikorozní ochrany. Zastižené poruchy nemají vliv na odolnost, použitelnost ani bezpečnost konstrukce.

Obrázek 31 – Opěrná zed' OP6 – Typický stav zdi

Vzhledem k uspořádání konstrukce se předpokládá její náhrada kamennou zděnou zídka z pískovcových kvádrů. Zídka bude zděna nasucho nebo na vápennou maltu, a to v závislosti na výšce a počtu řad zdiva.

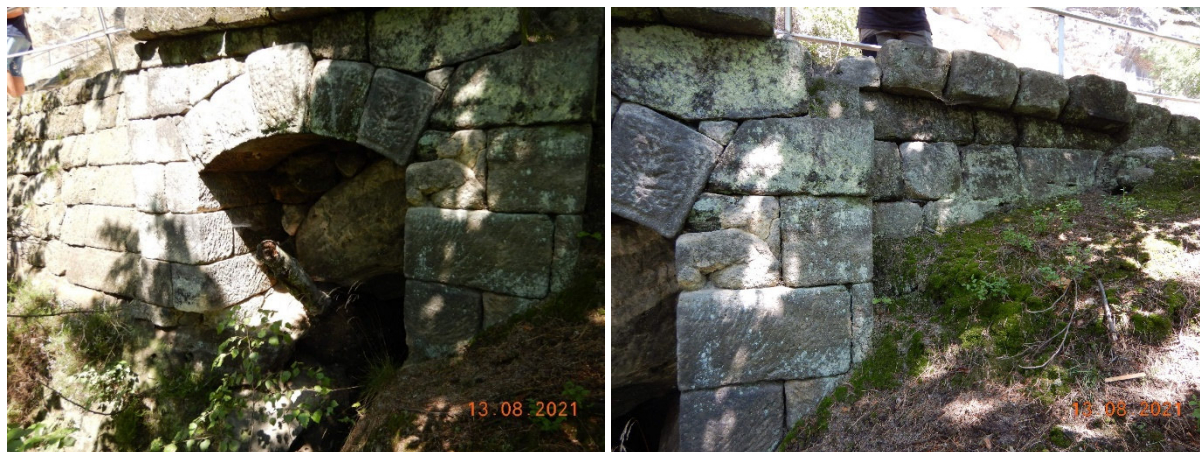
Plošně je ve zdivu nosné konstrukce a spodní stavby vydrolené spárování. Horní hrana zdiva na křídlech i nosné konstrukce je erodovaná. Povrch chodníku je cca o 20 cm níže než původní, na lávce chybí zpevnění chodníku. Izolace a odvodnění nosné konstrukce ani spodní stavby nejsou provedeny.

Nosná konstrukce i spodní stavba bez závažnějších poruch. V současné době nemají zastižené poruchy vliv na zatížitelnost nebo použitelnost lávky.

Obrázek 34 – Lávka L04 – Aktuální stav lávky

S ohledem na stav a uspořádání konstrukce je navrženo plošné očištění stávajícího zdiva a plošné přespárování. Na horním povrchu bude provedeno navýšení nivelety převáděného chodníku a zpevnění povrchu chodníku (např. dlažba). Na rubu klenby se doporučuje zřídit vrstvu hydroizolace, optimálně fóliovou vanovou izolaci s ochranou štěrkopískem nebo pískem. Odvodnění izolace bude provedeno v patě klenby na opěře O1.

Očištění povrchu stávajícího zdiva se předpokládá mechanicky. Spáry zdiva budou vyčištěny a přespárovány vápennou maltou. Případné nové zdivo bude provedeno na vápennou maltu. Na horní hraně lávky bude osazeno zábradlí odpovídající výšky podle celkového architektonického řešení lokality.

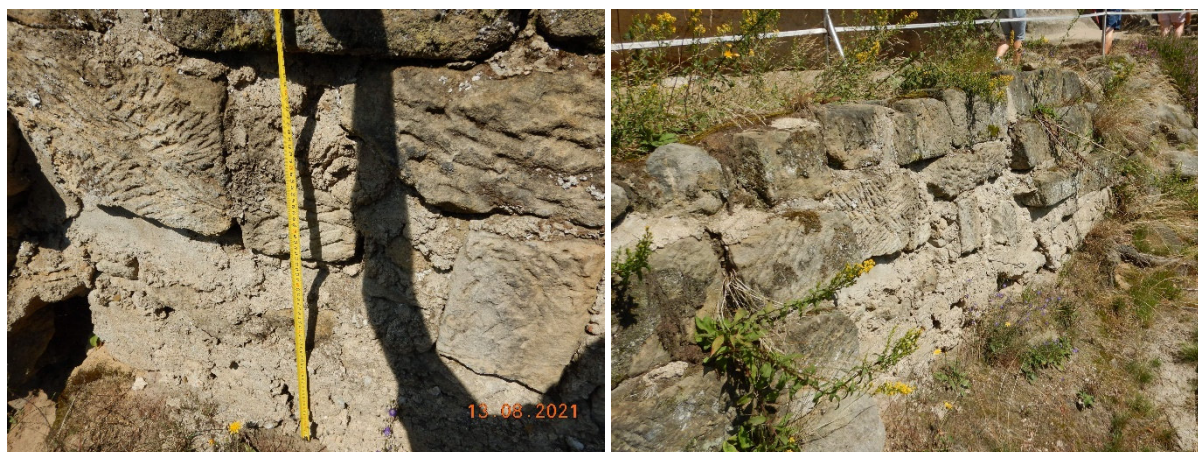
Na začátku staničení je obkladní zed' silně poškozena, zdivo chybí a ve vydrolených spárách je uchycena vegetace. Navazující část opěrné zdi je lokálně silně rozvolněná, spáry jsou opraveny cementovou maltou poškozenou trhlinami a separací od kamenných bloků. Zdící bloky jsou poškozeny erozí a mrazovým rozpadem, lokálně je zdivo poškozeno vlivem vzrostlé vegetace.

Obrázek 37 – Opěrná zed' OP7 – Typický stav zdi

S ohledem na stav a uspořádání konstrukce je navrženo plošné očištění stávajícího zdiva, přezdění poškozených částí zdi a výměna nevyhovujících bloků za nové. Při opravě se doporučuje provést nové odvodnění rubu zdi v partiích opěrné zdi (svislý líc zdiva), podrobné technické řešení bude upřesněno na základě podrobného průzkumu a rozboru možností řešení. Rozsah přezdění a úprav zdi bude stanoven na základě podrobného průzkumu v závislosti na stavu jednotlivých částí konstrukce a možností rozsahu stavebních prací. Stávající skluzy odvodnění se doporučuje odstranit a nahradit komplexním odvodněním celé trasy.

Očištění povrchu stávajícího zdiva se předpokládá mechanicky. Spáry ponechávaných částí zdiva budou vyčištěny, vegetace bude odstraněna a spáry budou přespárovány vápennou maltou. Stávající pařezy budou odstraněny a bude doplněno nové zdivo. Nové zdivo opěrné zdi bude provedeno na vápennou maltu.

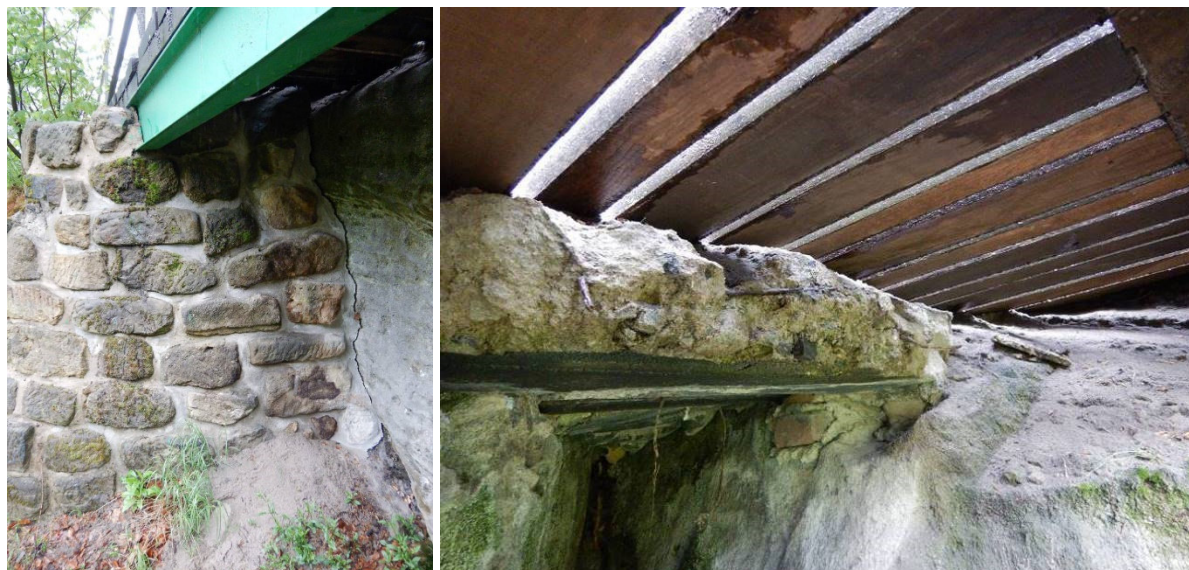
Opěra O1 vykloněná ve směru od skalního masivu. Na opěře O1 poškozené spárování, mezi opěrou a skalním masivem rozevřená trhлина rozšiřující se od základu (1 mm) směrem k vrcholu opěry (15 mm). Nosná konstrukce bez závažnějších poruch, lokálně poškozena protikorozní ochrana s lokální povrchovou korozi ocelové konstrukce. V současné době nemají zastižené poruchy vliv na zatížitelnost nebo použitelnost lávky.

Obrázek 40 – Lávka L05 – Aktuální stav lávky

S ohledem na stav a uspořádání konstrukce je navrženo zachování stávající konstrukce a její oprava. Oprava bude provedena v rozsahu opravy protikorozní ochrany a případné výměny vozovky. Současně se doporučuje provedení nového zábradlí na lávce tak, aby byly zajištěny požadavky na bezpečnost provozu na lávce (svislá výplň). Opěru O1 se doporučuje vhodným způsobem přikotvit ke skalnímu masivu a provést izolaci a odvodnění jejího rubu vhodným systémem (doporučuje se foliová izolace). Konkrétní technické řešení bude navrženo v návaznosti na podrobný průřez konstrukce a celkové teze řešení odvodnění přístupové trasy.

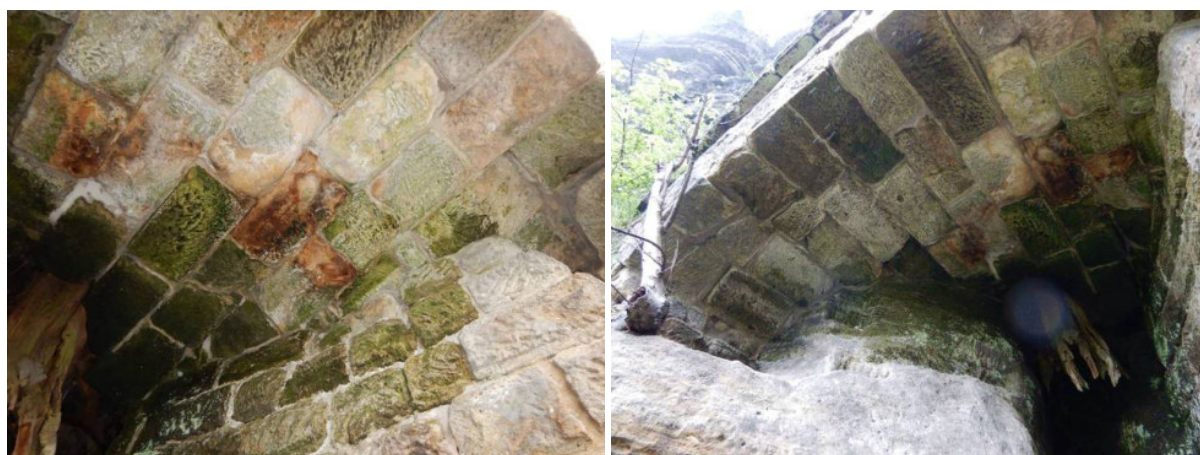
Lokálně je ve zdivu nosné konstrukce a spodní stavby vydrolené spárování. Horní hrana zdiva na křídlech i čelní zdi je erodovaná. Izolace a odvodnění nosné konstrukce ani spodní stavby nejsou provedeny, na spodní hraně nosné konstrukce patrné stopy zatékání. Vlevo na nosné konstrukci prorostlý v minulosti strom s poškozením klenby.

Nosná konstrukce i spodní stavba bez závažnějších poruch. V současné době nemají zastižené poruchy vliv na zatížitelnost nebo použitelnost lávky.

Obrázek 43 – Lávka L06 – Aktuální stav lávky

S ohledem na stav a uspořádání konstrukce je navrženo plošné očištění stávajícího zdiva a plošné přespárování vápennou maltou s doplněním chybějících zdících bloků (kvádrů), resp. s výměnou stávajících poškozených. Na horním povrchu bude provedena úprava průběhu nivelety převáděného chodníku a oprava zpevnění povrchu chodníku. Na rubu klenby se doporučuje zřídit vrstvu hydroizolace, optimálně fóliovou vanovou izolaci s ochranou šterkopískem nebo pískem. Odvodnění izolace bude provedeno v patě klenby na opěře O1.

Očištění povrchu stávajícího zdiva se předpokládá mechanicky. Spáry zdiva budou vyčištěny a přespárovány vápennou maltou. Případné nové zdivo bude provedeno na vápennou maltu. Na horní hraně lávky bude osazeno zábradlí odpovídající výšky podle celkového architektonického řešení lokality.

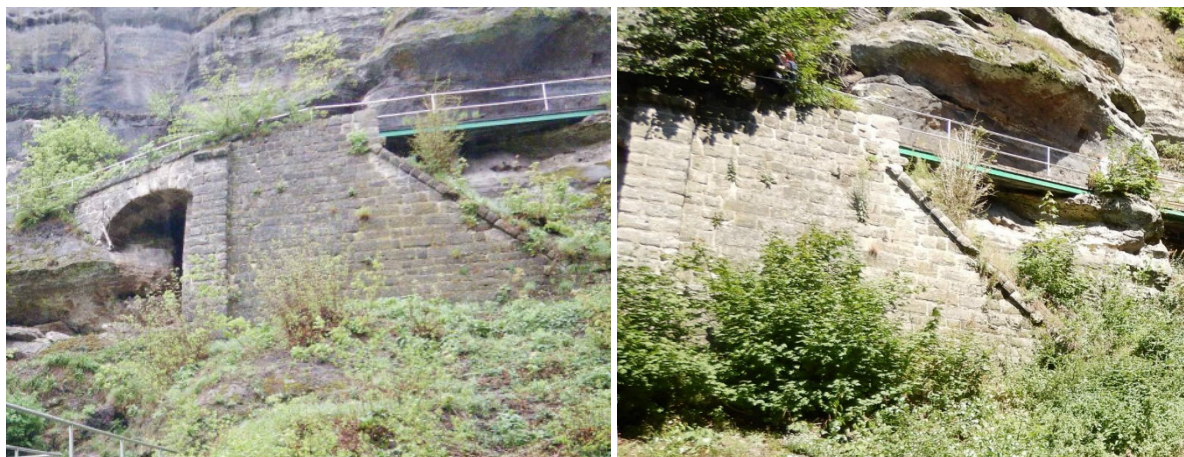
Obrázek 45 – Opěrná zed' OP8 – Přehledná fotografie

Stav zdi dobrý, ve zdivu nejsou patrné významnější poruchy nebo deformace. Římsa z kamenných kvádrů lokálně rozvolněná, ve spárách římsy a za ní uchycena vegetace. Vegetace uchycena rovněž v patě zdi.

S ohledem na stav a uspořádání konstrukce je navrženo plošné očištění stávajícího zdiva, přezdění poškozených částí zdi a výměna nevyhovujících bloků za nové (předpoklad pouze v oblasti římsy zdi). Rozsah přezdění a úprav zdi bude stanoven na základě podrobného průzkumu v závislosti na stavu jednotlivých částí konstrukce a možnostech rozsahu stavebních prací.

Očištění povrchu stávajícího zdiva se předpokládá mechanicky. Spáry ponechávaných částí zdiva budou vyčištěny a přespárovány vápennou maltou. Nové zdivo opěrné zdi bude provedeno na vápennou maltu.

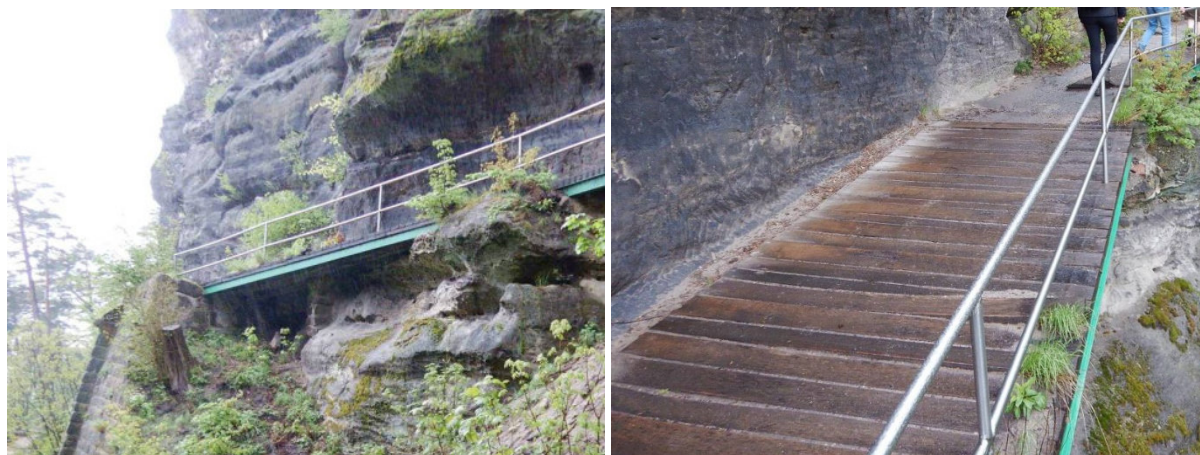
Obrázek 47 – Lávka L07 – Přehledné fotografie

Na opěře O1 šikmá trhlinka šířka až 3 mm, současně poškozené spárování zdiva v místě uložení.

Původní nosná konstrukce se známkami zatékání a koroze ocelových profilů. Ocelové profily bez protikorozní ochrany. Beton podél ocelových nosníků degradován do hloubky až 15 mm. Konstrukce je bez významných poruch nebo závad ohrožujících bezpečnost a odolnost konstrukce nebo bezpečnost provozu.

S ohledem na stav a uspořádání konstrukce je navrženo zachování stávající konstrukce a její oprava. Oprava bude provedena v rozsahu opravy protikorozní ochrany a případné výměny vozovky. Současně se doporučuje provedení nového zábradlí na lávce tak, aby byly zajištěny požadavky na bezpečnost provozu na lávce (svislá výplň). Opěru O1 se doporučuje vhodným způsobem přikotvit ke skalnímu masivu a provést izolaci a odvodnění jejího rubu vhodným systémem (doporučuje se foliová izolace). Konkrétní technické řešení bude navrženo v návaznosti na podrobný průřez konstrukce a celkové teze řešení odvodnění přístupové trasy.

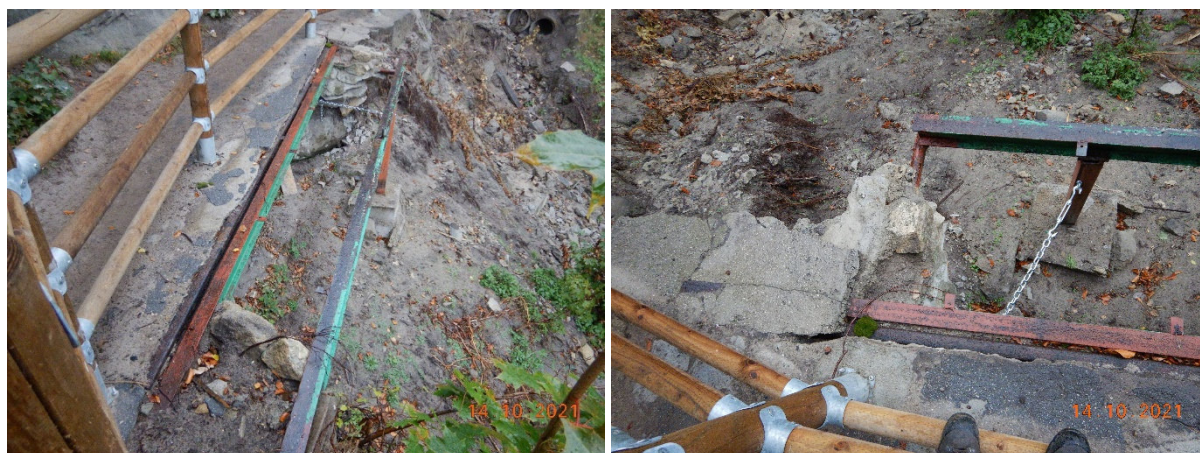
Opěra O2 stržena, levá část nosné konstrukce uložena na opěře O2 na skalním výchozu. Ocelové nosníky rozšíření uloženy na provizorním podepření. Provoz na lávce veden po zajištěné původní části lávky v šířce cca 0,75 m a veden pomocí vysokého provizorního dřevěného zábradlí. Na předpolích chodník veden po skalních výchozech bez nebezpečí kolapsu.

Obrázek 51 – Lávka L08 – Aktuální stav lávky

S ohledem na stav a uspořádání konstrukce je navrženo kompletní odstranění stávající konstrukce a její náhrada novou konstrukcí. Původní část lávky (betonová deska se zabetonovanými kolejnicemi) může být zachována, ale její uspořádání a šířka tomu spíše neodpovídá. Stávající zdivo na opěře O2 bude odstraněno a bude zřízena nová konstrukce pro uložení lávky s využitím kotvení do skalního masivu, které je však podmíněno souhlasem NP.

Novou nosnou konstrukci se doporučuje provést dřevěnou nebo ocelovou tak, aby byla její váha minimalizována s ohledem na dopravu na místo stavby. Je vysoce pravděpodobné, že konstrukce nové lávky bude navazovat na řešení dále ve směru staničení, tj. v místě původní lávky L09 a opěrné zdi OP9. Na horní hraně lávky bude osazeno zábradlí odpovídající výšky podle celkového architektonického řešení lokality.

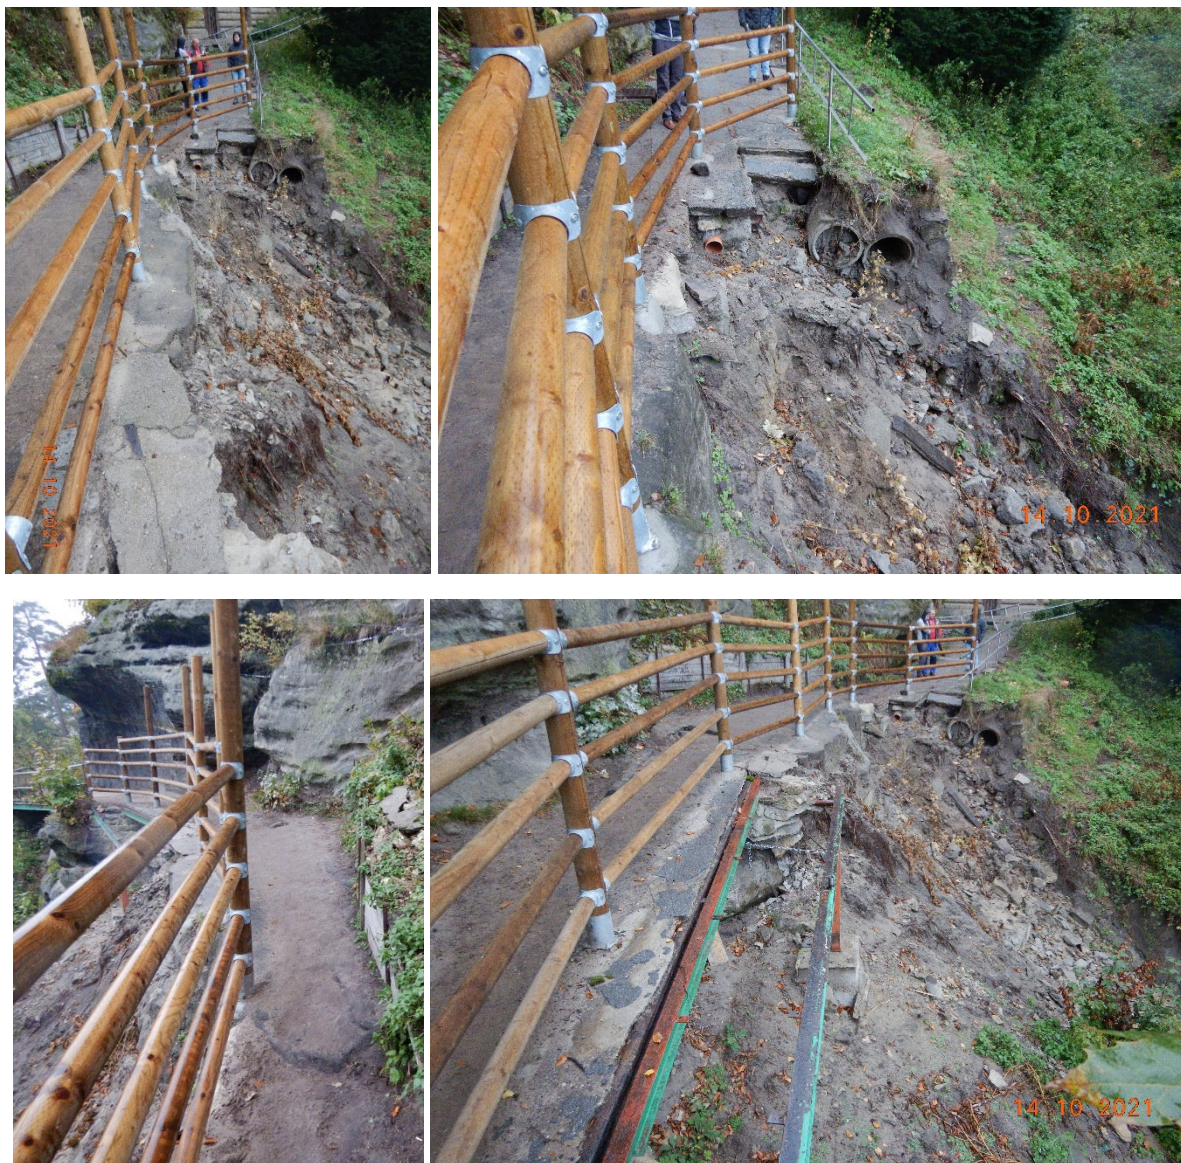
Pod lávkou vznikla v roce 2021 hluboká erozní rýha ohrožující stabilitu konstrukce lávky i opěrné zdi. Zděné části spodní stavby lávky byly odtrženy od skalního podkladu a v rámci mimořádné prohlídky (M. Drahorád, 05/2021) klasifikovány jako havarijní stav. Na začátku roku 2022 byly opěry lávky L09

a část opěrné zdi OP9 strženy, materiále opěrných zdí byla částečně vyplněna erozní rýha pod lávkou. Odvodnění předpolí opěry O2 bylo provizorně převedeno samostatnou trubkou.

Provoz v místě bývalé lávky a na opěrné zdi je v současnosti veden po skalním výchozu v šířce cca 0,75 m a veden pomocí vysokého provizorního dřevěného zábradlí. Na předpolí opěry O2 je chodník veden po původní opěrné zdi, která nebyla v rámci mimořádných událostí dosud poškozena.

Obrázek 54 – Lávka L09 – Aktuální stav lávky L09 a opěrné zdi OP9

S ohledem na stav konstrukce je navrženo kompletní odstranění stávajících konstrukcí a jejich náhrada novou konstrukcí. Jako nejvhodnější řešení se v současnosti jeví provedení rozšíření původního chodníku vedeného po skalním masivu novou lávkovou uloženou na konzolách s využitím kotvení do skalního masivu. Kotvení do skalního masivu je podmíněno souhlasem NP. Novou nosnou konstrukcí se doporučuje provést dřevěnou nebo ocelovou tak, aby byla její váha minimalizována s ohledem na dopravu na místo stavby. Na horní hraně lávky bude osazeno zábradlí odpovídající výšky podle celkového architektonického řešení lokality.

Torzo stávající opěrné zdi OP9 bude u Sokolího hnízda zachováno, zdivo bude očištěno a sanováno. Spáry zdiva budou pročištěny a přespárovány vápennou maltou.

Realizace nových konstrukcí je podmíněna řešením odvodnění celé lokality, zejména řešením svedení srážkové vody z objektu Sokolího hnízda, která byla přímou příčinou poruch konstrukce v místě lávky L09. Toto řešení bude navazovat na celkové řešení lokality postulované v dalších částech této studie.

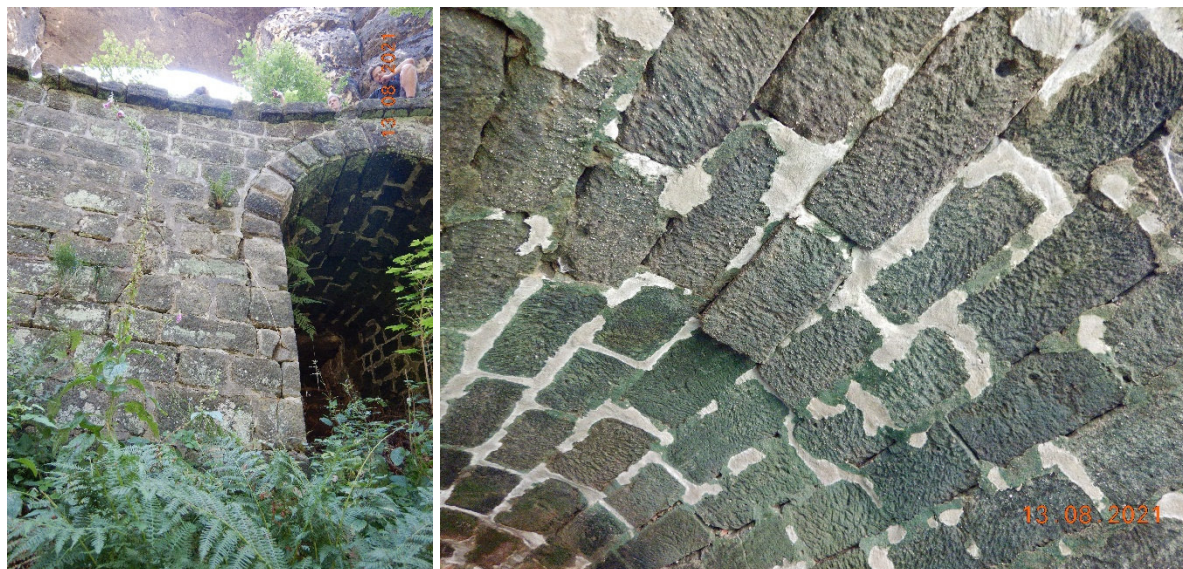
Ve zdivu nosné konstrukce a spodní stavby je plošně vydrolené spárování, lokálně jsou provedeny opravy spárování nevhodnou cementovou maltou. Zdivo nosné konstrukce je zavlhlé, kameny zdíva jsou lokálně poškozeny trhlinami a v poli 1 jsou některé kameny ve vrcholu klenby přímo vytlačené (patrně přímým zatížením na vozovce). Horní hrana zdíva na křídlech i čelní zdi je erodovaná. Izolace a odvodnění nosné konstrukce ani spodní stavby nejsou provedeny, na spodní hraně nosné konstrukce patrné stopy zatékání.

Obrázek 57 – Lávka L10 – Aktuální stav lávky v poli 1

S ohledem na stav a uspořádání konstrukce je navrženo plošné očištění stávajícího zdiva a plošné přespárování vápennou maltou s doplněním chybějících zdících bloků (kvádrů), resp. s výměnou stávajících poškozených. Na horním povrchu bude provedena úprava průběhu nivelety převáděného chodníku a oprava zpevnění povrchu chodníku. Na rubu klenby se doporučuje zřídit vrstvu hydroizolace, optimálně fóliovou vanovou izolaci s ochranou šterkopískem nebo pískem. Odvodnění izolace bude provedeno v patě klenby na opěrách a nad pilířem. Zdivo křídla bude očištěno a lokálně přezděno.

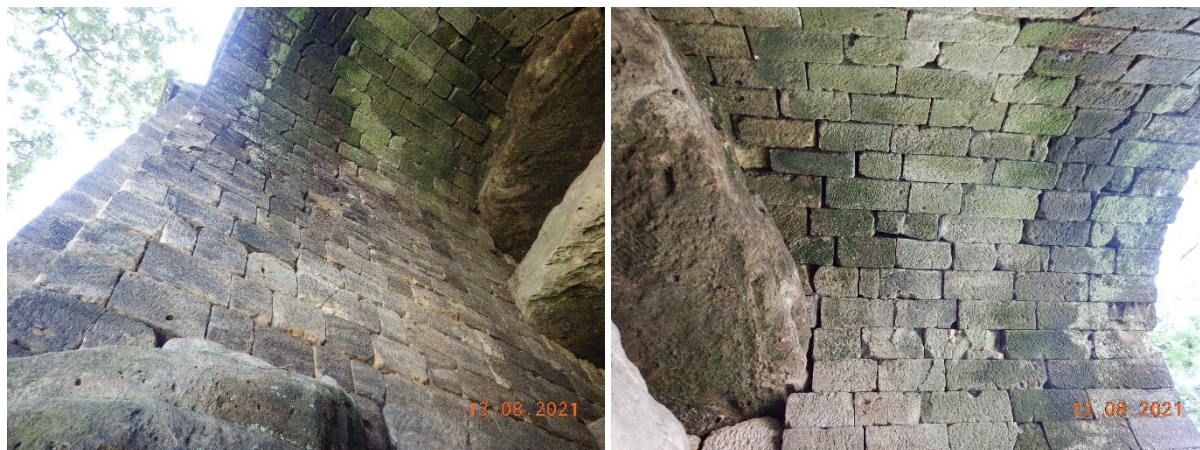
Zdivo spodní stavby suché, lokálně kamenné kvádry poškozeny trhlinami. Navazující křídlo lávky u opěry O1 vyspraveno cementovou maltou a betonovými bloky. Ve zdivu lokálně uchycena vegetace.

Obrázek 58 – Lávka L10 – Aktuální stav lávky v poli 2

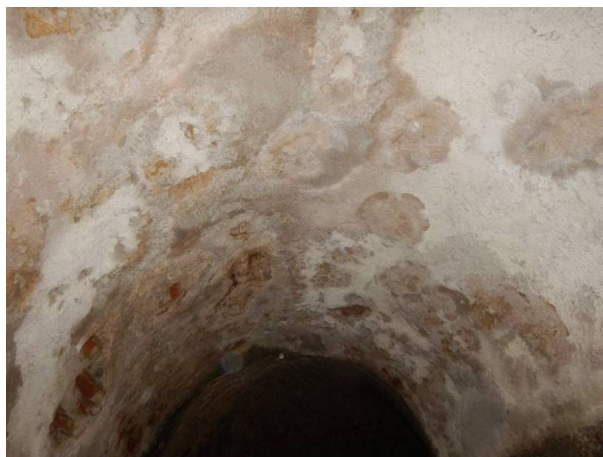
Stav tunelu je uspokojivý, do konstrukce mírně zatéká, omítka na líci zděné části tunelu je odprýsknutá, cihelné zdivo je mírně narušeno degradací. S ohledem na fungující odvodnění nebyly na konstrukci zastiženy žádné významnější poruchy. Na horní hraně přesypávky na konci staničení je uchycena vegetace.

Obrázek 61 – Tunel T1 – Aktuální stav zdiva cihelné klenby na konci staničení

S ohledem na stav konstrukce je navrženo plošné očištění stávajícího cihelného zdiva na konci tunelu a plošné přespárování vápennou maltou s případným doplněním chybějících zdících bloků (cihel), resp. s výměnou stávajících poškozených. Horní hrana cihelné klenby bude obnažena, bude revidován stav izolace tunelu a bude provedena její oprava nebo výměna. Současně s opravou izolace se doporučuje provedení odvodnění izolace vhodnou drenáží.

Očištění povrchu stávajícího zdiva se předpokládá mechanicky. Spáry zdiva budou vyčištěny a přespárovány vápennou maltou. Případné nové zdivo bude provedeno na vápennou maltu.
