Číslo úkolu ČGS 389500

Závěrečná zpráva r. 2023

Aktivity geologů České geologické služby v Národním parku České Švýcarsko po požáru (2023)

Odpovědný řešitel: Ing. Jan Malík

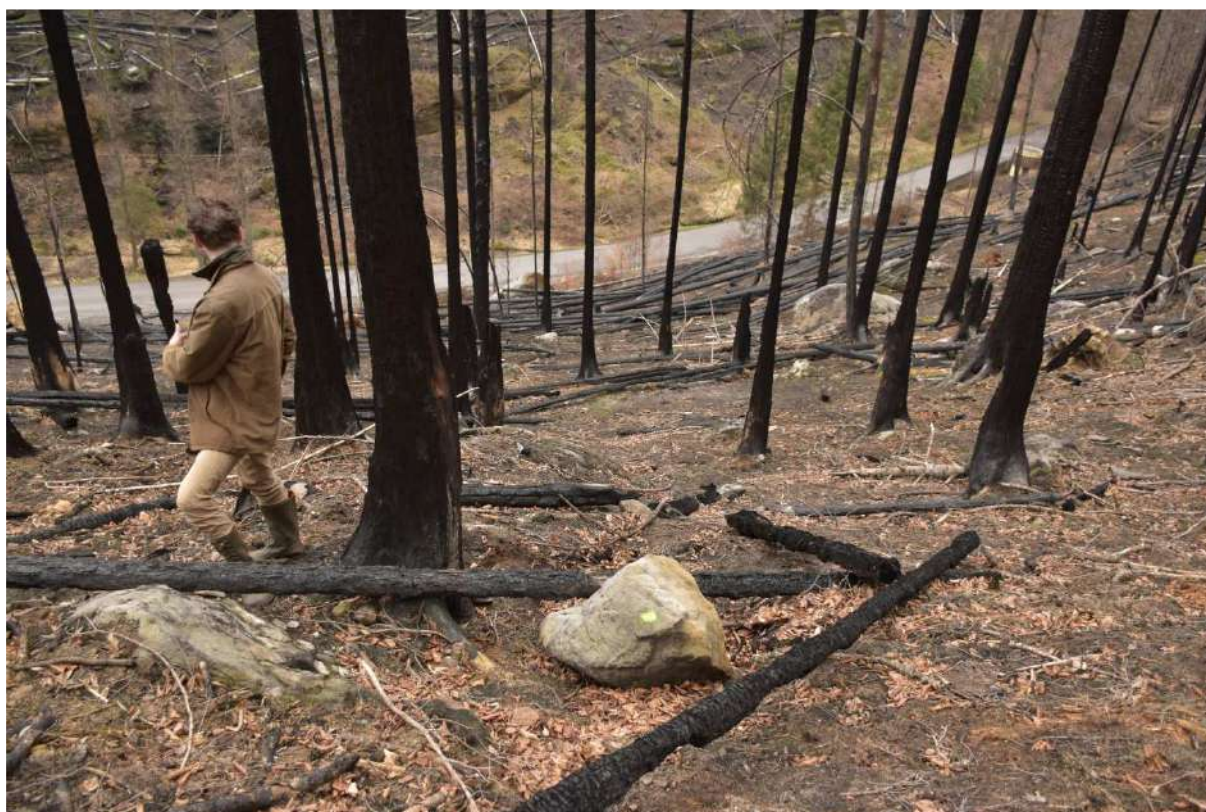
Obr. 1 Pohled ze svahu nad silnicí v úseku SL2. Tyto kmeny sice byly pokáceny před požárem, ale ilustrují uspořádání kmenů po vrstevnici jako retardační pasivní bariéru.

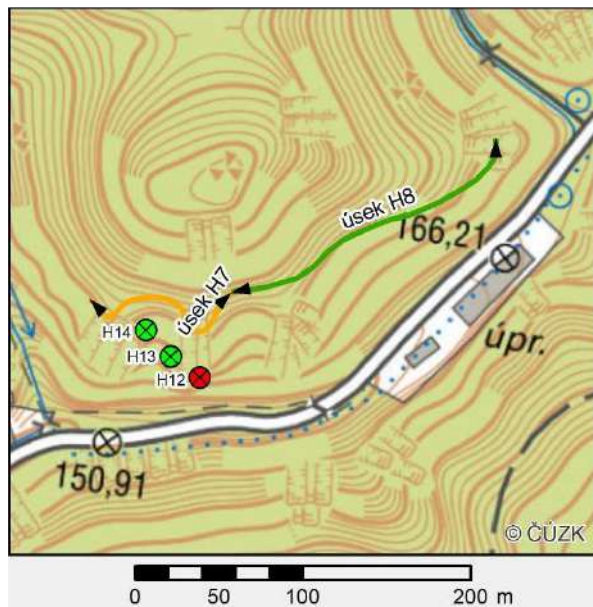
Obr. 2 Situace části lokality Hřensko úseky H7 a H8, kde bylo provedeno kácení stromů po požáru a následná jarní revize.

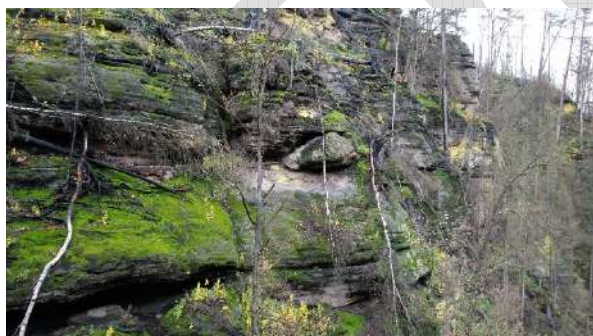
Nejzajímavějšími objekty jsou T67 a T70. Objekt T67 je patrně dlouho se vyvíjejícím se blokem ve stavu narušené stability zcela oddělený od masivu. Přímo požárem nebyl zasažen a je v přirozeném vývoji erozně zvětrávacích procesů. Styčné plochy s masivem jsou spíše bodového charakteru. Nachází se v zaklíněné pozici vlivem vlastní váhy a tvaru Obr. 15 – Obr. 18. Jeho velikost cca 6 m³ znemožňuje skalní četi provést invazní zásahy. Je doporučen monitoring, ovšem ve špatně přístupném terénu. Z jediné dokumentace není možné rozhodnout o jeho skutečné aktivitě.

Obr. 15 Uprostřed obrázku skalní objekt zcela oddělený od masivu

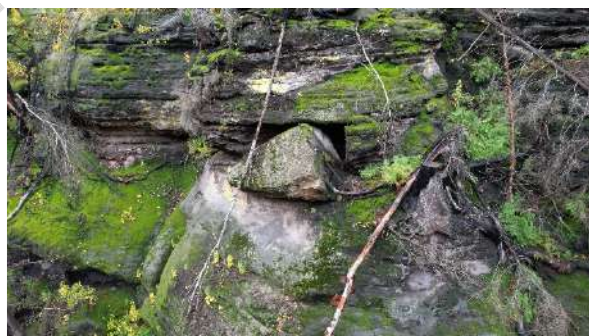
Obr. 16 Jeho odvalení brání zaklínění vlastní vahou a tvarem.

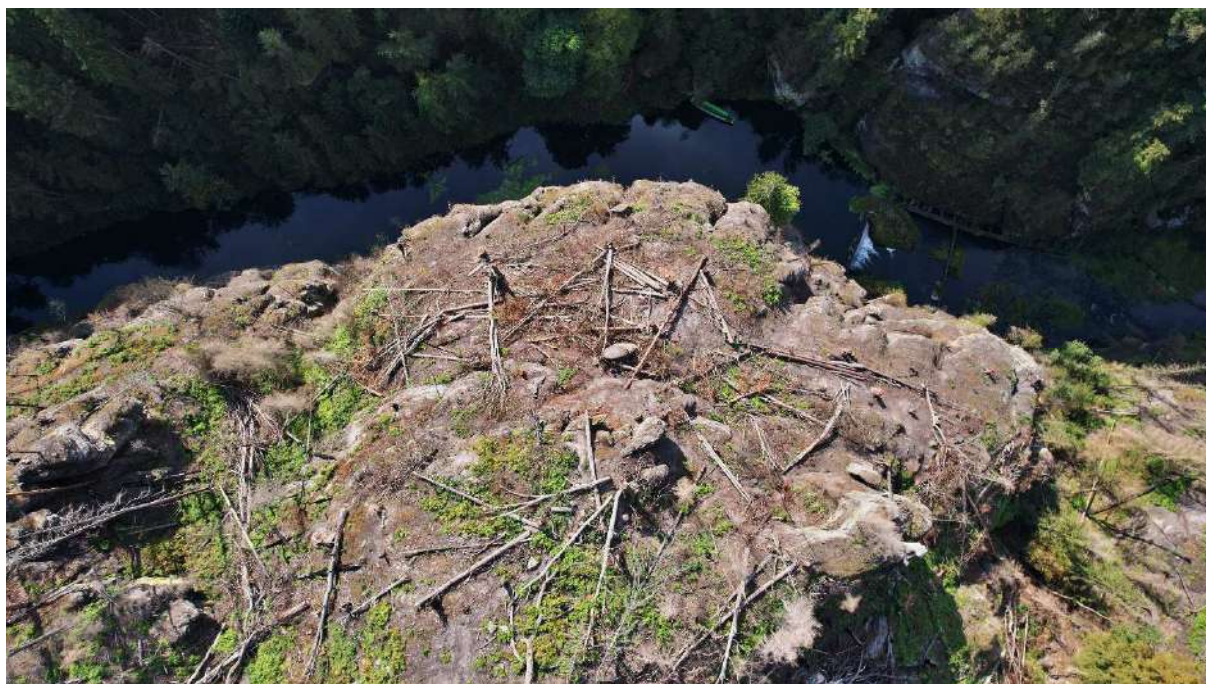
Obr. 23 Letecký orto snímek lokality úseku T27 k diskusi nad problematikou eroze (viz Příloha 5).

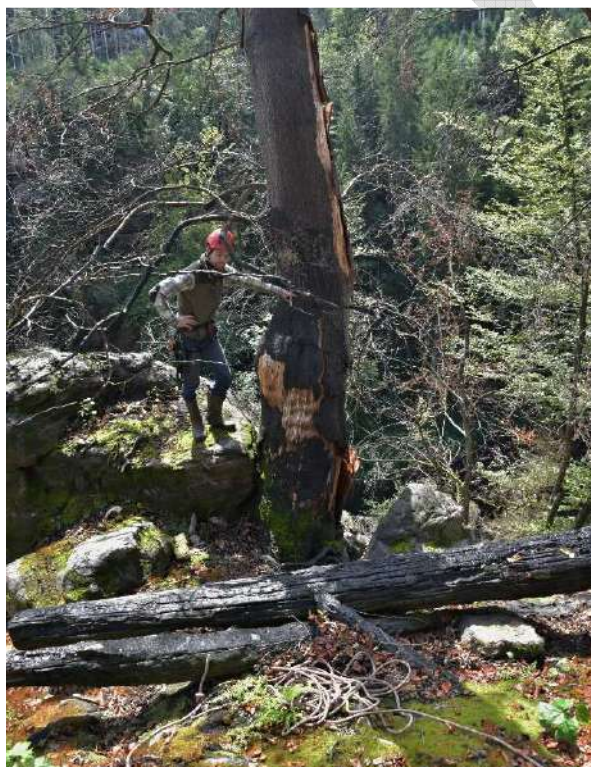
Obr. 24 Mohutný buk zasažený požárem kořenící v puklinách dílčího výchozu.

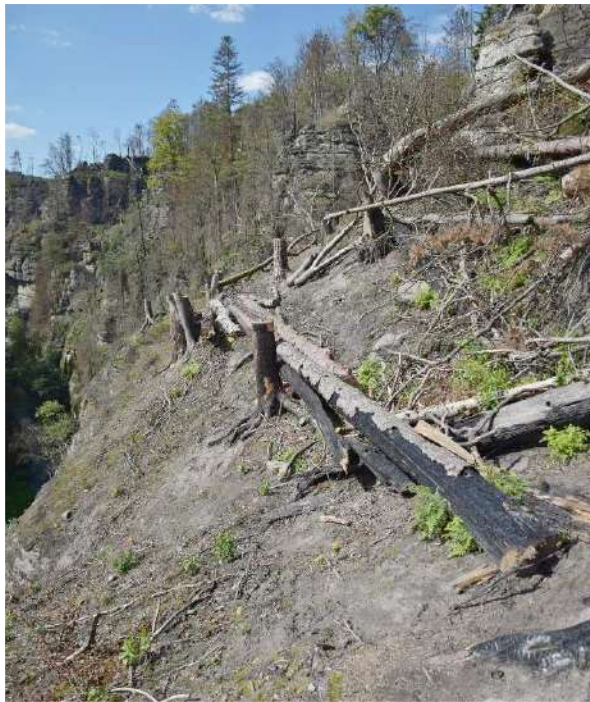
Obr. 26 Pokácené stromy vyskládané po vrstevnici, kde vytváří jednoduchou retardační bariéru. Nad nimi i pod nimi je povrch vystaven erozním účinkům.

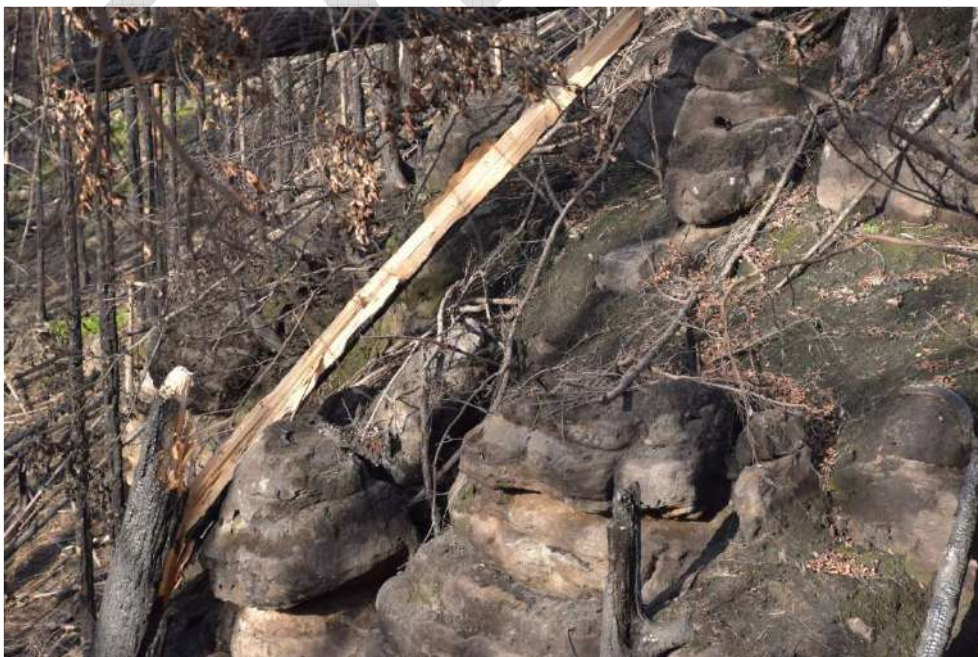
Lokalita: T	Úsek: 27	Dokumentoval: J. Malík, J Šafránek
Číslo objektu: 38		Kategorie: 1
Popis: Objekt nebyl ovlivněn kácením.		Doporučení: vizuální sledování

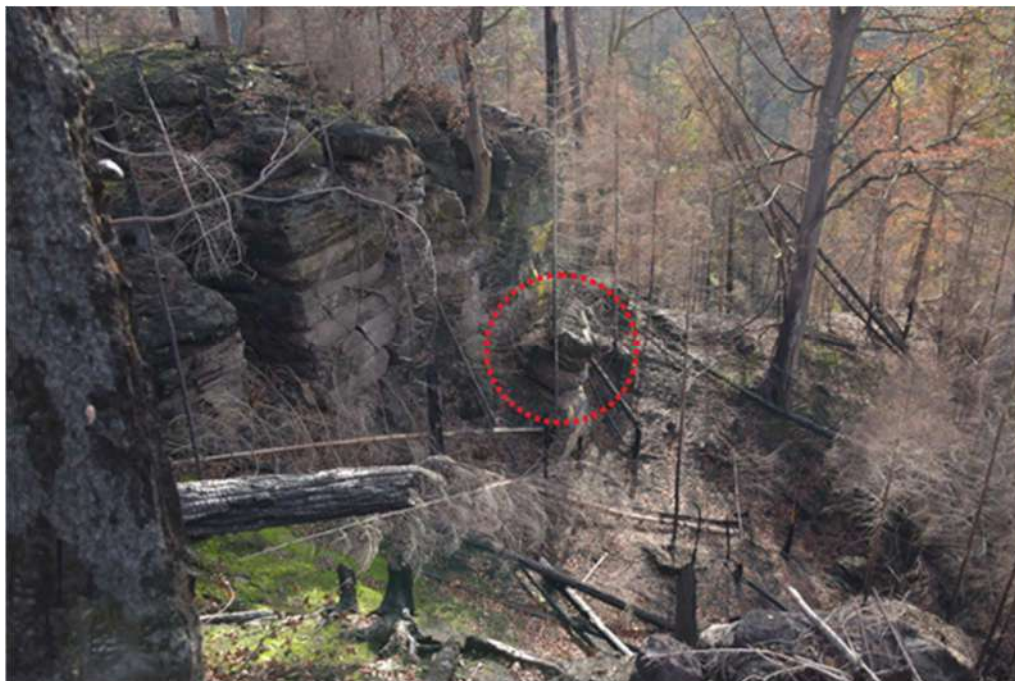
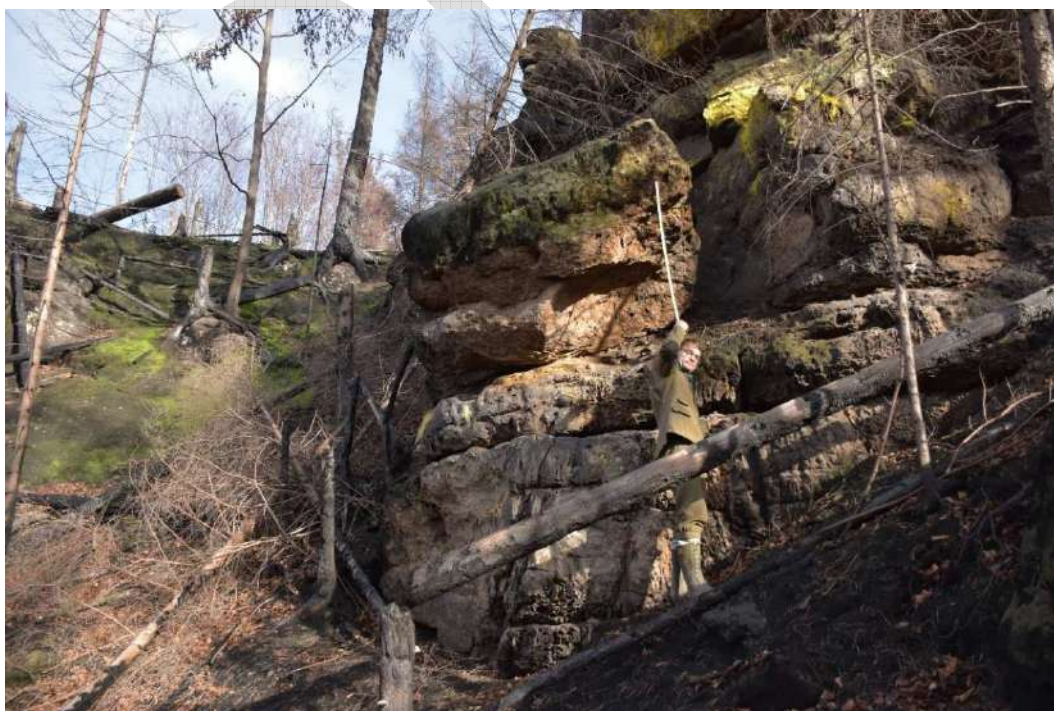
Lokalita: T	Úsek: 27	Dokumentoval: : J. Malík, J. Šafránek
Číslo objektu: 39		Kategorie: 1
Popis: Objekt při těžbě nezasažen, stabilní poloha.		Doporučení: vizuální sledování

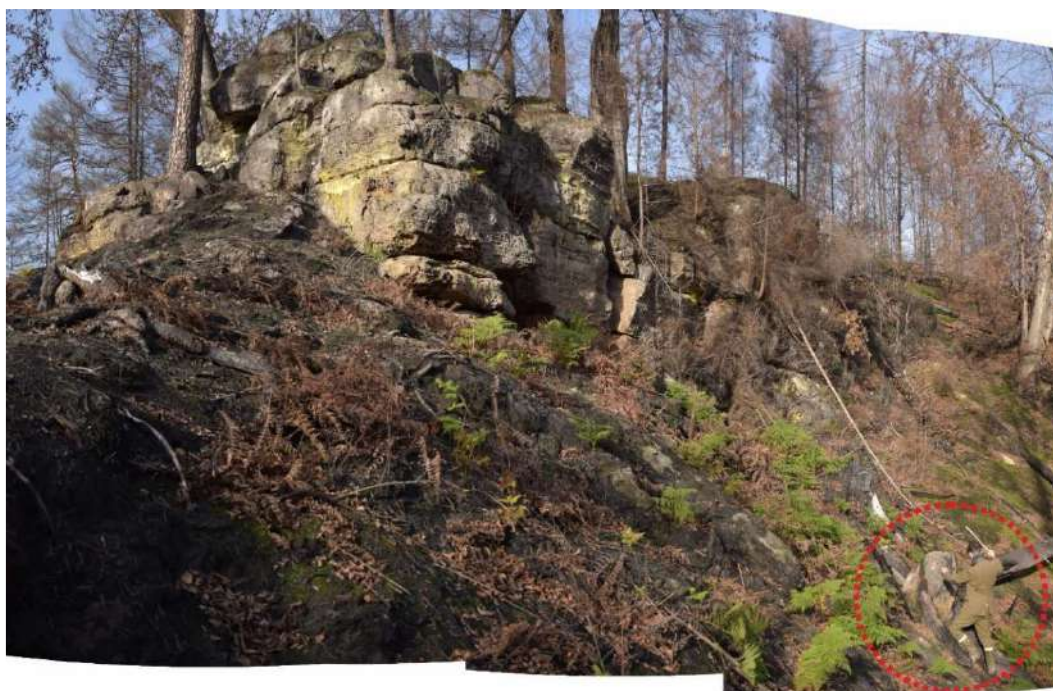
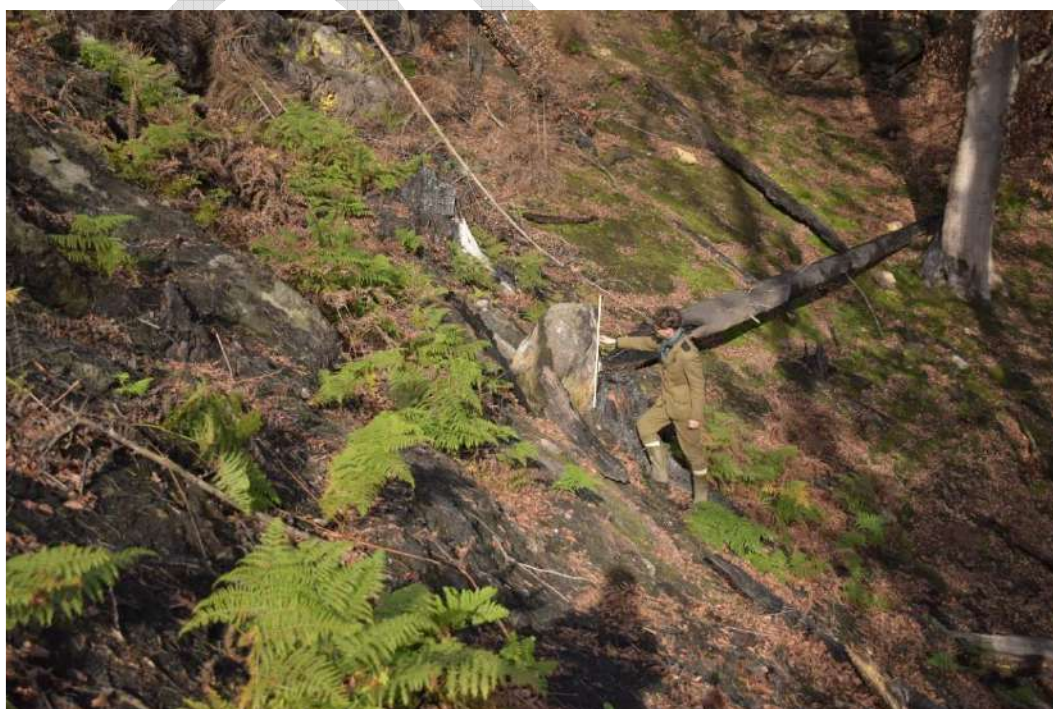
Lokalita: T	Úsek: 27	Dokumentoval: J. Malík, J. Šafránek
Číslo objektu: 40	Kategorie: 1	
Popis: Objekt v nezměněné pozici.	Doporučení: vizuální sledování

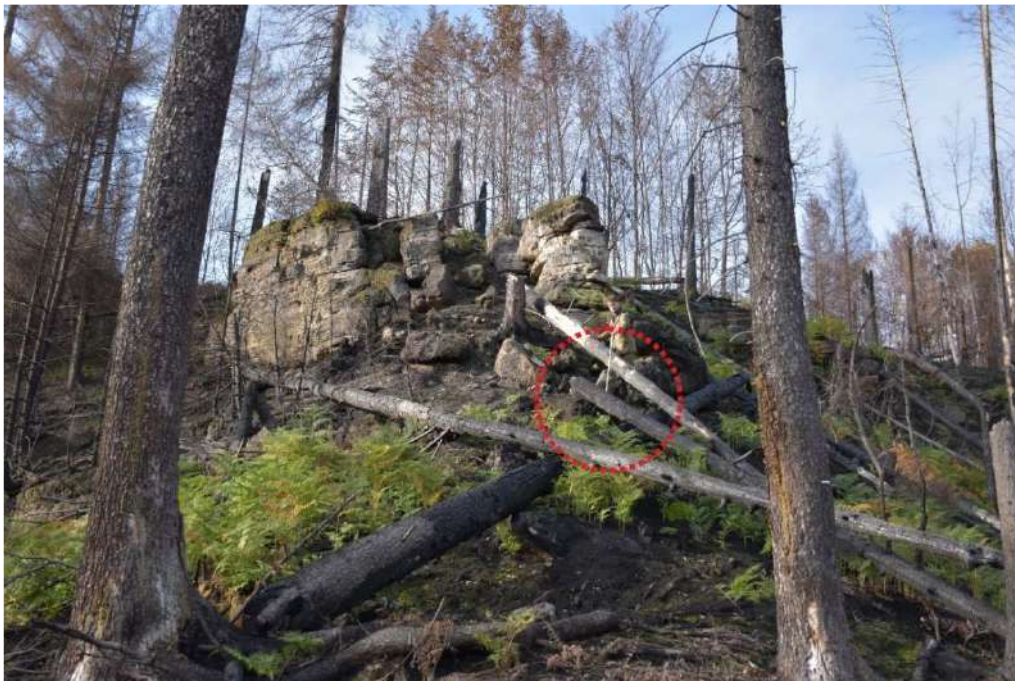
Lokalita: T	Úsek: 29	Dokumentoval: J. Malík, J. Šafránek
Číslo objektu: 42		Kategorie: 3
<p>Popis:</p> <p>Objekt v nezměněné pozici. Dále vizuálně sledovat, případně odtěžit.</p>		<p>Doporučení:</p> <p>odtěžit</p>
Fotodokumentace:

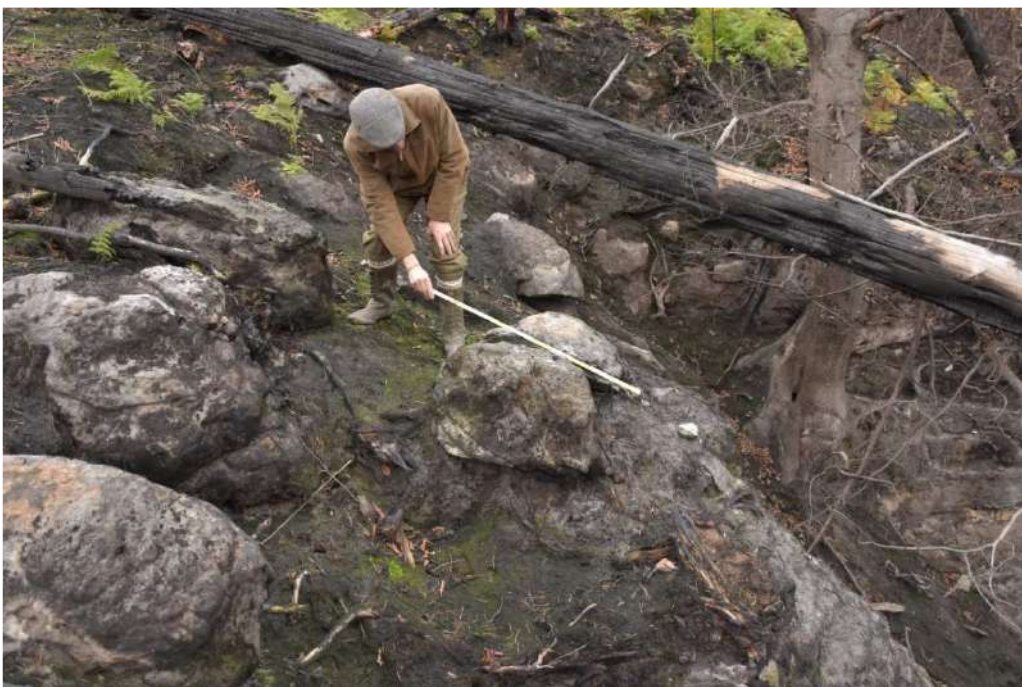
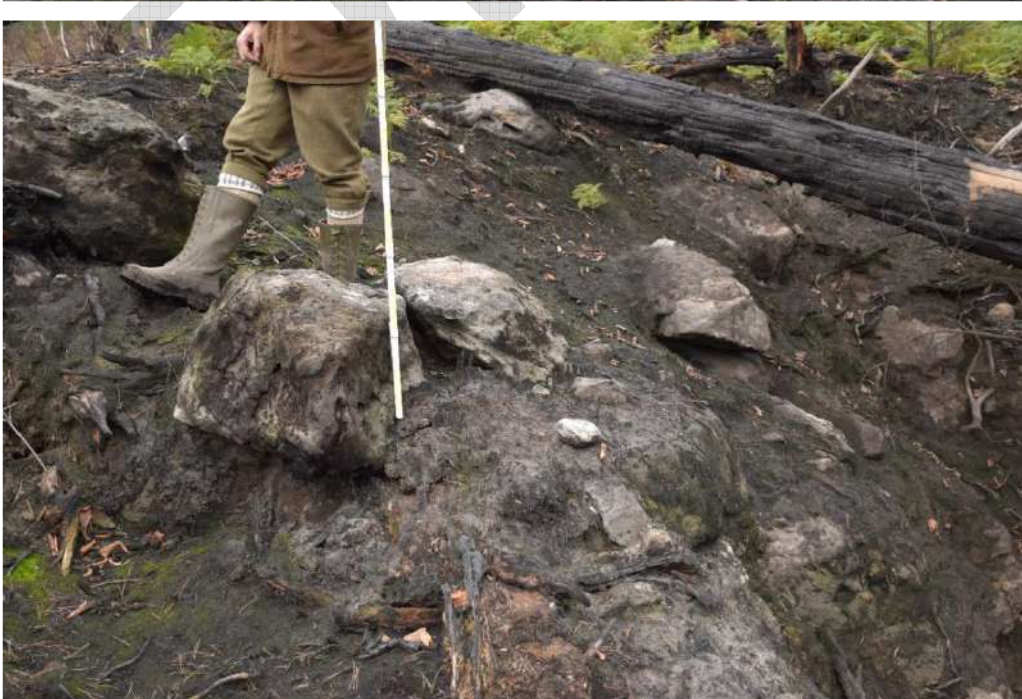
Lokalita: T	Úsek: 29	Dokumentoval: J. Malík, J. Šafránek
Číslo objektu: 43		Kategorie: 1
Popis: Objekt v nezměněné pozici. Dále vizuálně sledovat.		Doporučení: vizuální sledování

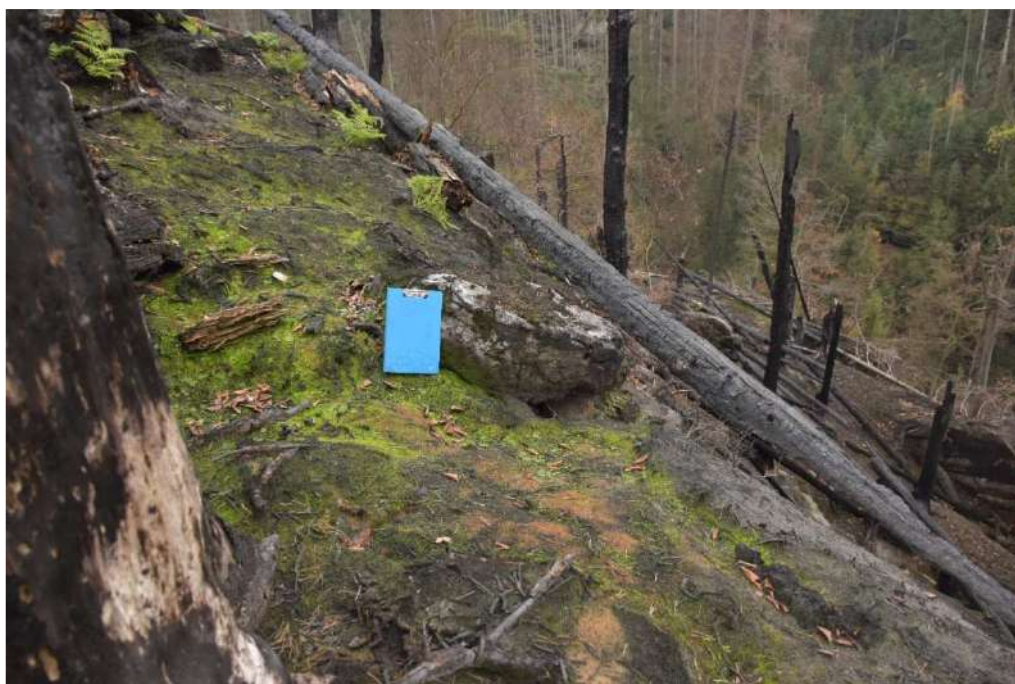
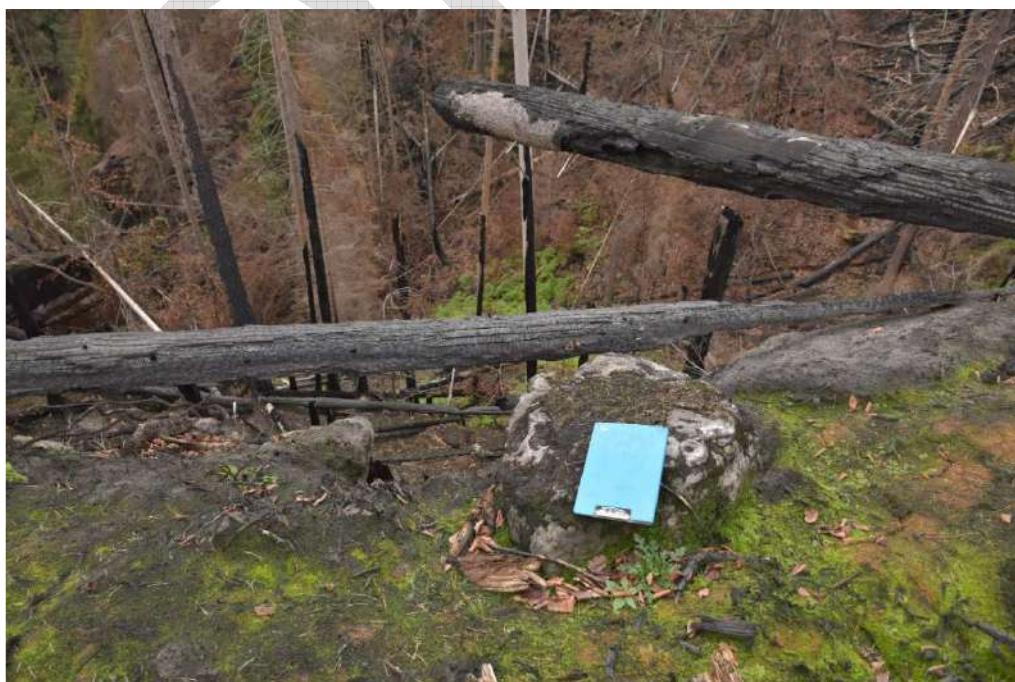
Lokalita: T	Úsek: 29	Dokumentoval: J. Malík, J. Šafránek
Číslo objektu: 44		Kategorie: 1
Popis: Objekt v nezměněné pozici. Dále vizuálně sledovat. Dále vizuálně sledovat, případně odtěžit.		Doporučení: vizuální sledování

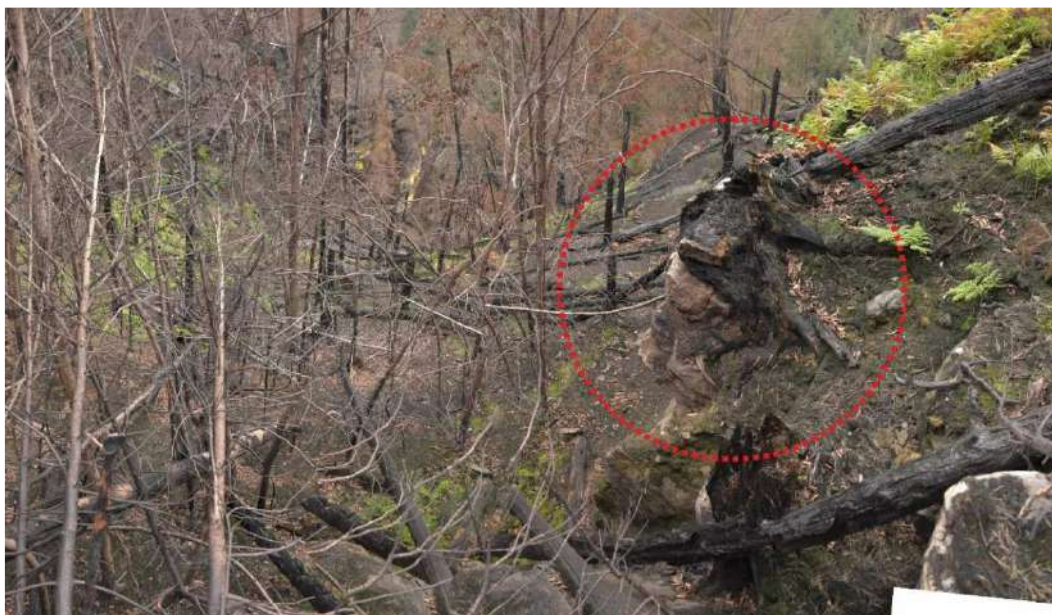
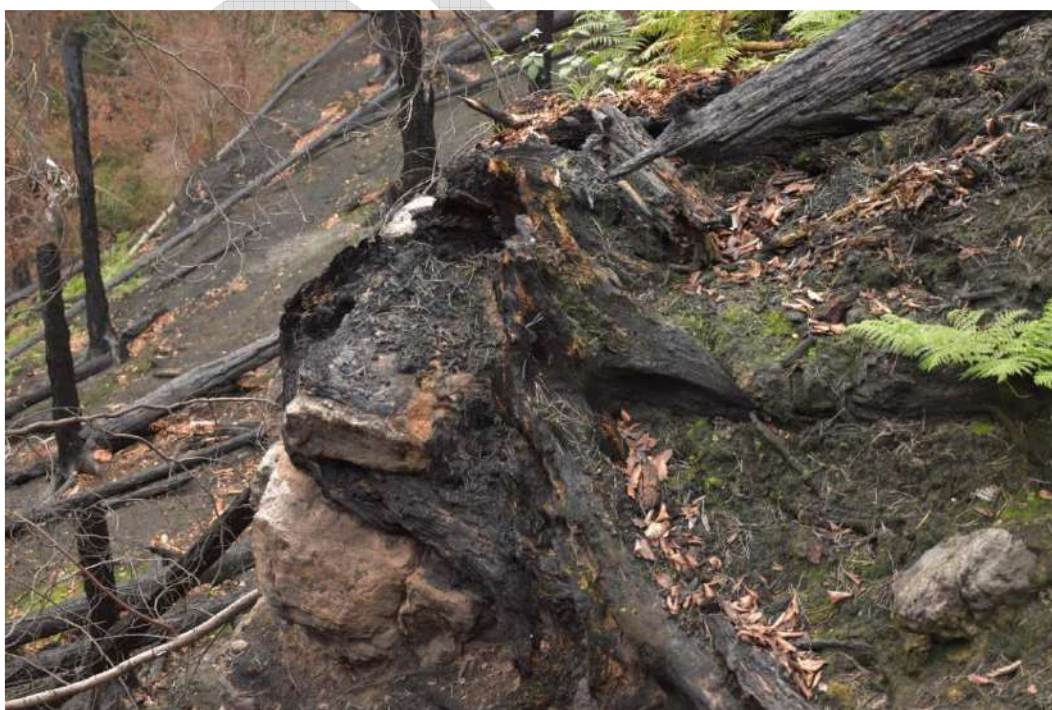
Lokalita: T	Úsek: 30	Dokumentoval: J. Malík, J. Šafránek
Číslo objektu: 45		Kategorie: 3
<p>Popis:</p> <p>Objekty v nezměněné pozici. Dále vizuálně sledovat. Dále vizuálně sledovat, případně odtěžit, přemístit do stabilní polohy.</p>		<p>Doporučení:</p> <p>odtěžit nebo přemístit do stabilní polohy</p>

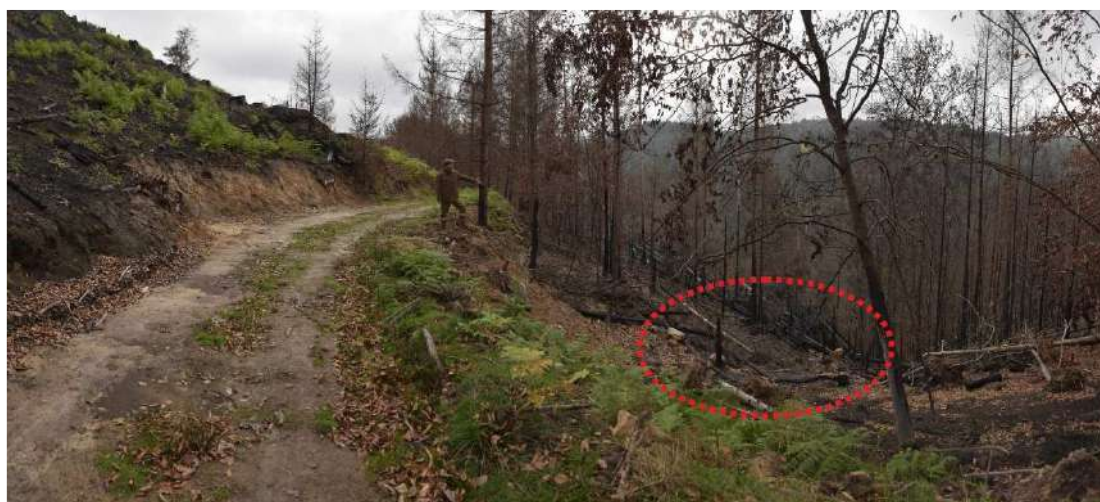
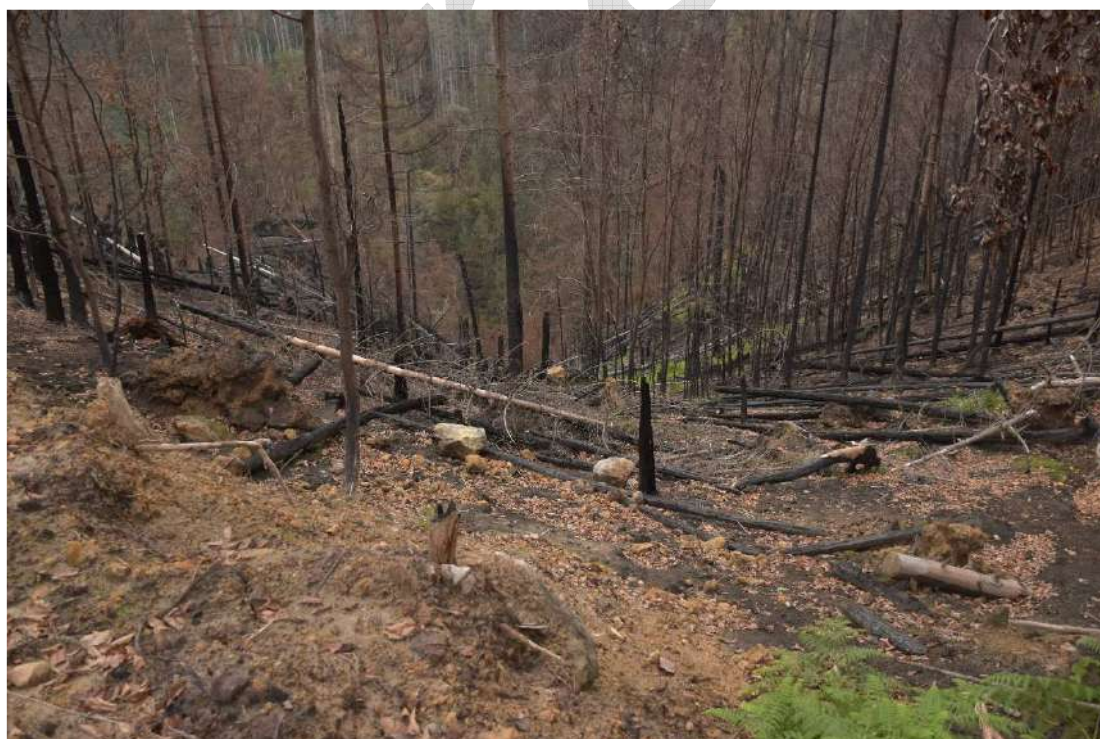
Lokalita: T	Úsek: 30	Dokumentoval: J. Malík, J. Šafránek
Číslo objektu: 46		Kategorie: 3
<p>Popis:</p> <p>Objekt v nezměněné pozici. Dále vizuálně sledovat, případně odtěžit.</p>		<p>Doporučení:</p> <p>vizuální sledování do budoucna bude nutné odtěžit</p>

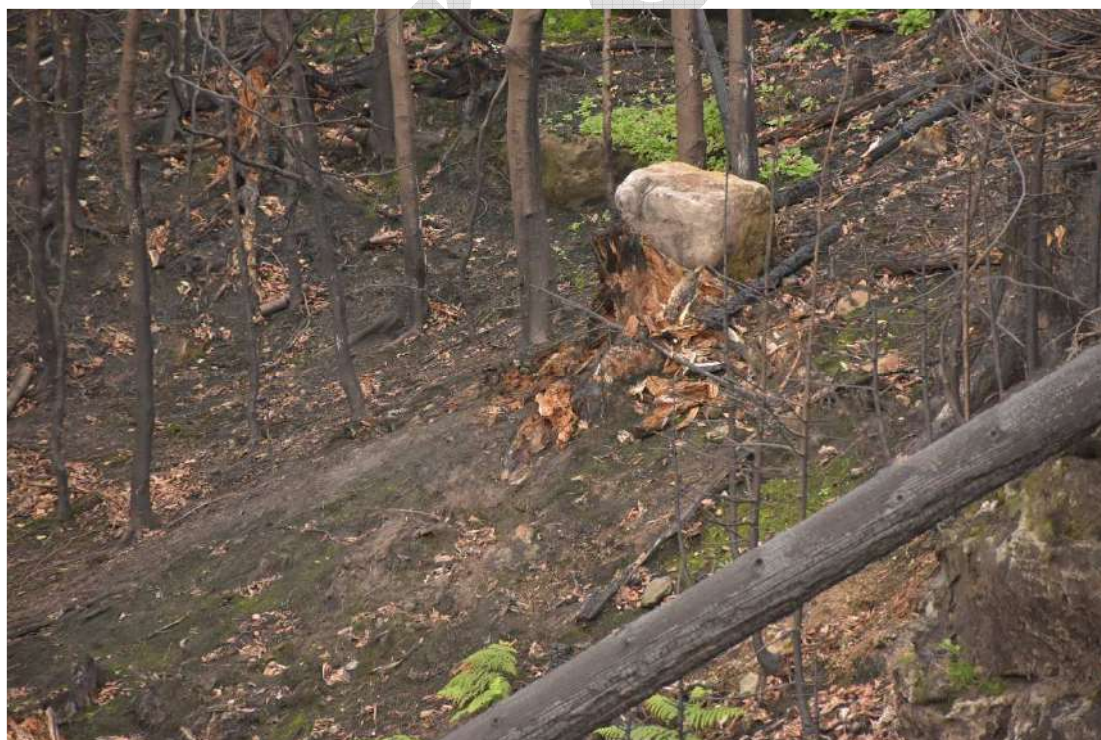
Lokalita: T	Úsek: 30	Dokumentoval: J. Malík, J. Šafránek
Číslo objektu: 47		Kategorie: 3
Popis: Objekt v nezměněné pozici. Dále vizuálně sledovat, případně odtěžit.		Doporučení: vizuální sledování do budoucna bude nutné odtěžit

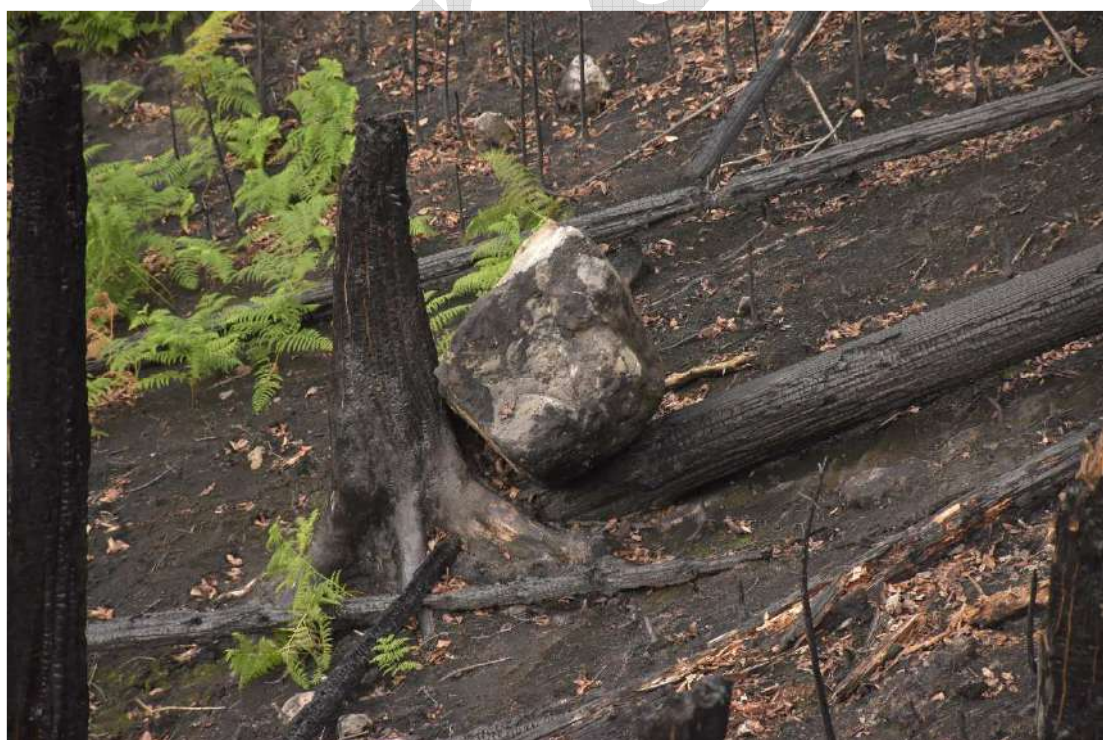
Lokalita: T	Úsek: 33	Dokumentoval: J. Malík, J. Šafránek
Číslo objektu: 48	Kategorie: 1	
Popis: Objekt v nezměněné pozici. Dále vizuálně sledovat.	Doporučení: vizuální sledování

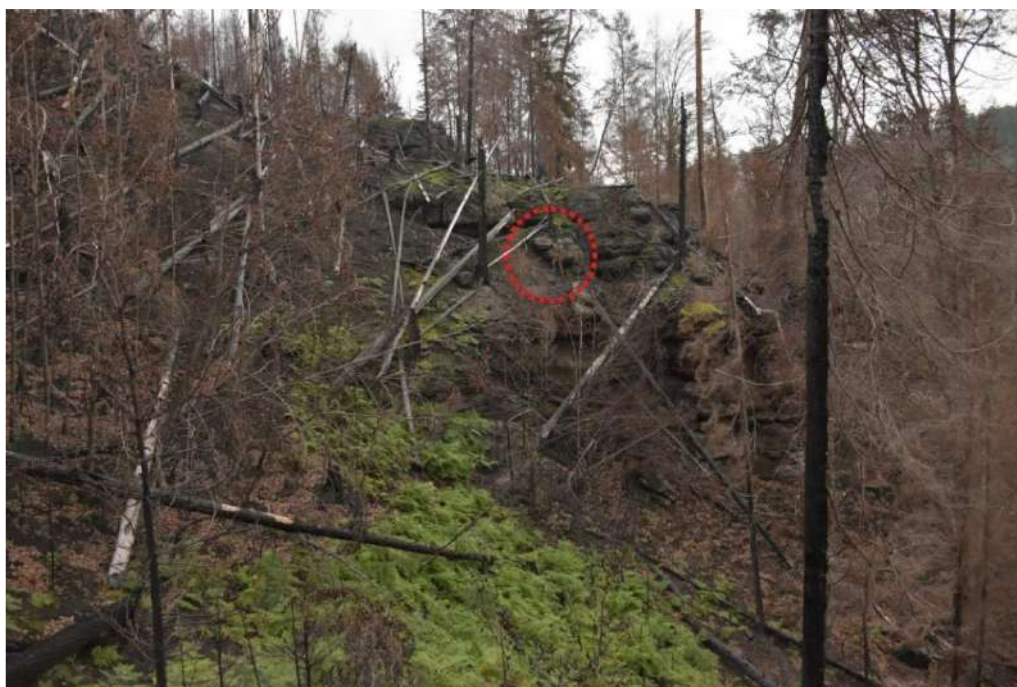
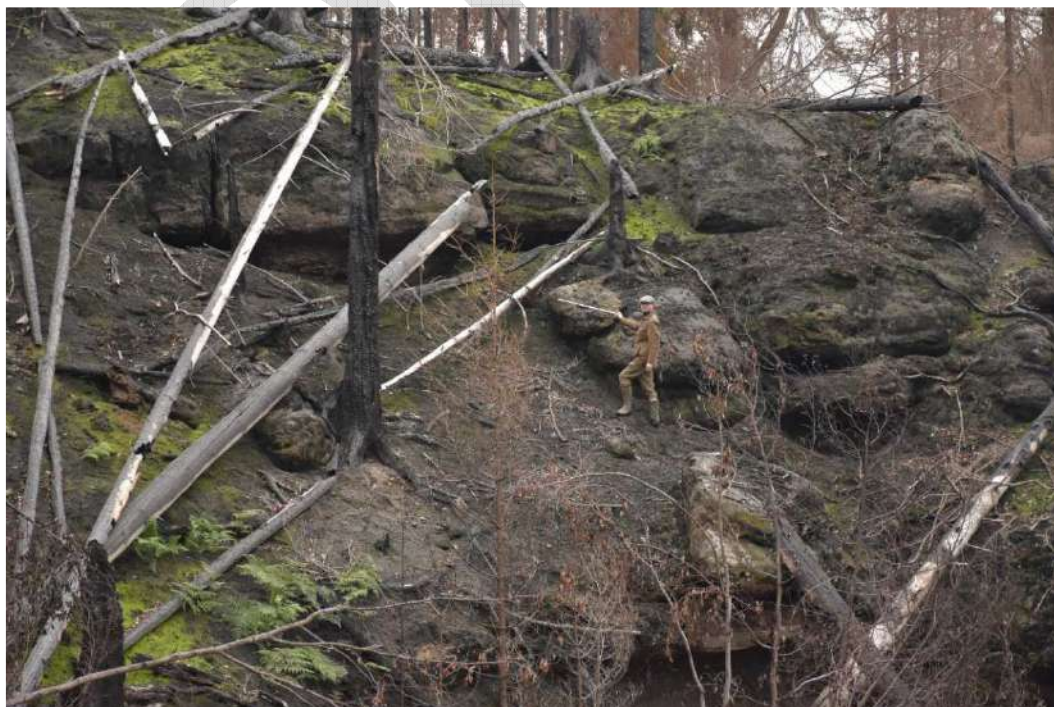
Lokalita: T	Úsek: 33	Dokumentoval: J. Malík, J. Šafránek
Číslo objektu: 49		Kategorie: 1
Popis: Objekt v nezměněné pozici. Dále vizuálně sledovat, případně odtěžit.		Doporučení: vizuální sledování

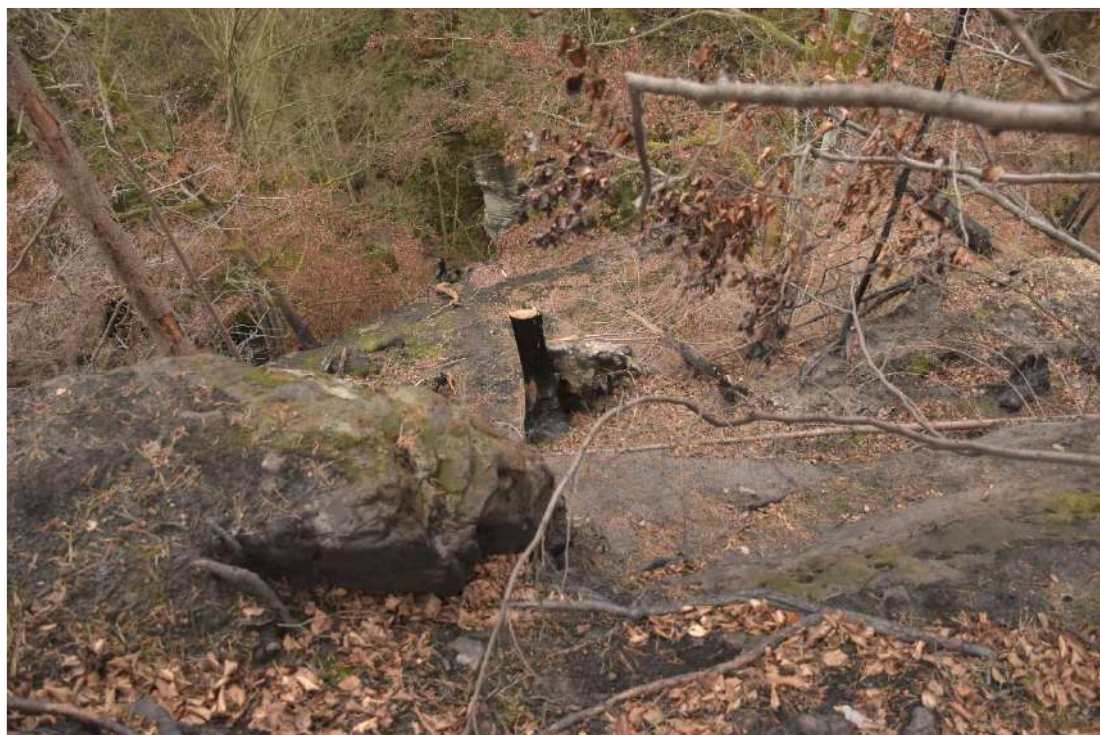
Lokalita: T	Úsek: 33	Dokumentoval: J. Malík, J. Šafránek
Číslo objektu: 50		Kategorie: 1
Popis: Objekt v nezměněné pozici. Dále vizuálně sledovat, případně odtěžit.		Doporučení: vizuální sledování
Fotodokumentace:

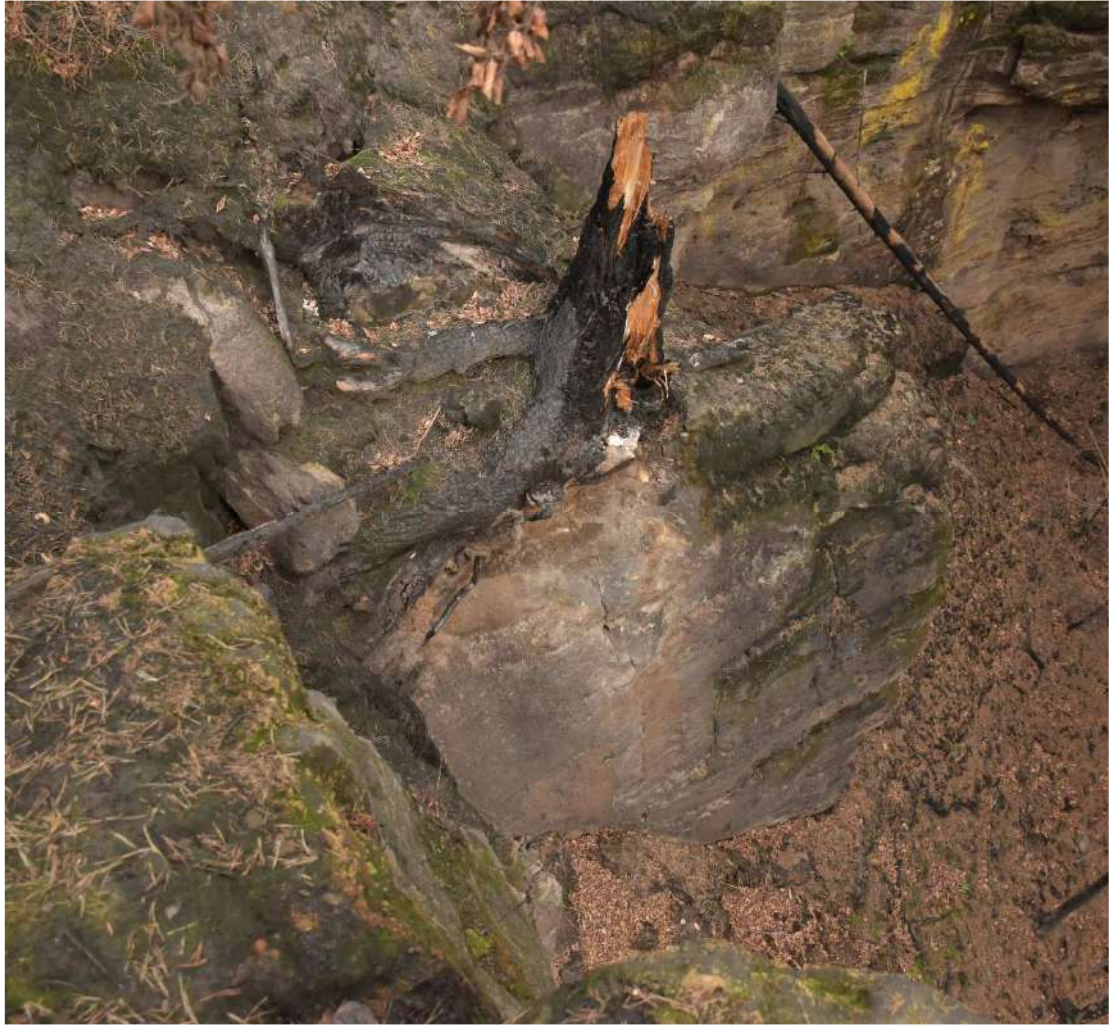
Lokalita: T	Úsek: 33	Dokumentoval: J. Malík, J. Šafránek, L. Zeman
Číslo objektu: 51		Kategorie: 1
Popis: Objekt při dokumentaci odvalen do stabilní pozice		Doporučení: přemístěn do stabilní polohy

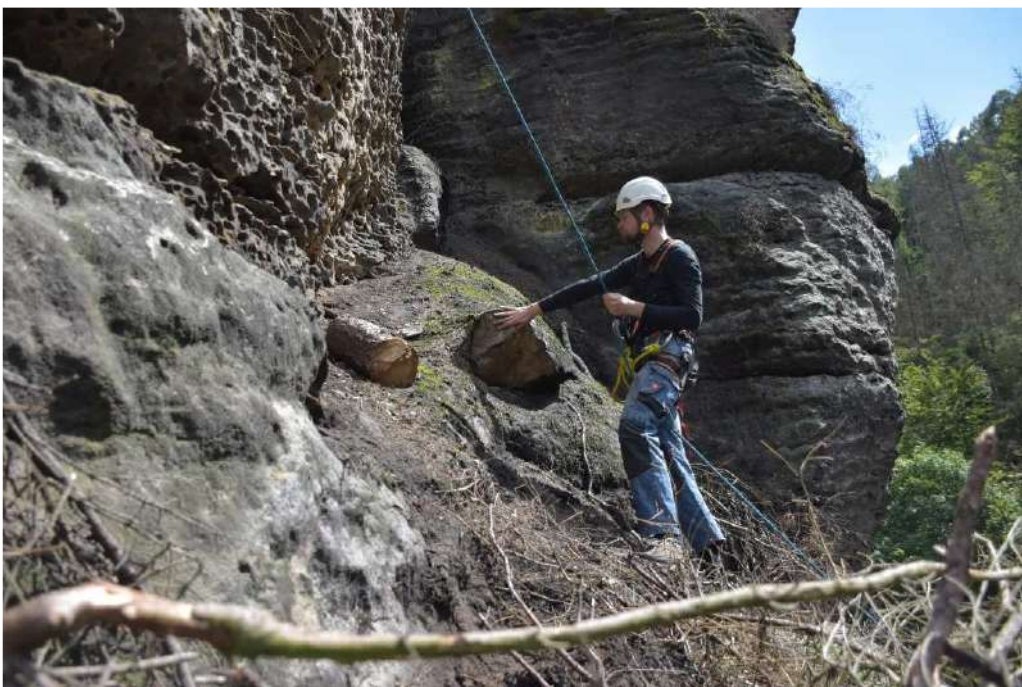
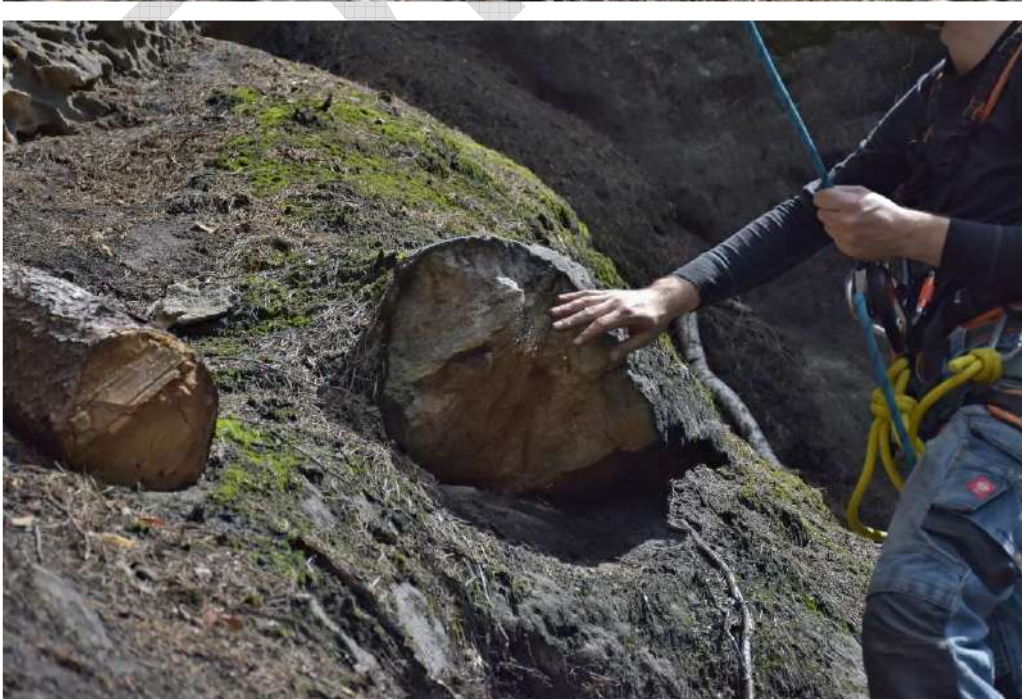
Lokalita: T	Úsek: 27	Dokumentoval: J. Malík
Číslo objektu: 54		Kategorie: 3
<p>Popis:</p> <p>Objekt po kácení zaklíněn v kořenech zlomeného stromu. Nepříznivá pozice nad dolním přístavištěm, v koruně erozní pukliny. Přemístěn do stabilní polohy (viz šipka).</p>		<p>Doporučení:</p> <p>přemístěn do stabilní polohy</p>

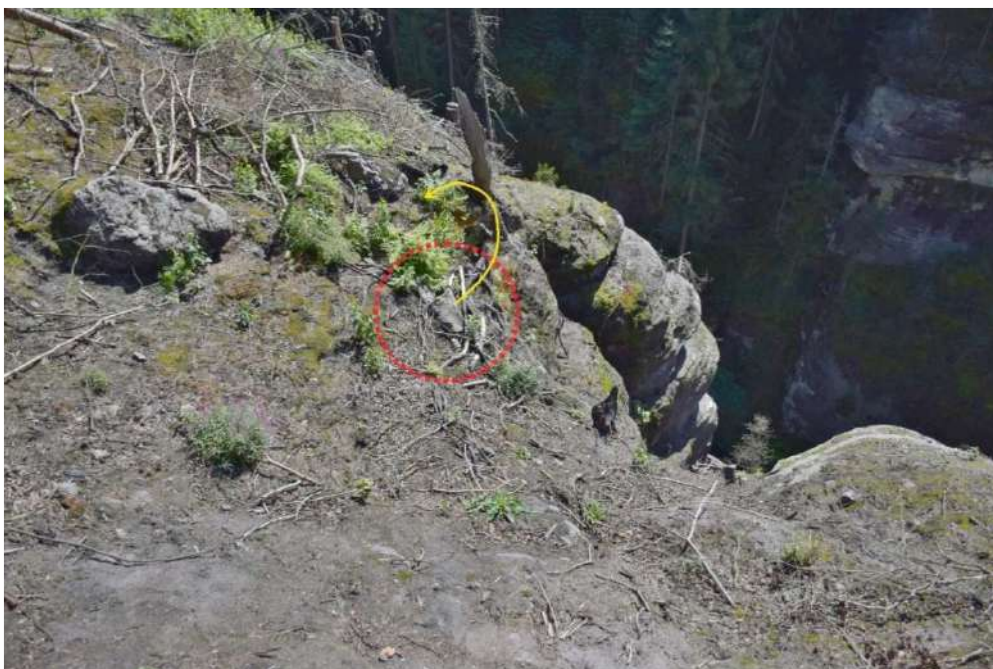
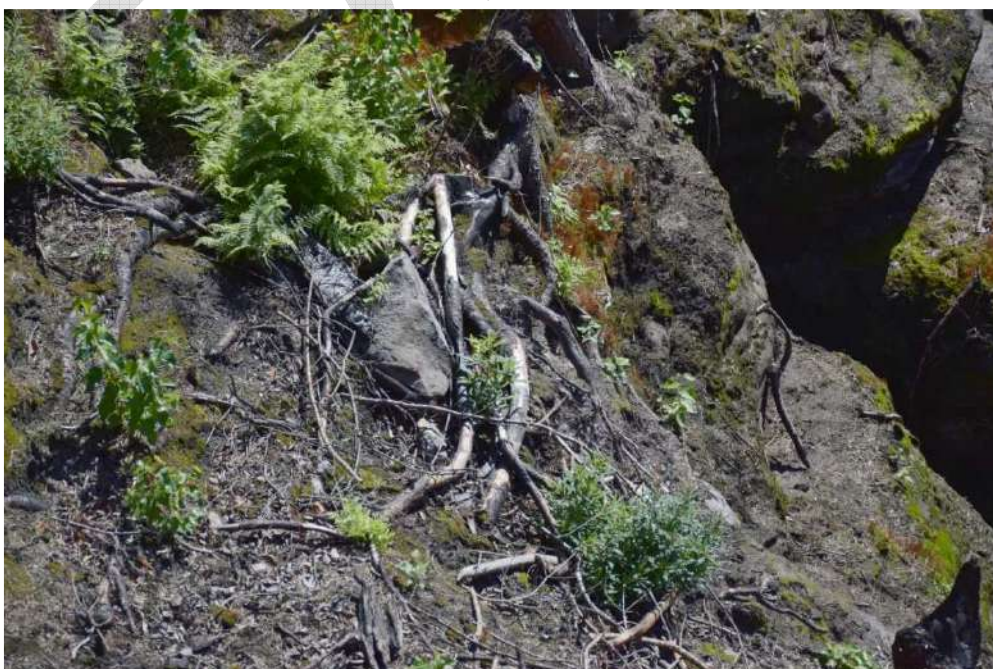
Lokalita: T	Úsek: 27	Dokumentoval: J. Malík
Číslo objektu: 55		Kategorie: 1
<p>Popis:</p> <p>Před kácením opřen o kmen stromu. Po skácení zůstává na stejném místě a je překryt vyskládanými kmeny ve stabilní pozici. Objekt, na který ukazuje šipka, byl odstraněn za bariéru klád.</p>		<p>Doporučení:</p> <p>vizuální sledování</p>
<p>Fotodokumentace:</p>
