Číslo úkolu ČGS 389500

Závěrečná zpráva r. 2023

Aktivity geologů České geologické služby v Národním parku České Švýcarsko po požáru (2023)

Odpovědný řešitel: Ing. Jan Malík

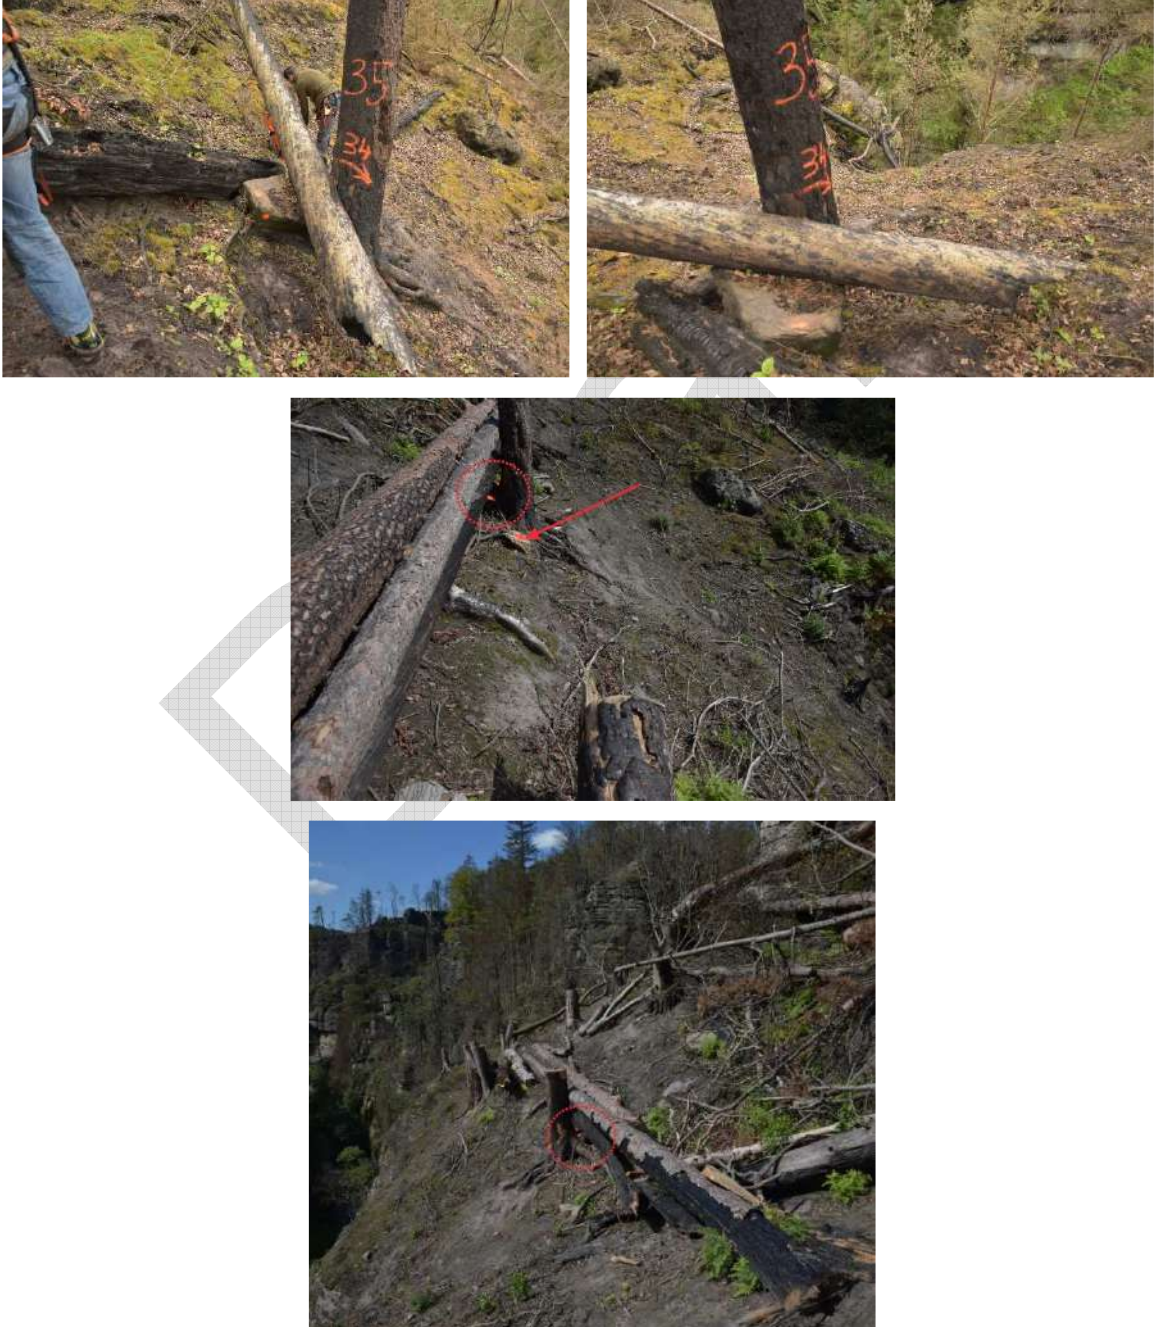
Lokalita: T	Úsek: 27	Dokumentoval: J. Malík
Číslo objektu: 56		Kategorie: 1
<p>Popis:</p> <p>Objekt označený dřevorubci číslem 3. Po kácení zůstává ve stejné pozici pod skácenými kmeny a větvi. Nachází se za bariérou z pokácených klád.</p>		<p>Doporučení:</p> <p>vizuální sledování</p>
Fotodokumentace:

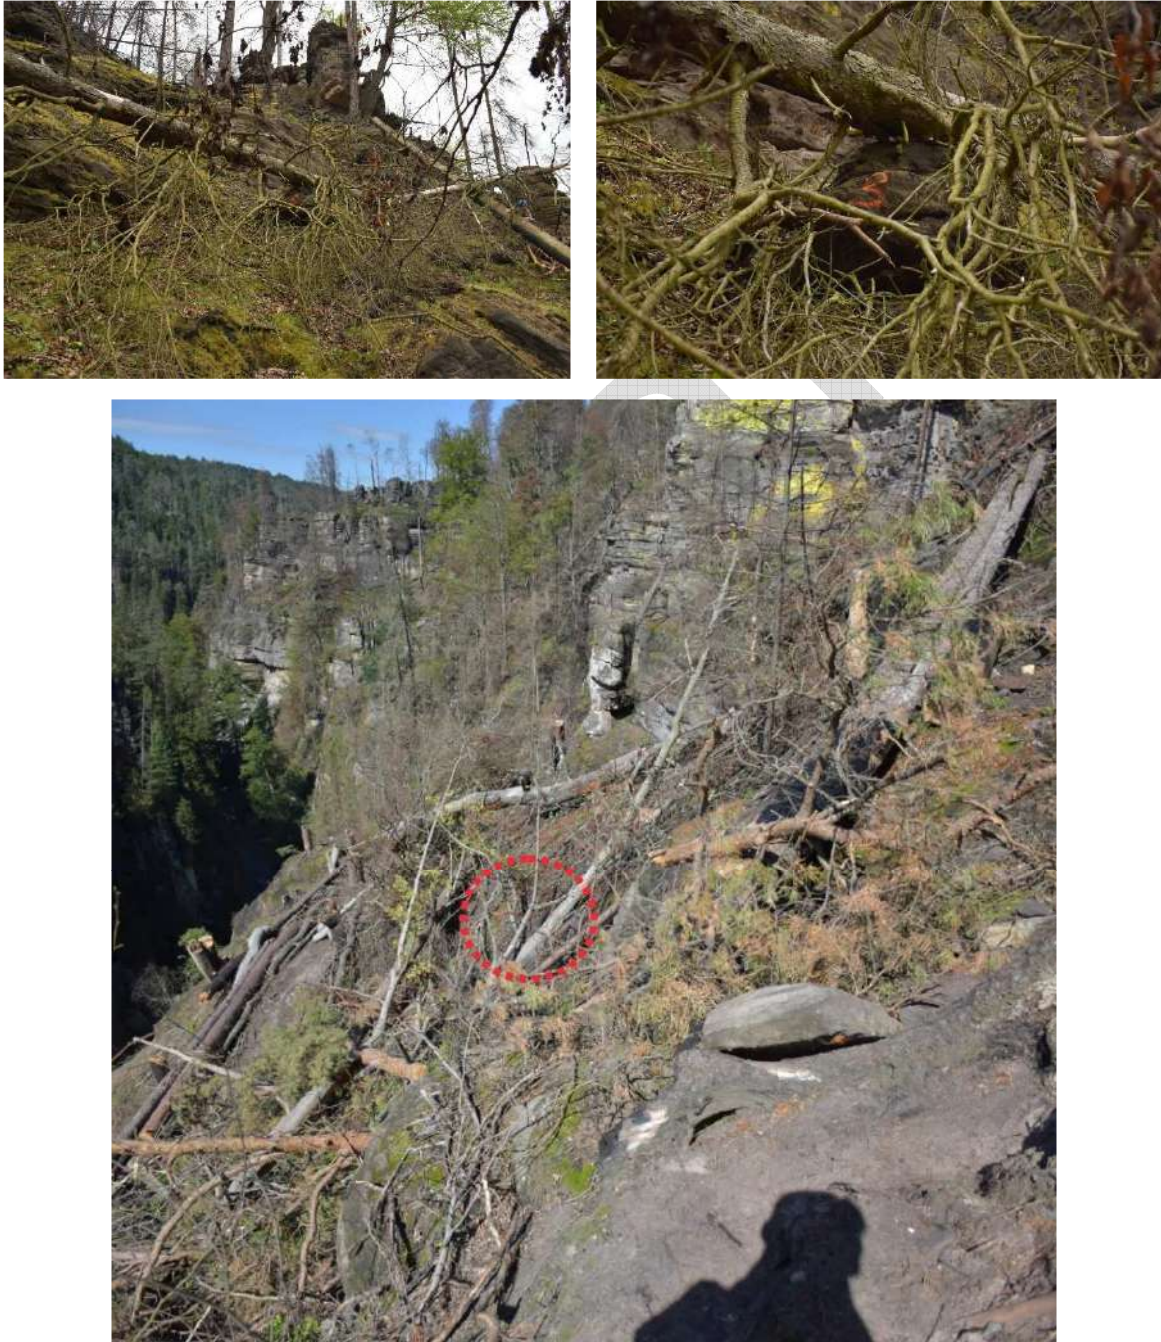
Lokalita: T	Úsek: 27	Dokumentoval: J. Malík
Číslo objektu: 57		Kategorie: 1
<p>Popis:</p> <p>Shluk skalních objektů zazeměných ve svahu. Eroze je může uvést do pohybu. Ponechány ve svahu. Nachází se za bariérou z pokácených stromů.</p>		<p>Doporučení:</p> <p>vizuální sledování</p>

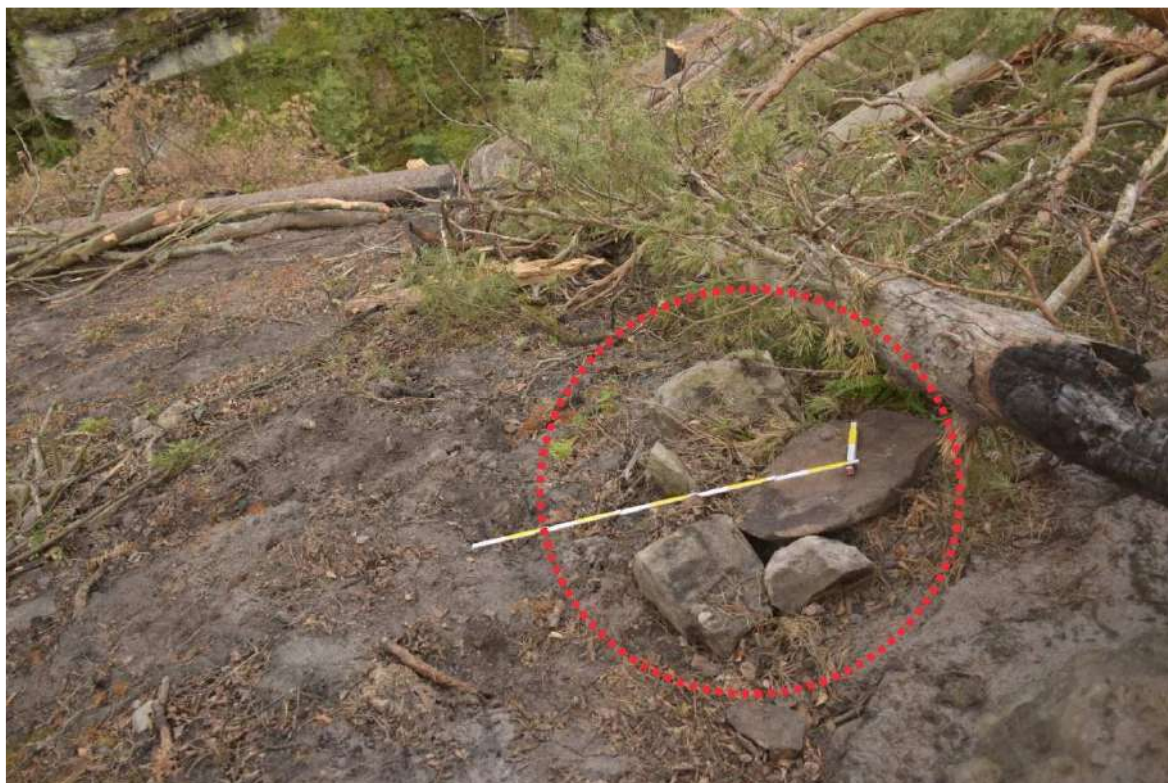
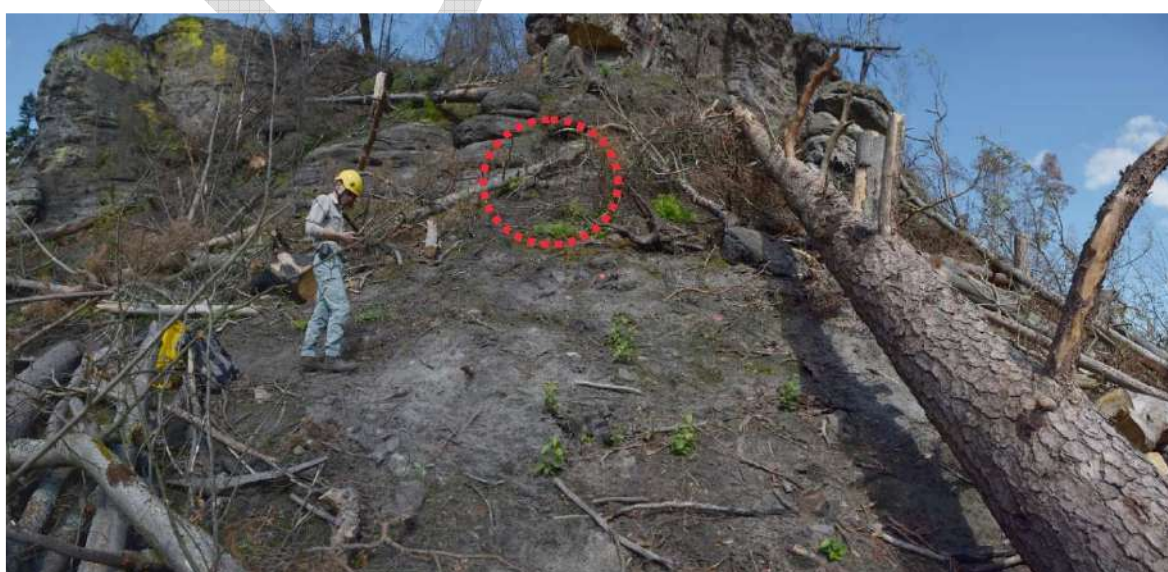
Lokalita: T	Úsek: 27	Dokumentoval: J. Malík, J. Šafránek, S. Feigl
Číslo objektu: 58		Kategorie: 3
<p>Popis:</p> <p>Skalní objekt volně ležící na svahu. Během kácení s ním bylo manipulováno. Po kácení přemístěn na lokální plošinu do stabilní polohy.</p>		<p>Doporučení:</p> <p>přemístěn do stabilní polohy</p>

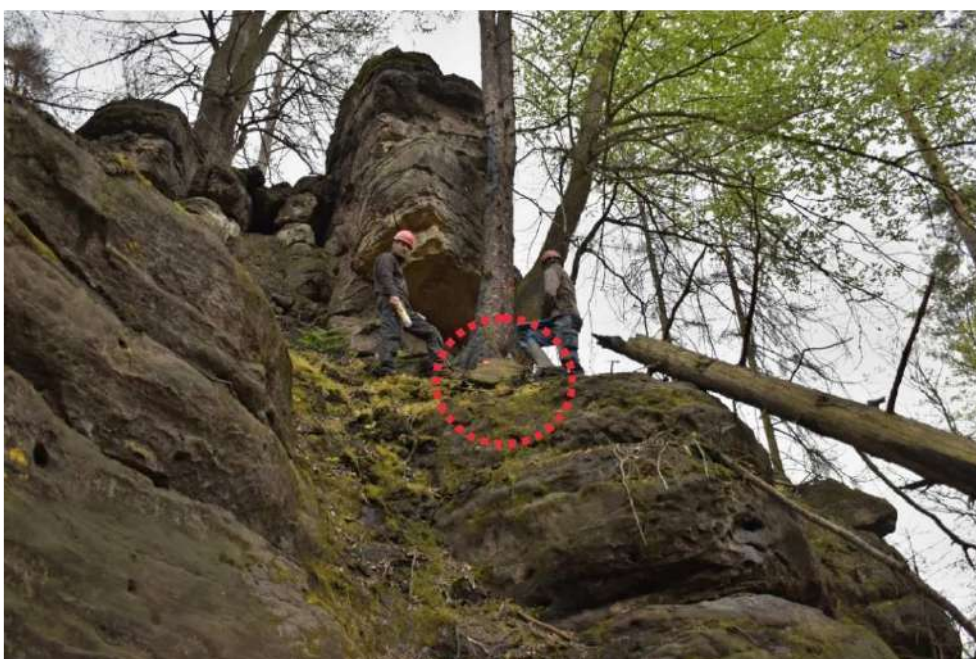
Lokalita: T	Úsek: 27	Dokumentoval: J. Malík, J. Šafránek
Číslo objektu: 59		Kategorie: 1
<p>Popis:</p> <p>Objekt před kácením vyhodnocen jako stabilní. Dřevorubci jej označily číslem 2. Při kácení došlo k jeho posunutí pádem kmene, zůstává i nadále zaklíněn ve stabilní poloze.</p>		<p>Doporučení:</p> <p>vizuální sledování</p>

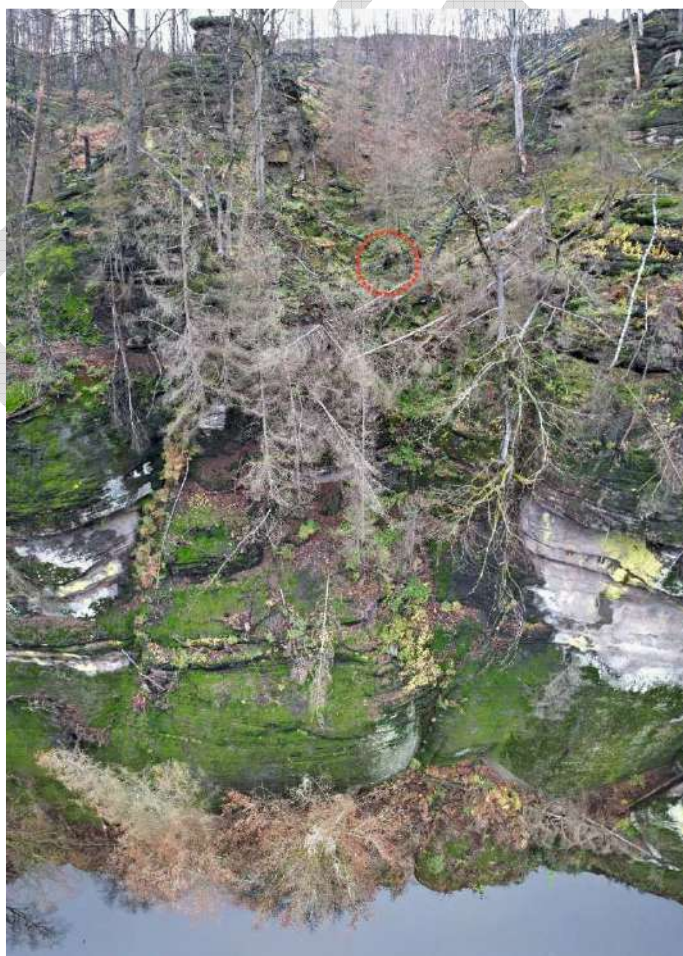
Lokalita: T	Úsek: 33	Dokumentoval: J. Malík, J. Šafránek, R. Nádaskay
Číslo objektu: 65		Kategorie: 3
<p>Popis:</p> <p>Skalní objekt velikosti cca 0,25 m³ zaklíněný v ohořelých kmenech stromů. V současnosti stabilní. Do budoucna vhodné roztěžit, nebo odvalit.</p>		<p>Doporučení:</p> <p>vhodné roztěžit, nebo odvalit</p>

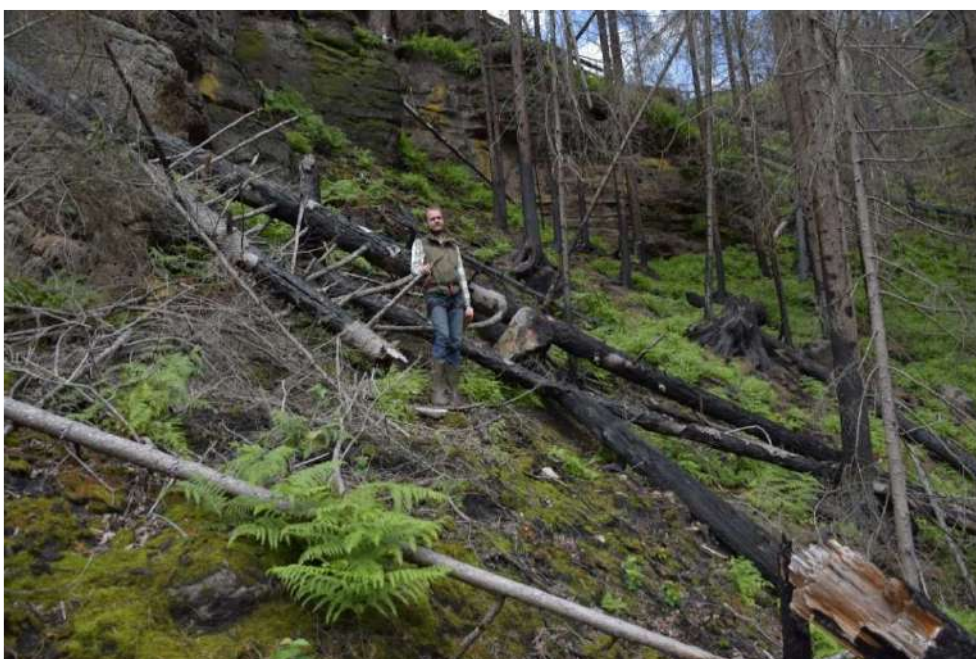
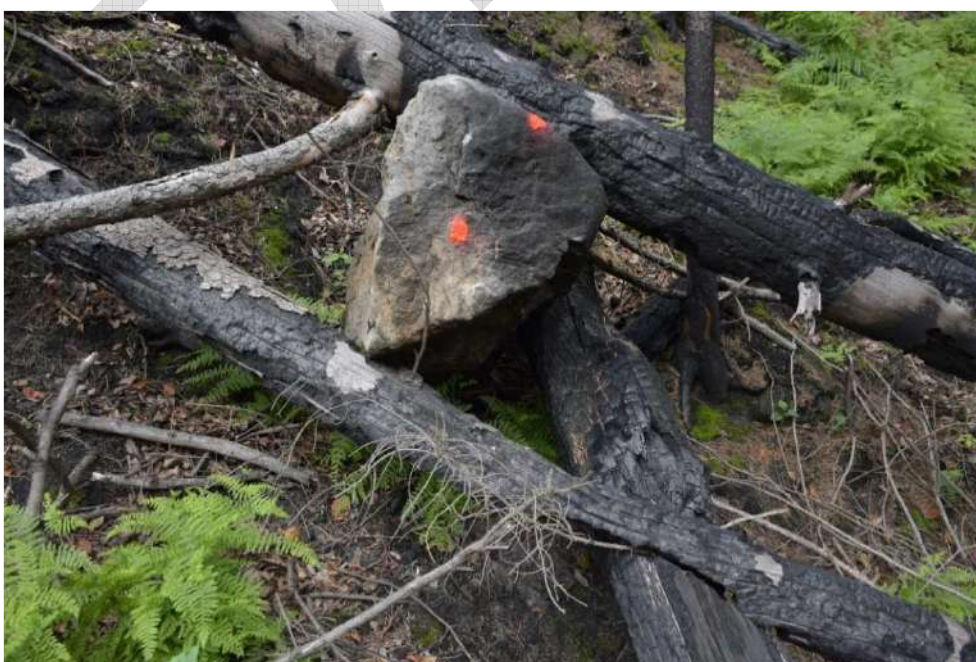
Lokalita: T	Úsek: 33	Dokumentoval: J. Malík, P. Čáp, J. Šafránek
Číslo objektu: 66		Kategorie: 1
Popis: Skalní objekt velikosti cca 0,5 m ³ zaklíněný v puklině. Stabilní poloha.		Doporučení: vizuální sledování
Fotodokumentace:

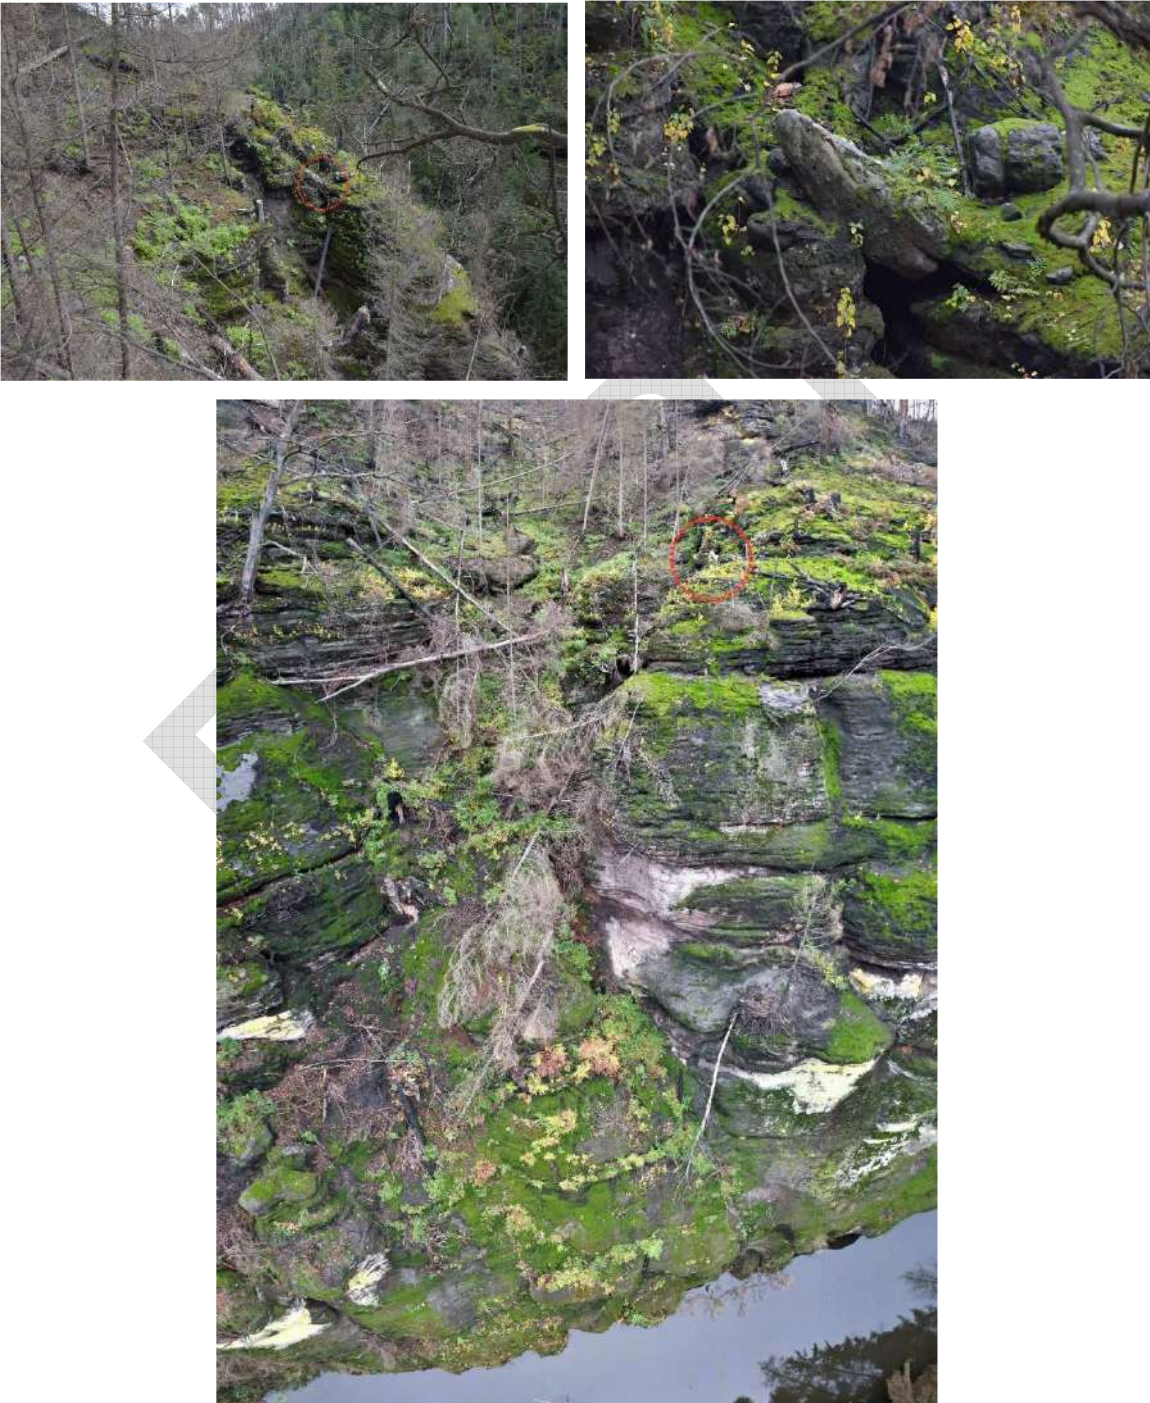
Lokalita: T	Úsek: 33	Dokumentoval: P. Čáp, S. Feigl, J. Malík
Číslo objektu: 67		Kategorie: 2
Popis: Skalní objekt ve skalní stěně. Částečně vykloněný (eroze podstavy a vliv kořenového systému) Zaklíněn pouze bodově. Velikost asi 6 m ³ .		Doporučení: monitoring
Fotodokumentace:

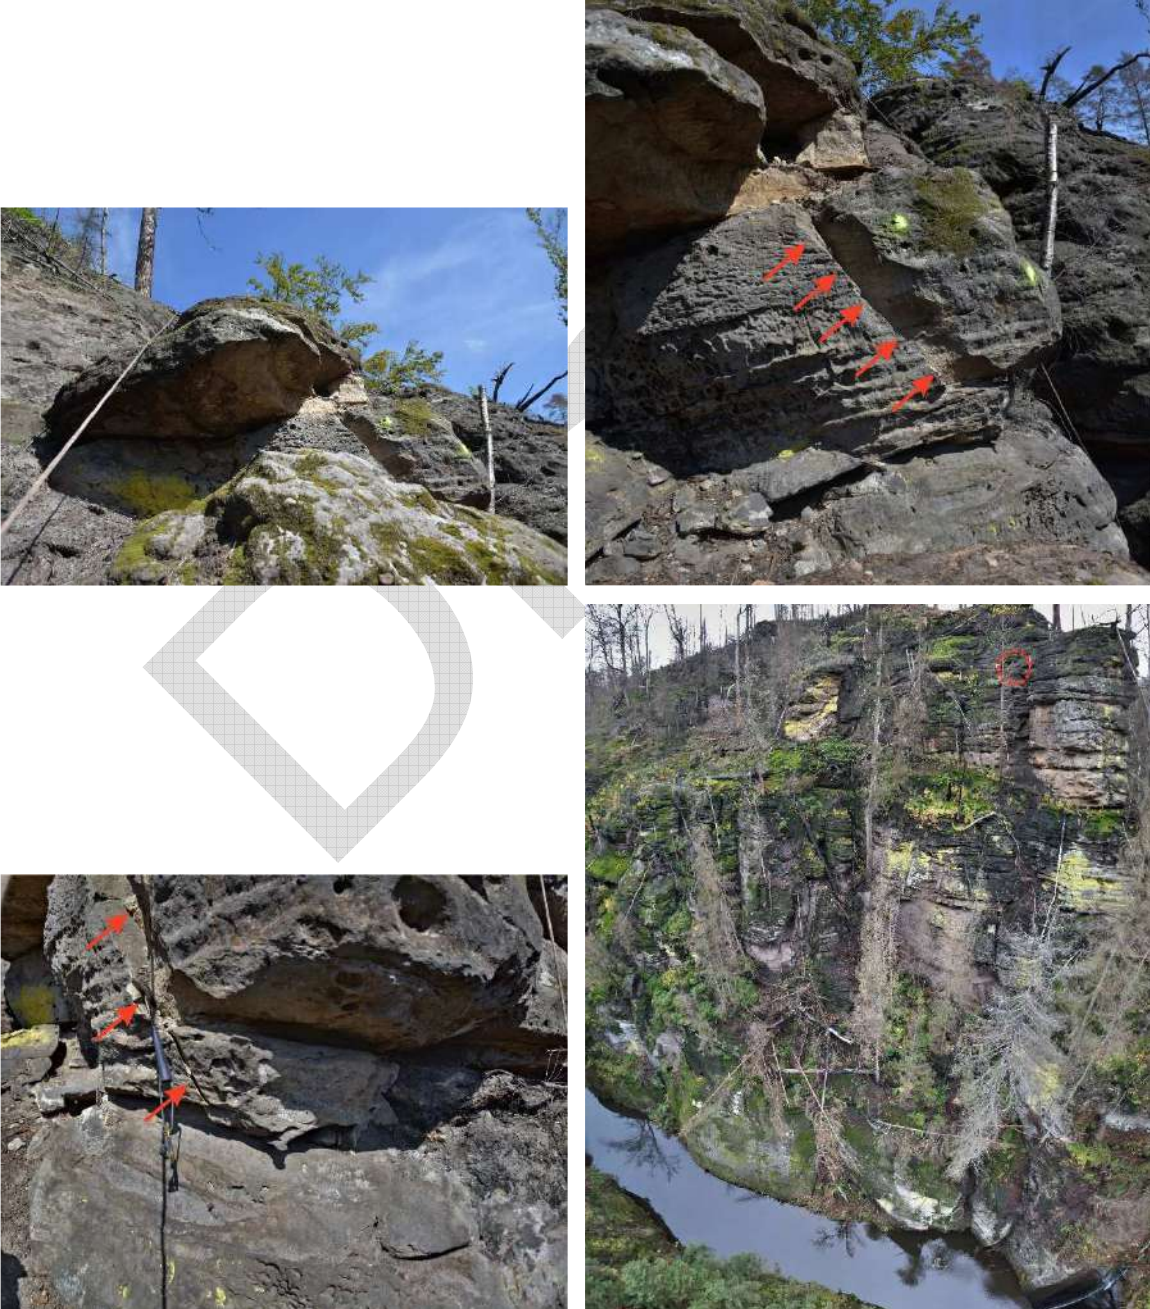
Lokalita: T	Úsek: 34	Dokumentoval: P. Čáp, S. Feigl
Číslo objektu: 71	Kategorie: 1	
Popis: Drobné skalní objekty na skalní římse, pod převisem. Největší není volný, je spojen s masivem.	Doporučení: žádné

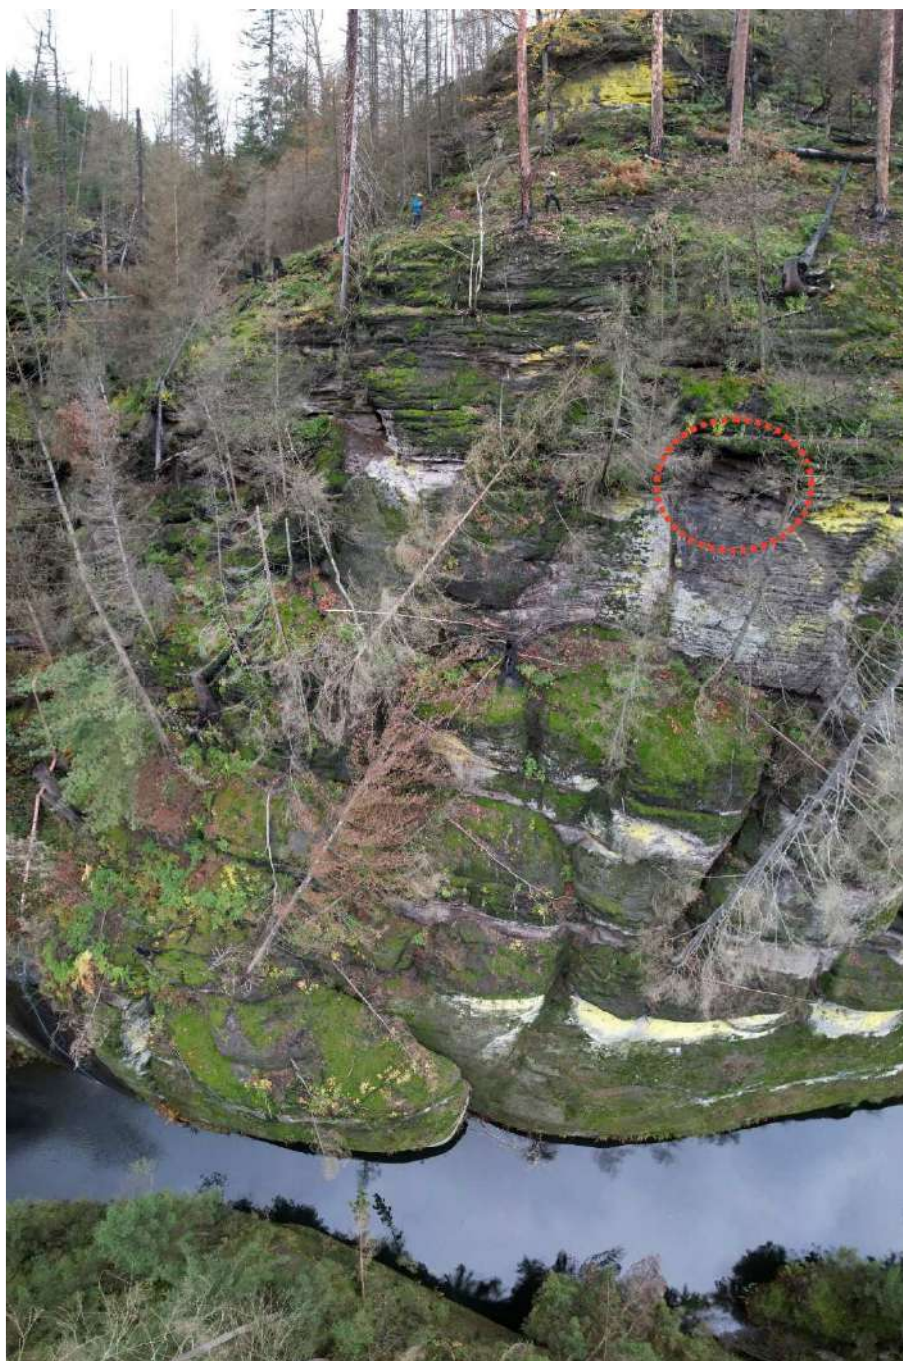
Lokalita: T	Úsek: 34	Dokumentoval: P. Čáp, S. Feigl
Číslo objektu: 72		Kategorie: 1
Popis: Skalní objekt ve střední části stěny. Leží volně na skalní římsě, usazen ve stabilní poloze.		Doporučení: žádné

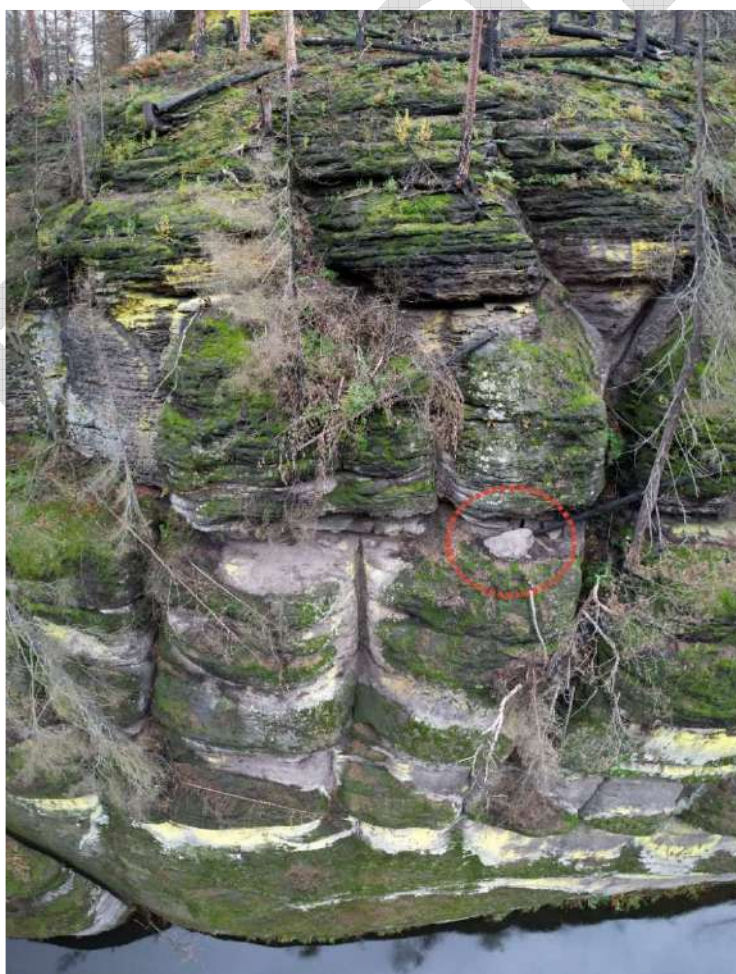
Lokalita: T	Úsek: 34	Dokumentoval: P. Čáp, S. Feigl
Číslo objektu: 73		Kategorie: 3
Popis: Pole skalních objektů velikosti prvních dm ³ . Odvaleny při dokumentaci.		Doporučení: odtěženo

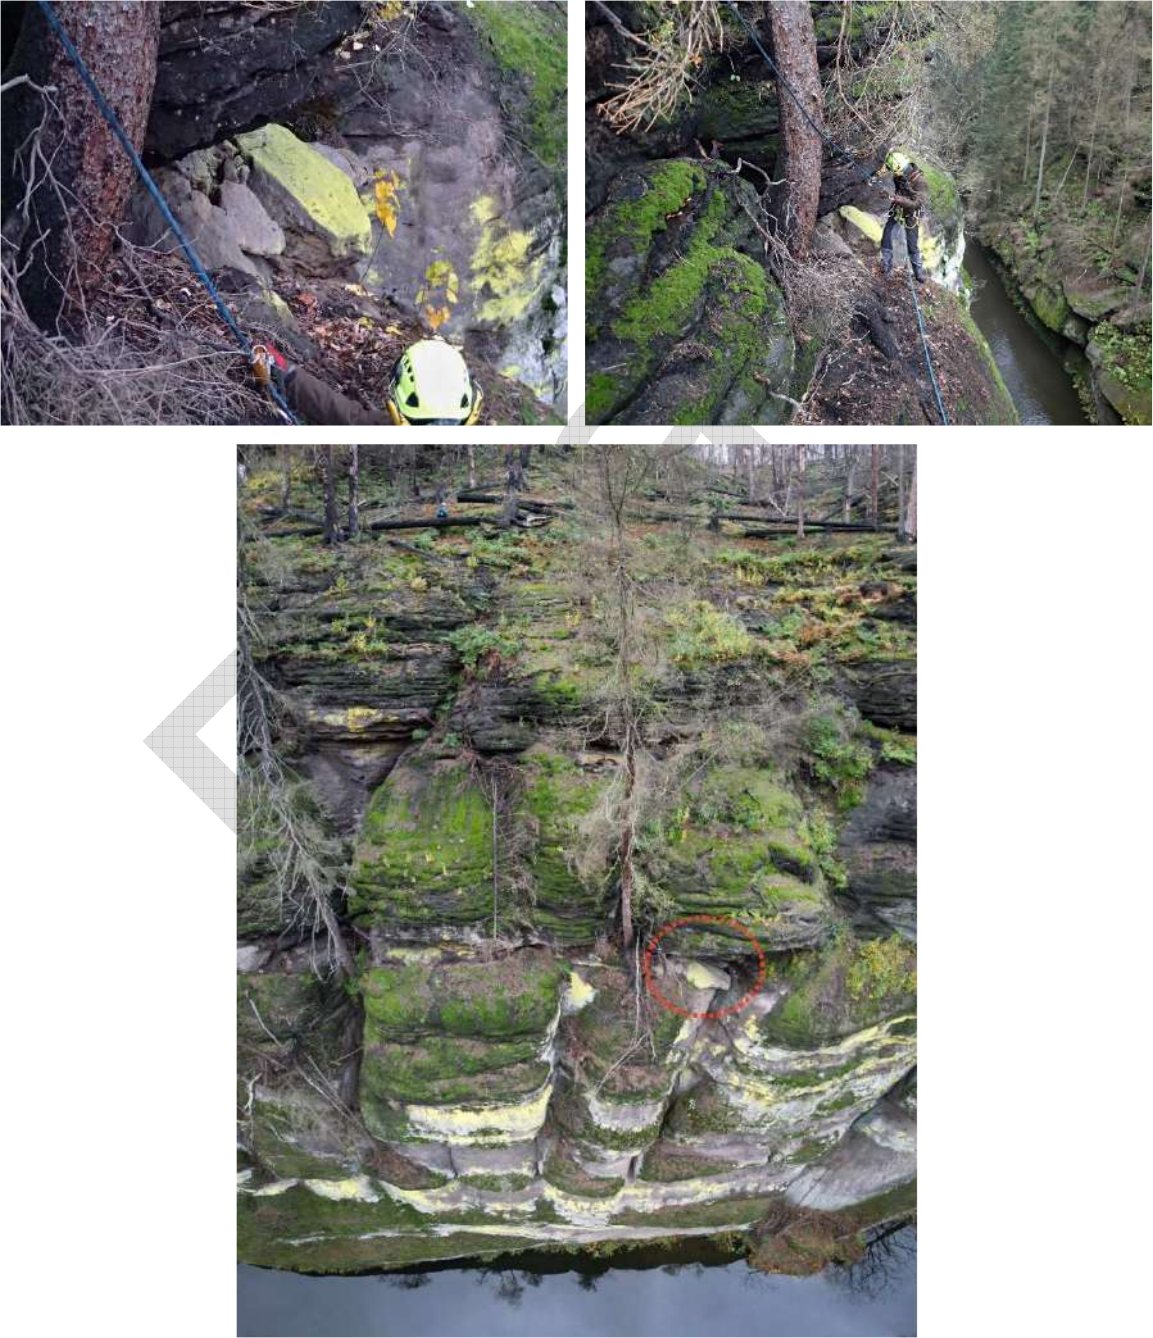
Lokalita: T	Úsek: 35	Dokumentoval: J. Malík, P. Čáp, R. Nádaskay
Číslo objektu: 75		Kategorie: 3
Popis: Vývrat stromu s odhalenými skalními objekty. V současnosti nízký potenciál k pohybu.		Doporučení: vhodné roztěžit
Fotodokumentace:

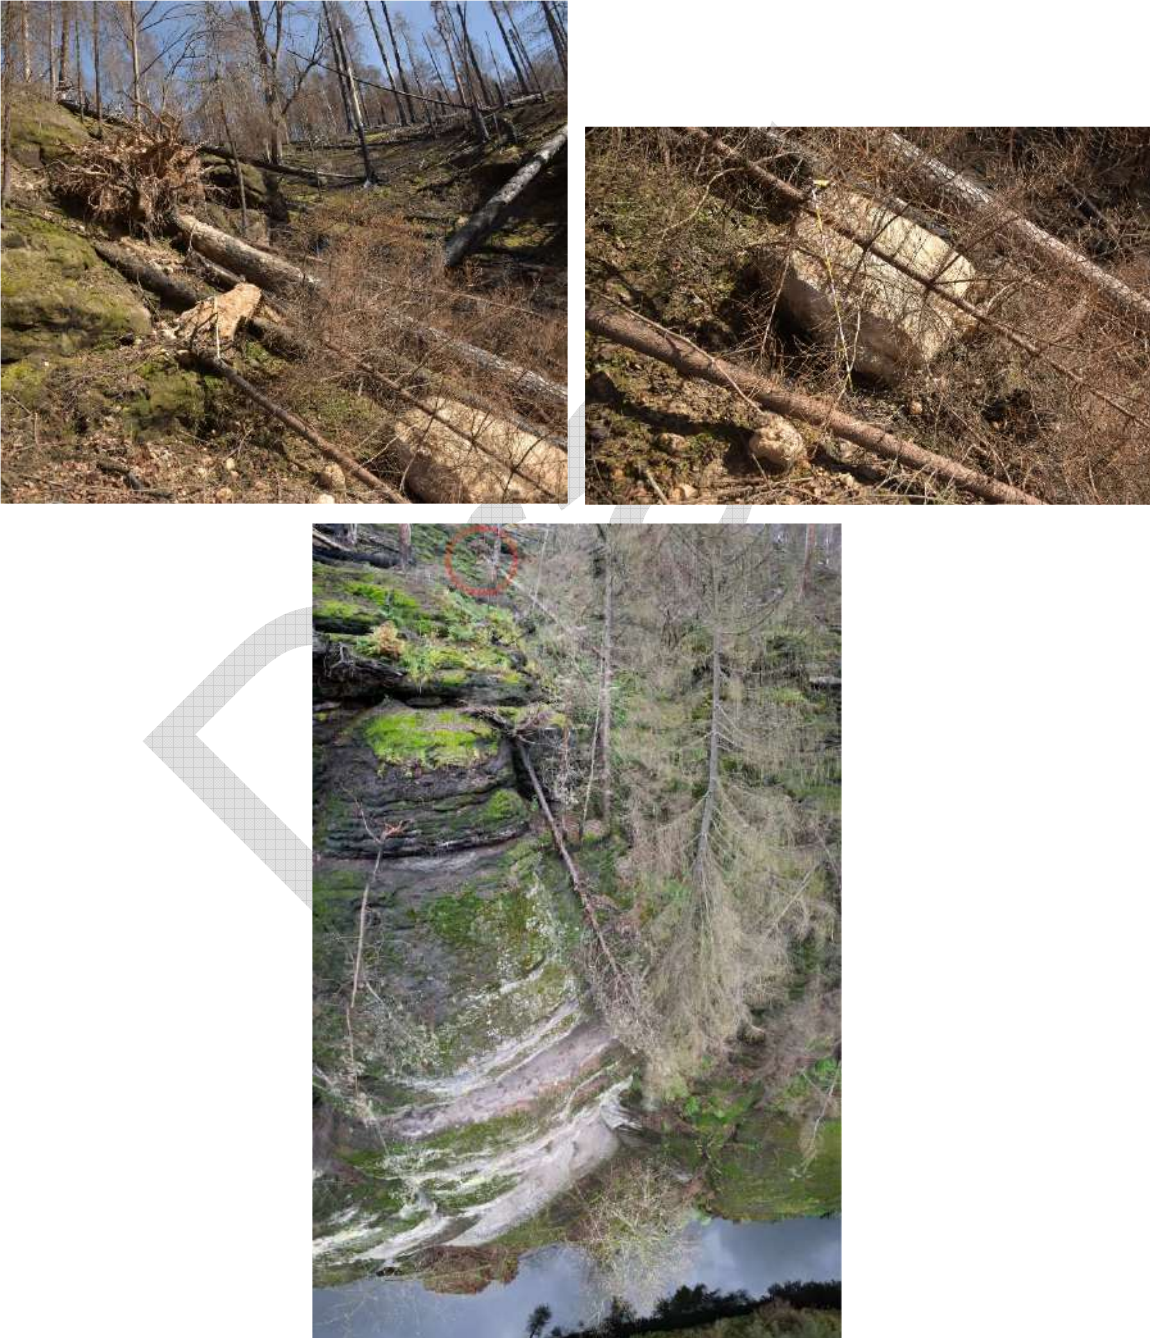
Lokalita: T	Úsek: 37	Dokumentoval: J. Malík, P. Čáp, R. Nádaskay
Číslo objektu: 76		Kategorie: 3
<p>Popis:</p> <p>Vývrat stromu. V kořenovém systému objekty velikosti prvních dm³. Největší z nich o velikosti cca 0,25 m³. Níže v trajektorii případného pohybu příznivá geomorfologie, ale bez možného přímého dopadu do lodní plavby.</p>		<p>Doporučení:</p> <p>vhodné roztěžit</p>
<p>Fotodokumentace:</p>

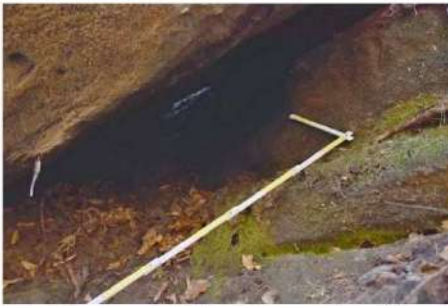
Foto 3 Prostor pod skalním blokem s erozí vypláchnutým zeminovým pokryvem svahu.

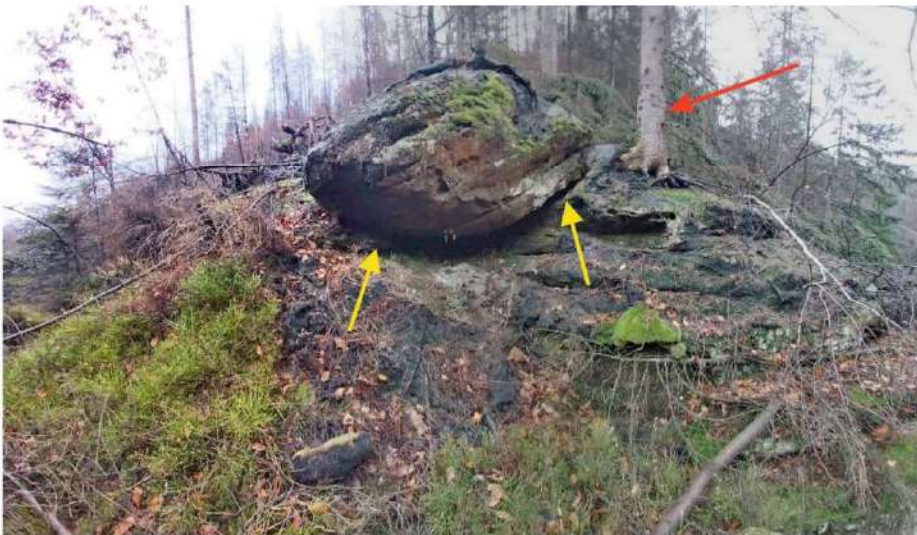
Foto 4 Dolní panoramatický pohled na skalní blok č. 1. *Žluté šipky* ukazují na styčné plochy bloku se svahem. *Červená šipka* ukazuje na strom, který může iniciovat svahový pohyb vývratem nebo kácením (foto Ing. J. Šafránek, 24. února 2023).
