ZNALECKÝ POSUDEK

1211 – 7 - 2020

o stanovení obvyklé ceny motorového vozidla

TOYOTA HILUX

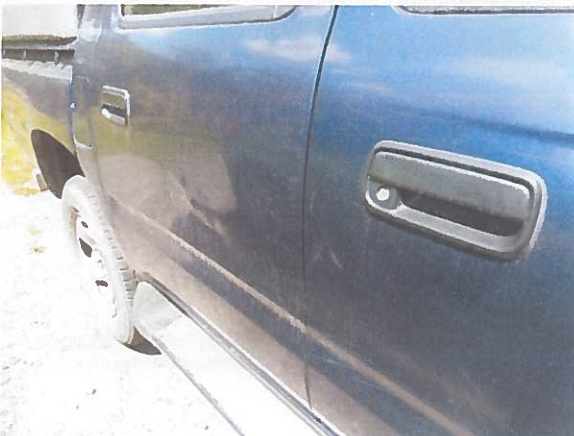
Lak karosérie je zašlý a je velmi poškozen různými škrábanci, deformacemi, korozí a oděrky, a to na všech dílech. Oba prahy karosérie jsou poškozeny a napadeny korozí. Spodní část kabiny a nástavby je značně napadena korozí. Horní víko zavazadlového prostoru je nahrazeno provizorním dekleem z dutinkového polykarbonátu. Zámek a klika víka zavazadlového prostoru jsou poškozené. Panty všech dveří jsou volné. Zadní kovový nárazník je znehodnocen totální deformací. Značně jsou také deformovány oba zadní blatníky. Celkově hodnoceno je tato skupina v horším stavu, než by bylo úměrné době provozu. Avšak s přihlédnutím k již tak nízké technické hodnotě nejsou pro další výpočty uvažovány další srážky.

Obr. P3 – Pohled na deformace dveří na pravém boku
kabiny

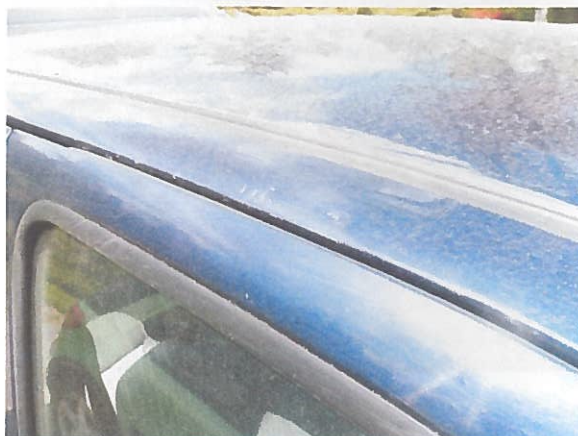
Obr. P4 – Pohled na deformaci střechy

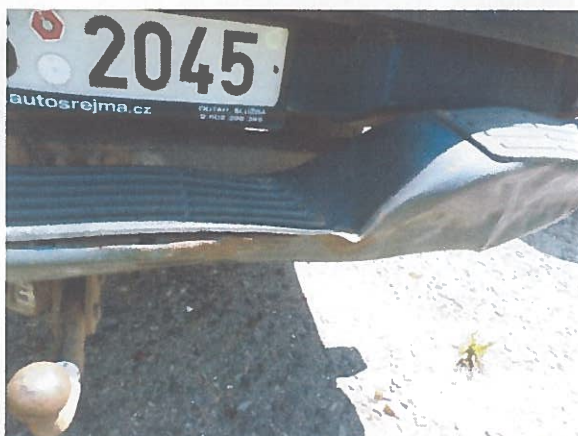
Obr. P5 – Deformace zadního nárazníku

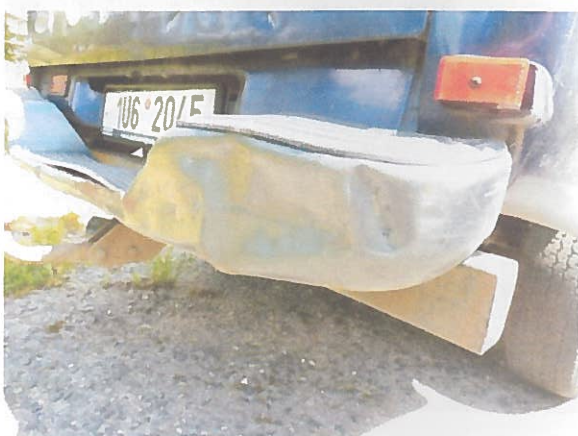
Obr. P6 – Deformace zadního nárazníku

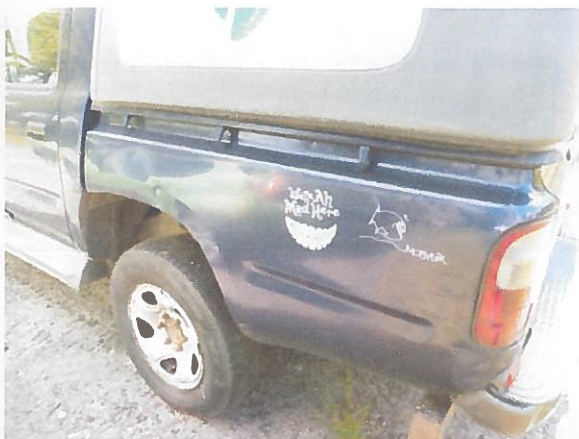
Obr. P7 – Deformace levé zadní bočnice

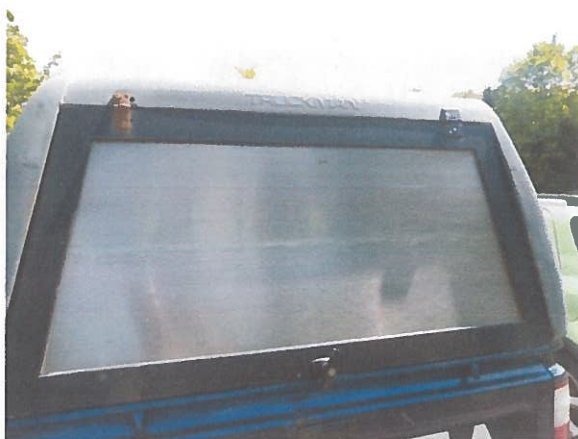
Obr. P8 – Náhrada dveří zavazadlového prostoru provizorním víkem z dutinkového polykarbonátu

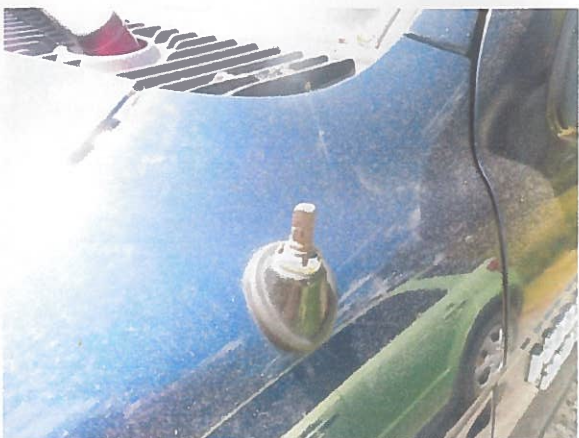
Celkově hodnoceno je interiér vozidla značně poškozený. Čalounění kabiny je znehodnocené, jakožto i stropnice, která je potrhaná. Čalounění sedadel je již přešívané, místy podtrhané, především pak je velmi znečištěné. Jednotlivé plasty jsou poškrábané a znečištěné. Čelní sklo je poškrábané. Anténa je nekompletní a zkorodovaná. Celkově hodnoceno je tato skupina v horším stavu, než by bylo úměrné době provozu. Avšak s přihlédnutím k již tak nízké technické hodnotě nejsou pro další výpočty uvažovány další srážky.

Obr. P9 – Poškozená anténa

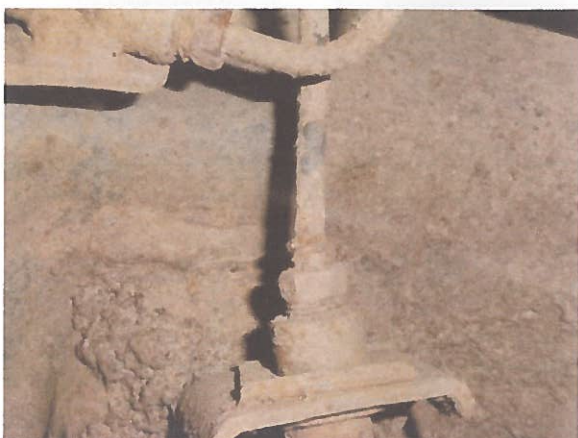
Disky kol jsou napadeny korozí. Pryžové závěsy jednotlivých ramen jsou také volné. Na dílech zadní nápravy, hnací hřídeli a rozvodovce se nachází značná koroze. Brzdové potrubí zadních

brzd je místy napadeno korozí. Klouby kardanové hřídele mají značnou vůli. Celkově hodnoceno je tato skupina v horším stavu, než by bylo úměrné době provozu. Avšak s přihlédnutím k již tak nízké technické hodnotě nejsou pro další výpočty uvažovány další srážky.

Obr. P10 – Koroze brzdového potrubí

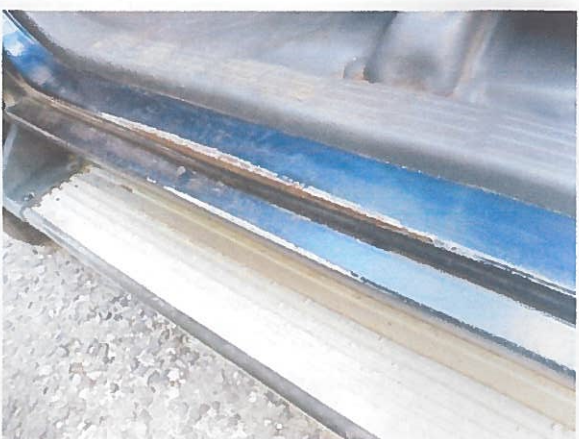
Obr. P11 – Koroze kabiny na jejím prahu

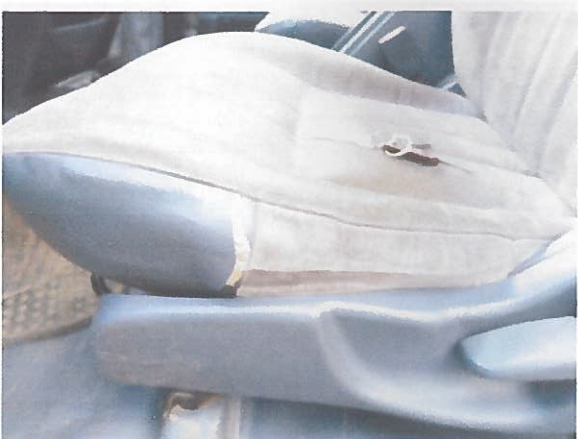
Obr. P12 – Stav sedadla řidiče

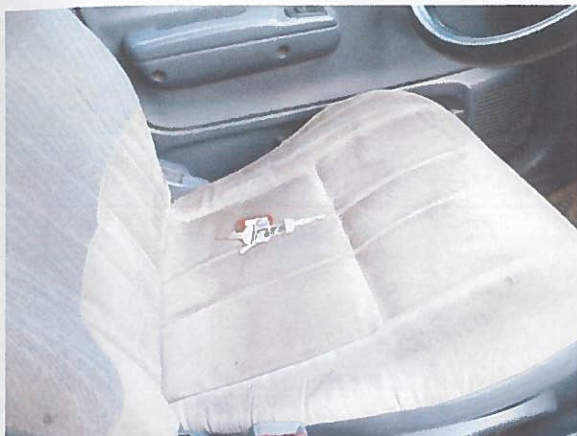
Obr. P13 – Stav sedadla řidiče

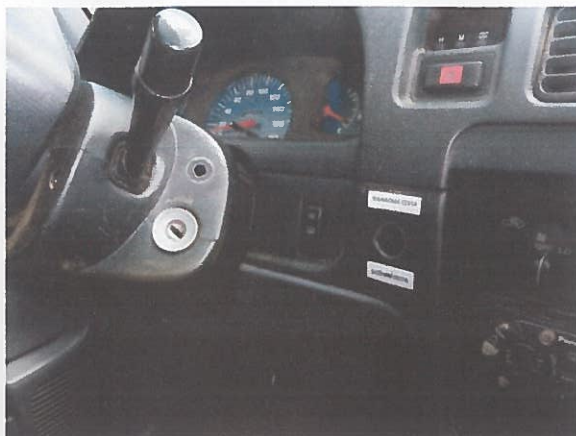
Obr. P14 – Detail poškození přístrojové desky

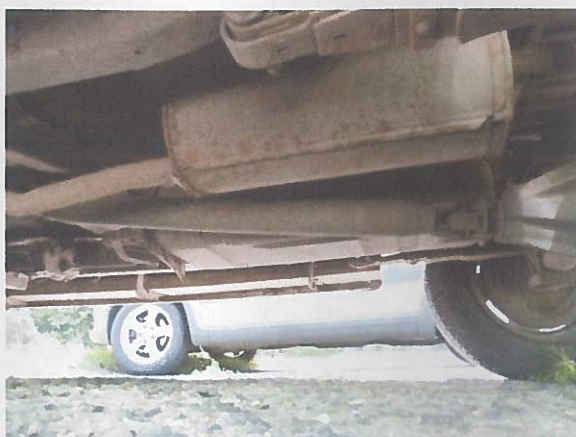
Téměř všechny části rámu jsou napadeny korozí. Stav rámu je úměrný základní amortizaci.

Obr. P18 – Koroze výfukového potrubí a podvozkových částí
