## ZNALECKÝ POSUDEK

1210 – 6 - 2020

o stanovení obvyklé ceny motorového vozidla

TOYOTA RAV4

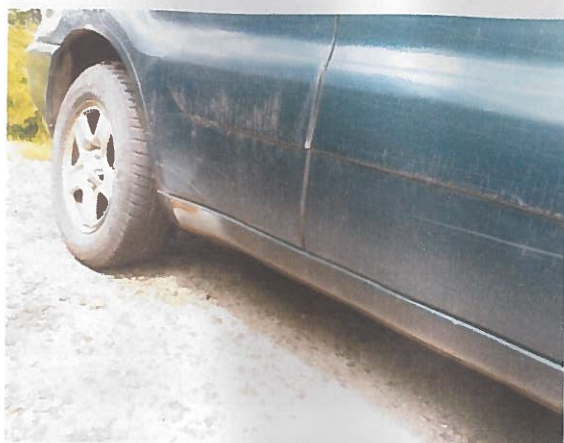
Lak karosérie je zašlý a je velmi poškozen různými škrábanci, korozí a oděrky, a to na všech dílech. Pravý práh karosérie je poškozen a napaden korozí. Panty všech dveří jsou volné. Záchyty všech dveří jsou poškozené. Korozí je pak dále značně napadena až znehodnocena podlahová část karosérie, a také pravé přední dveře. Přední nárazník je odřený a rozlámaný, jakožto i pravé zpětné zrcátko. Celkově hodnoceno je tato skupina ve špatném stavu, ve stavu horším, než by bylo úměrné době provozu. I s přihlédnutím k již tak nízké technické hodnotě jednotlivých skupin vozidla, je u této skupiny pro další výpočty uvažováno se srážkou o velikosti  $S = -20\%$ .

Obr. P3 – Pohled na korozi pravého prahu karosérie a  
stav laku na pravém boku

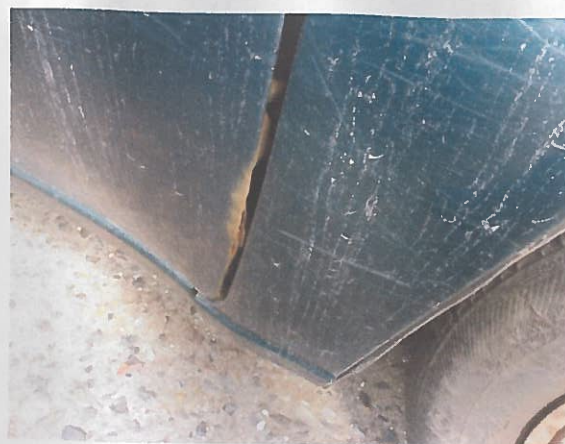
Obr. P4 – Detail koroze pravých předních dveří

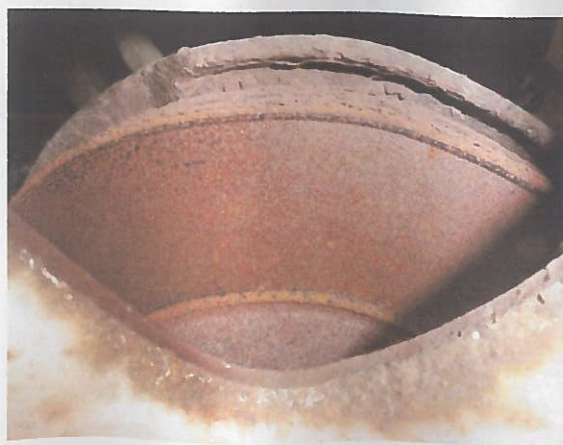
Disky kol jsou poškozené korozí. Hlavy rejdových čepů jsou volné. Pryžové závěsy ramen jsou také volné. O vůlích na prvcích přední nápravy a o chybné geometrii kol nasvědčuje sjetý dezén předních pneumatik. Na dílech přední nápravy se nachází značná koroze. Brzdové kotouče jsou napadeny korozí v takové míře, že jsou znehodnocené. Brzdové potrubí předních brzd je totálně zkorodované. Celkově hodnoceno je tato skupina ve špatném stavu, ve stavu horším, než by bylo úměrné době provozu. I s přihlédnutím k již tak nízké technické hodnotě jednotlivých skupin vozidla, je u této skupiny pro další výpočty uvažováno se srážkou o velikosti  $S = - 15 \%$ .

Obr. P5 – Koroze předních brzdových kotoučů

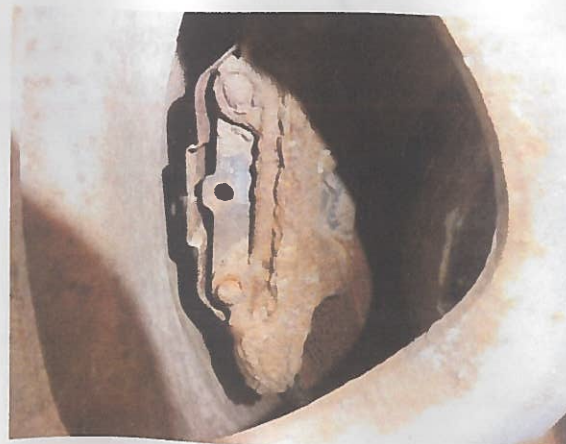
napadeny korozí v takové míře, že jsou znehodnocené, jakožto i brzdové třmeny. Brzdové potrubí zadních brzd je totálně zkorodované. Celkově hodnoceno je tato skupina ve špatném stavu, ve stavu horším, než by bylo úměrné době provozu. I s přihlédnutím k již tak nízké technické hodnotě jednotlivých skupin vozidla, je u této skupiny pro další výpočty uvažováno se srážkou z její hodnoty o velikosti  $S = -15\%$ .

Obr. P6 – Totální koroze brzdíčů zadních brzd

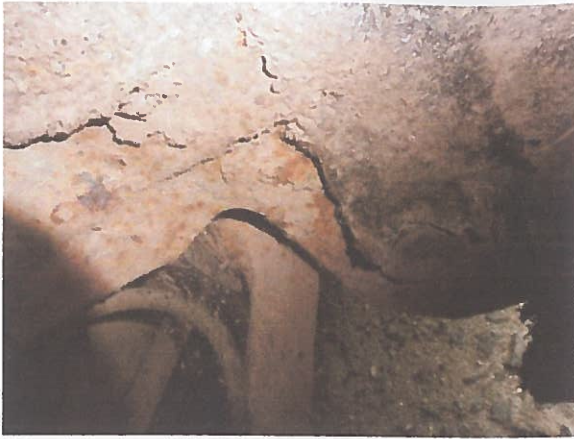
Disky kol jsou poškozené korozí. Pryžové závěsy jednotlivých ramen jsou také volné. Na dílech zadní nápravy, hnací hřídeli a rozvodovce se nachází značná koroze. Brzdové kotouče jsou

Obr. P7 – Koroze karosérie a zadní nápravy

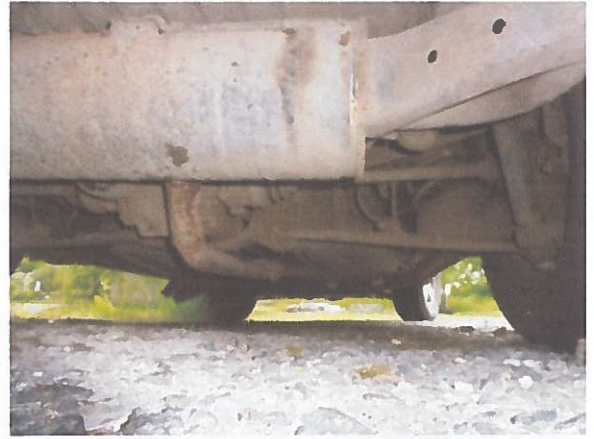
Obr. P8 – Koroze zadní nápravy, podlahové části a výfukového potrubí

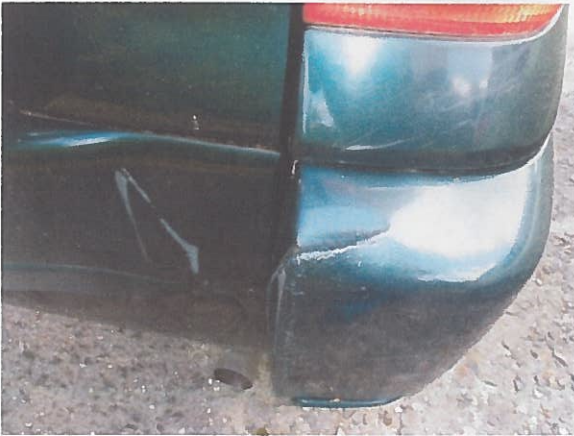
Obr. P9 – Poškození krytu zadního nárazníku na pravé straně

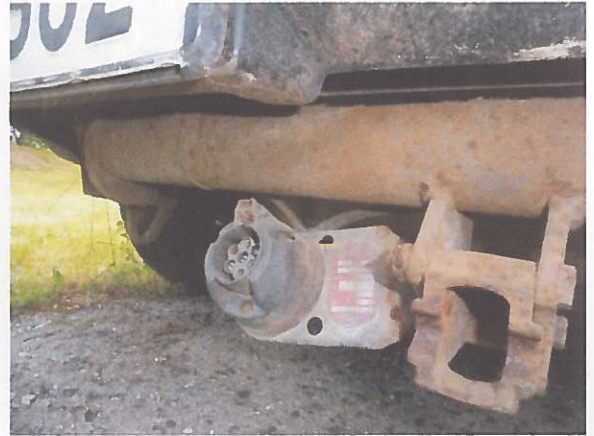
Tažné zařízení není kompletní, kdy je demontován hák s kloubem (koulí). Vlastní držák háku je zkorodován v takovém rozsahu, kdy již není možné zaručit pevný spoj. Technická hodnota tažného zařízení je nulová.

Obr. P10 – Detail koroze tažného zařízení a destrukce zásuvky el. instalace

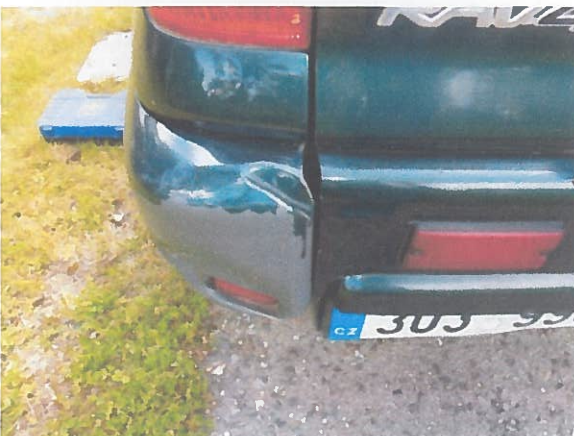
Obr. P11 – Poškození krytu zadního nárazníku na levé straně

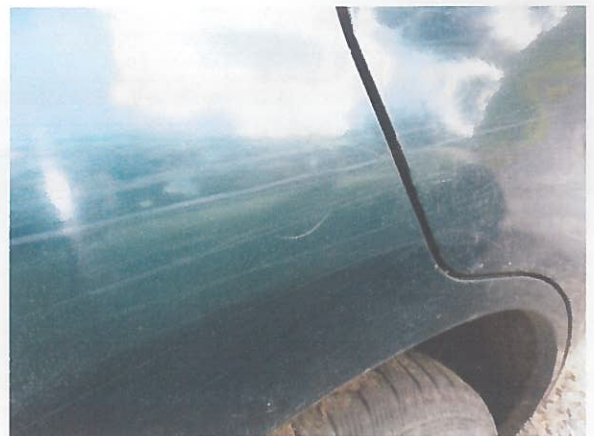
Obr. P12 – Stav laku karosérie

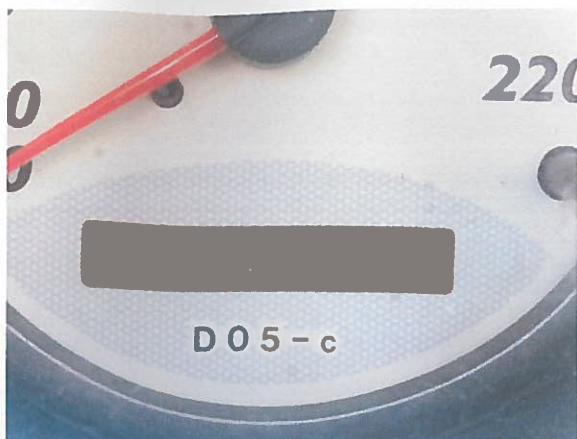
Na počítadle ujeté vzdálenosti je stav 305.569 km. Doba provozu je uvažována od první registrace, tedy od 09.10.2002. K datu ocenění 02.06.2020 je pak uvažována doba provozu vozidla DP = 18 let.

Obr. P13 – Detail stavu ujeté vzdálenosti - 305.569 km

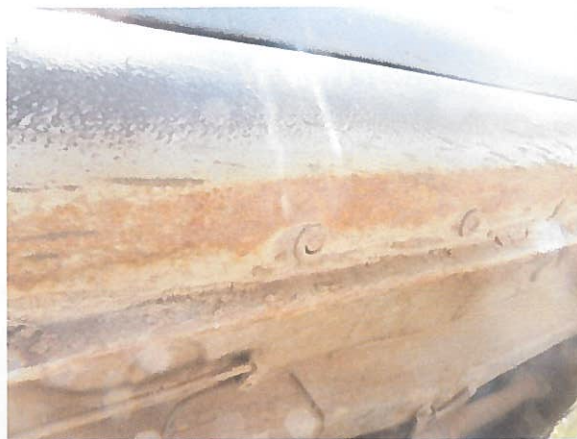
Obr. P14 – Detail koroze podlahové části karosérie

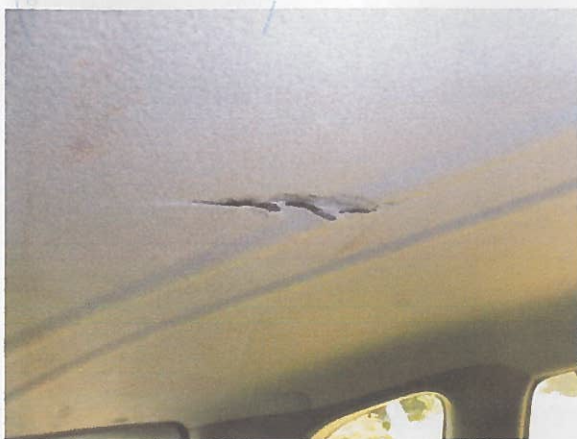
Celkově hodnoceno je interiér vozidla značně poškozený. Čalounění v zavazadlovém prostoru je znehodnocené, jakožto i stropnice, která je potrhaná. Čalounění sedadel je také velmi znečištěné. Jednotlivé plasty jsou poškrábané a znečištěné. Přední světlomety mají znehodnocenou optiku. Čelní sklo je poškrábané. Centrální zamykání je nefunkční pro dveře zavazadlového prostoru. Klíče jsou poškozené. Celkově hodnoceno je tato skupina ve špatném stavu, ve stavu horším, než by bylo úměrné době provozu. I s přihlédnutím k již tak nízké

Obr. P15 – Znečištění a destrukce stropnice

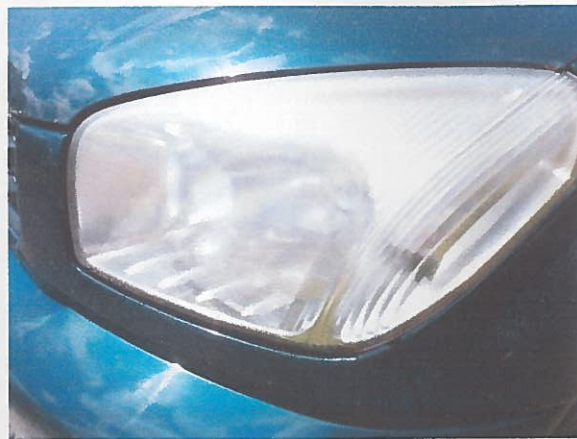
Obr. P16 – Znehodnocená optika předních světlometů

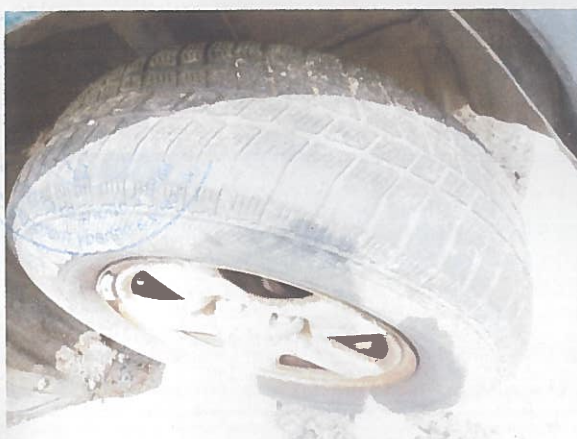
Pneumatiky na vozidle jsou v horším technickém stavu. Přední pneumatiky mají sjetý dezén na jejich vnější straně, svědčící o chybné geometrii přední nápravy a pravděpodobně z důvodu závady na této skupině.

Obr. P17 – Detail dezénu pravé přední pneumatiky se sjetým vzorkem na vnější straně

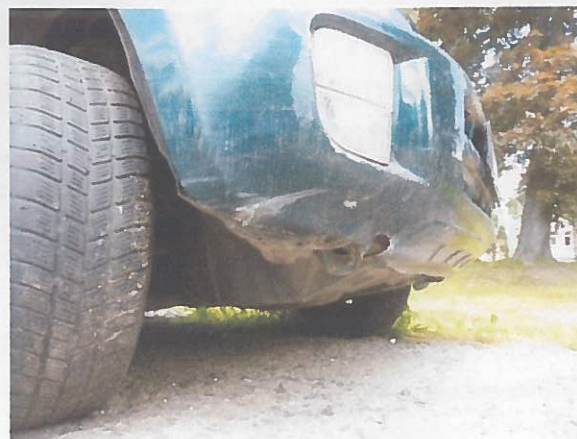
Obr. P18 – Detail poškozeného předního nárazníku
