# Výsledky monitoringu geologických objektů v NP České Švýcarsko

19. 6. 2025, Rada NP

**Aktivity geologů České geologické služby v Národním parku  
České Švýcarsko po požáru**

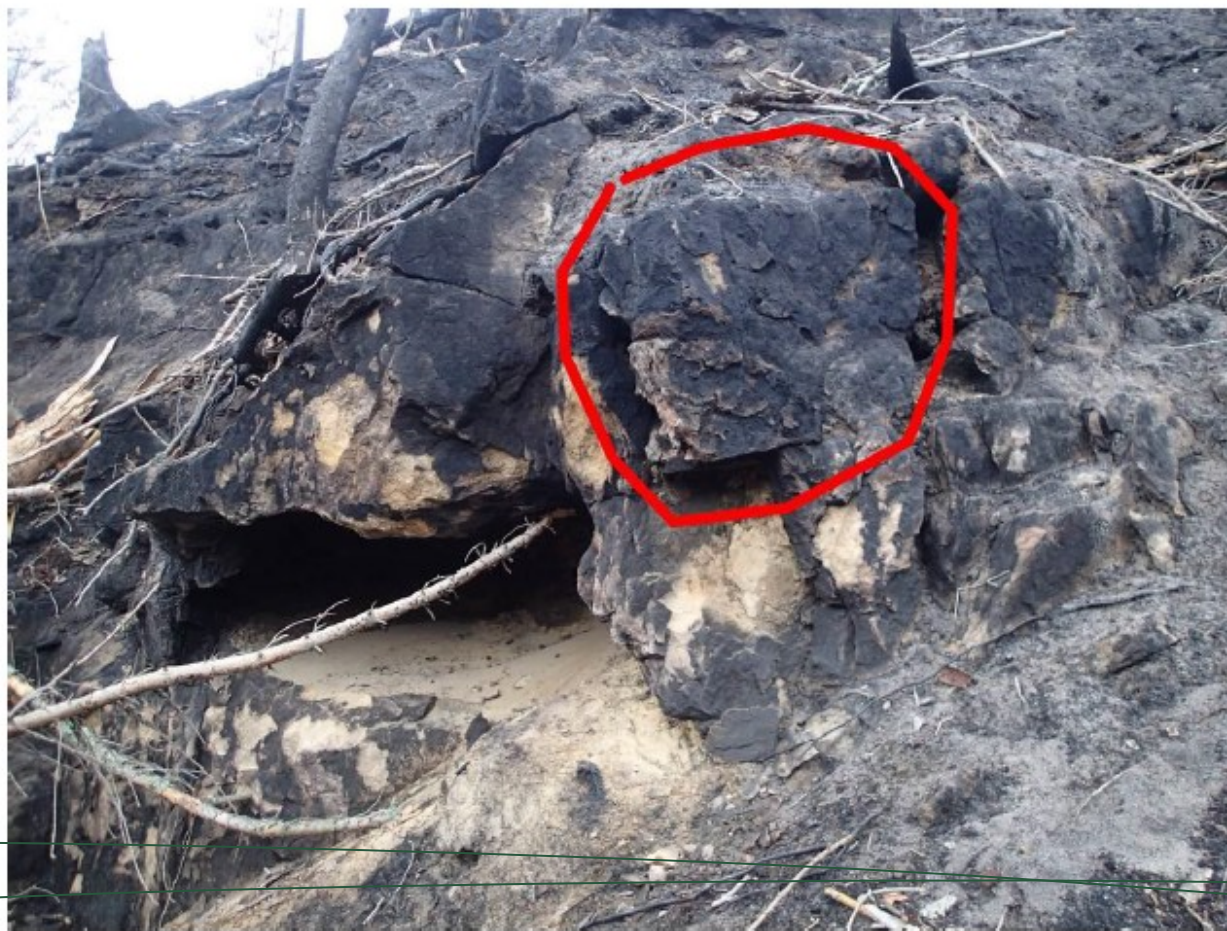
| Lokalita: <b>SL</b> | Úsek: <b>8</b> | Dokumentoval: R. Nádaskay,<br>M. Dostalík, P. Čáp |

| Číslo objektu: <b>1</b> | | Kategorie: <b>3</b> |
| Popis:<br>Skalní výchoz porušený puklinovou zónou, podle které se oddělují objekty 50 × 50 cm (riziko dopadu na silnici). | | Doporučení:<br><b>odtěžit</b> |

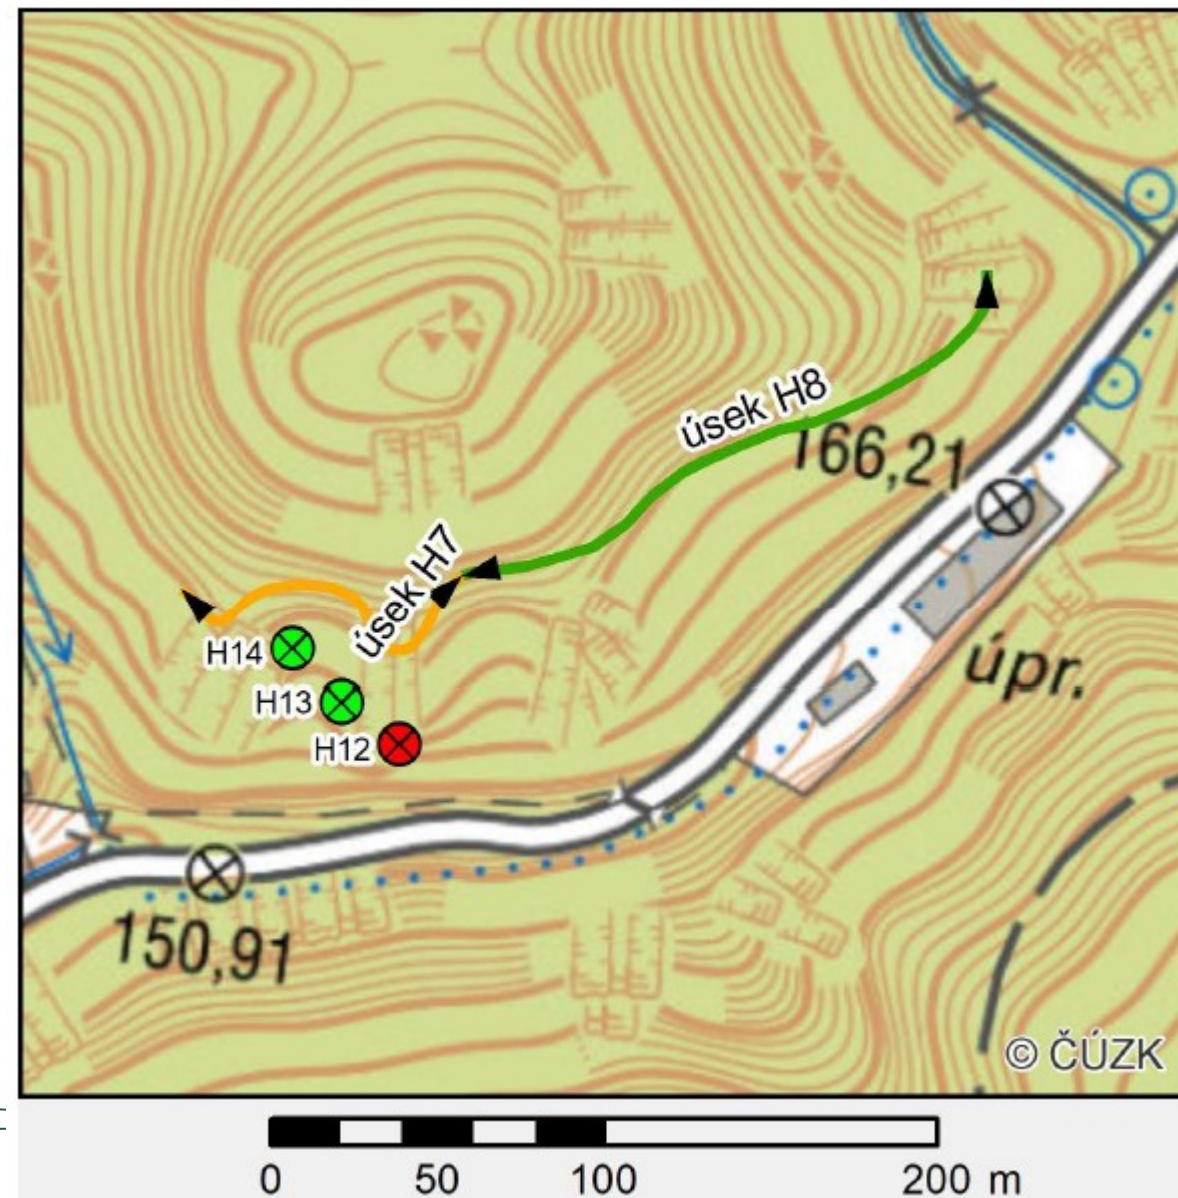
V úsecích H7 a H8 nebyly při revizi nalezeny nové objekty destabilizované provedením těžby ohořelých stromů a rovněž již zdokumentované objekty H12, H13, H14 nebyly těžbou ovlivněny.

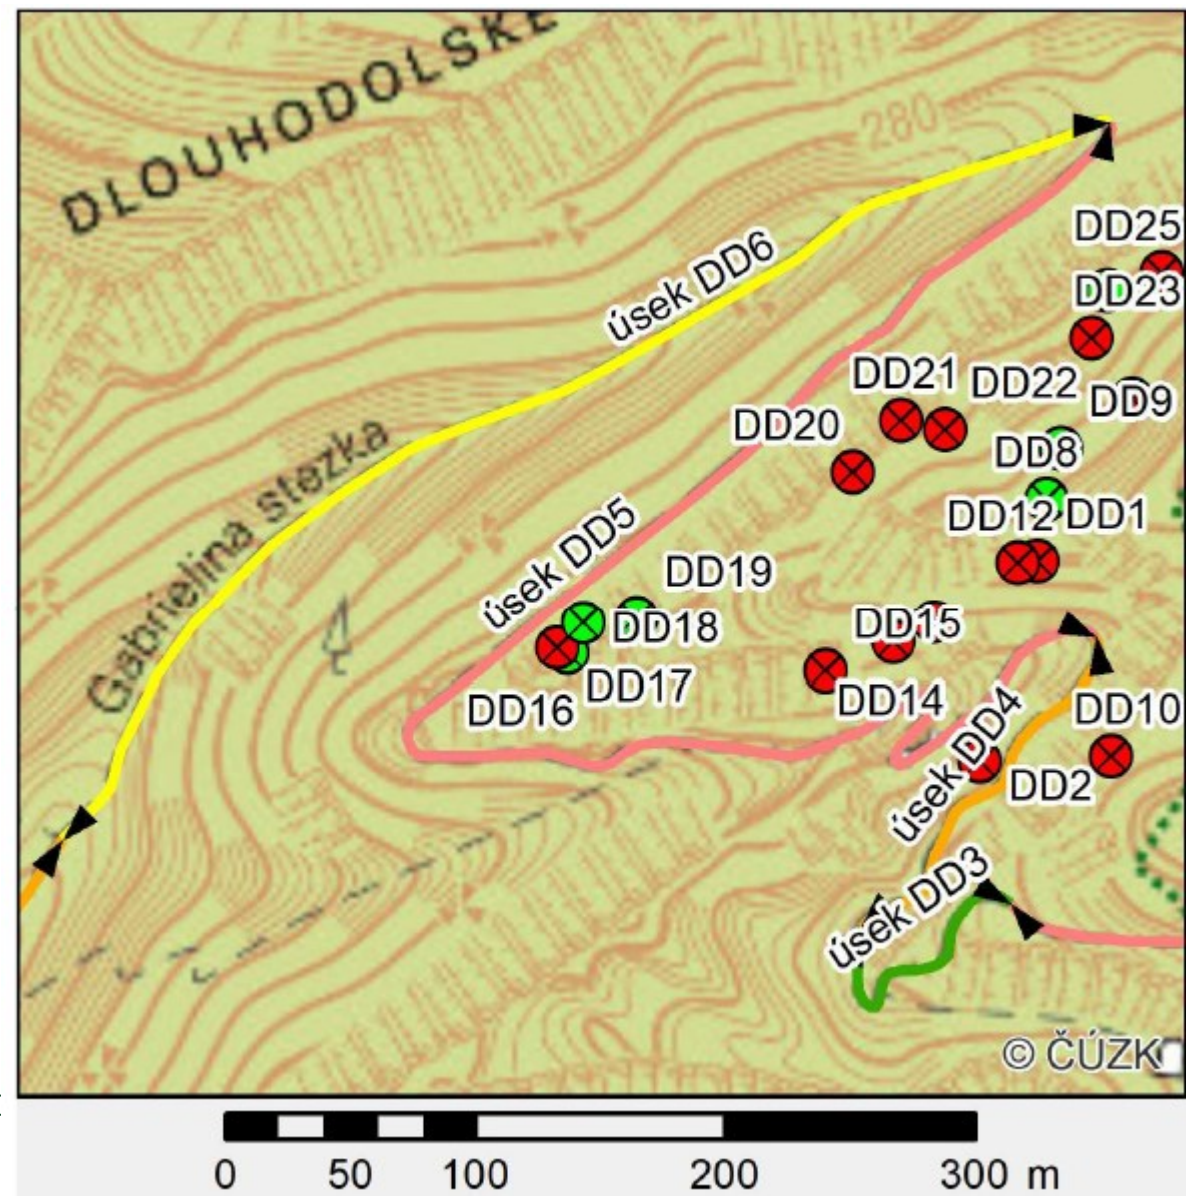
Při kácení nad úsekem DD5 byl odhalen skalní objekt velikosti cca 3 m<sup>3</sup> v mělkém loži na příkrém svahu.

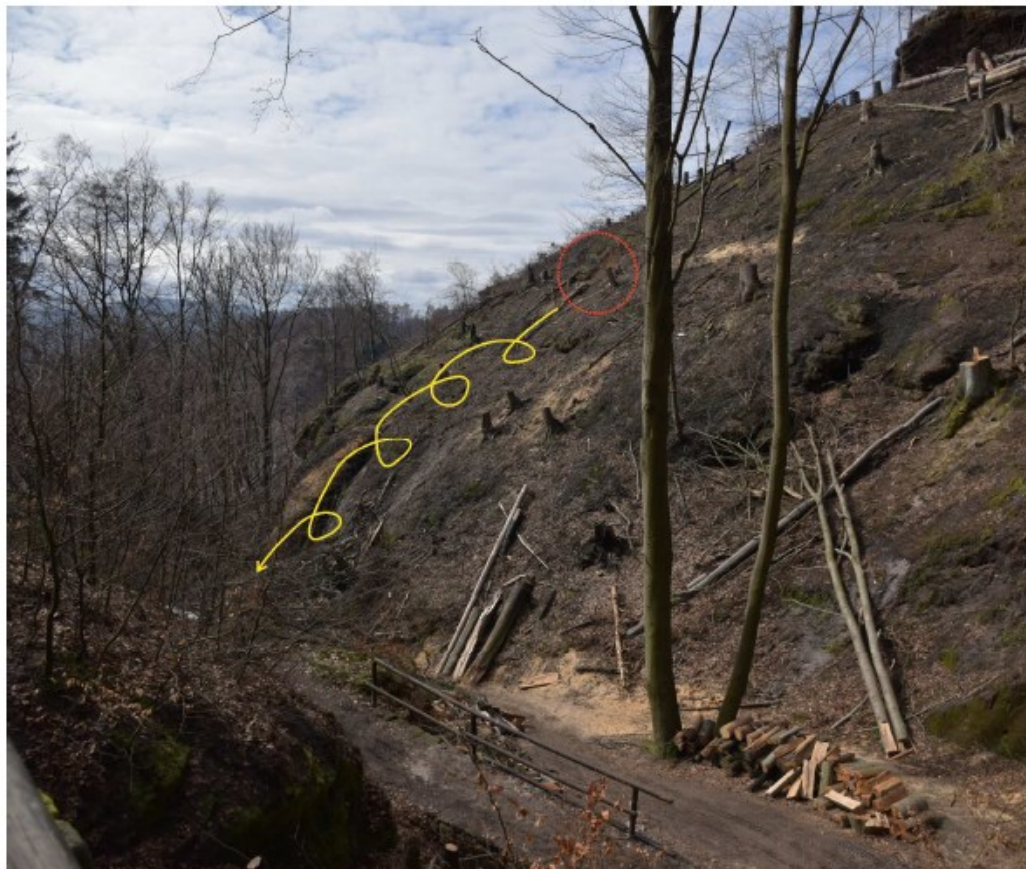
Obr. 13 Při kácení v úseku DD5 byl odhalen skalní objekt v nepříznivé pozici nad stezkou k Pravčické bráně (u serpentýny). Objekt byl operativně odtěžen (samostatná akce SNPČŠ zadaná odborné firmě, bez dokumentace ČGS).

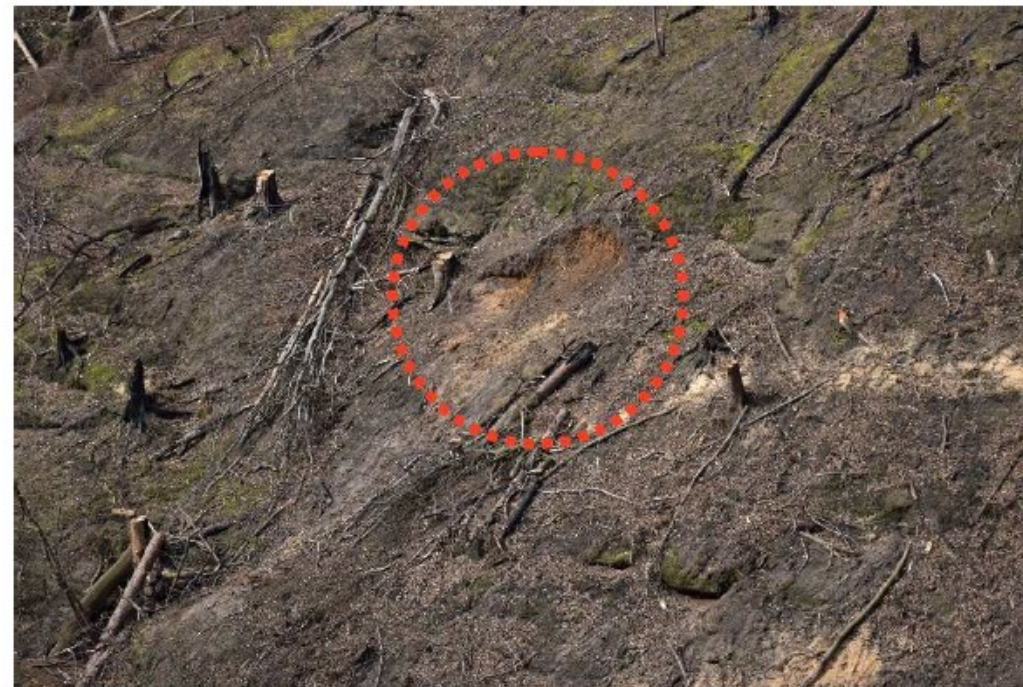
Obr. 14 Mělké lože, resp. odlučná oblast zvýrazněna červenou kružnicí (viz. Obr. 13).

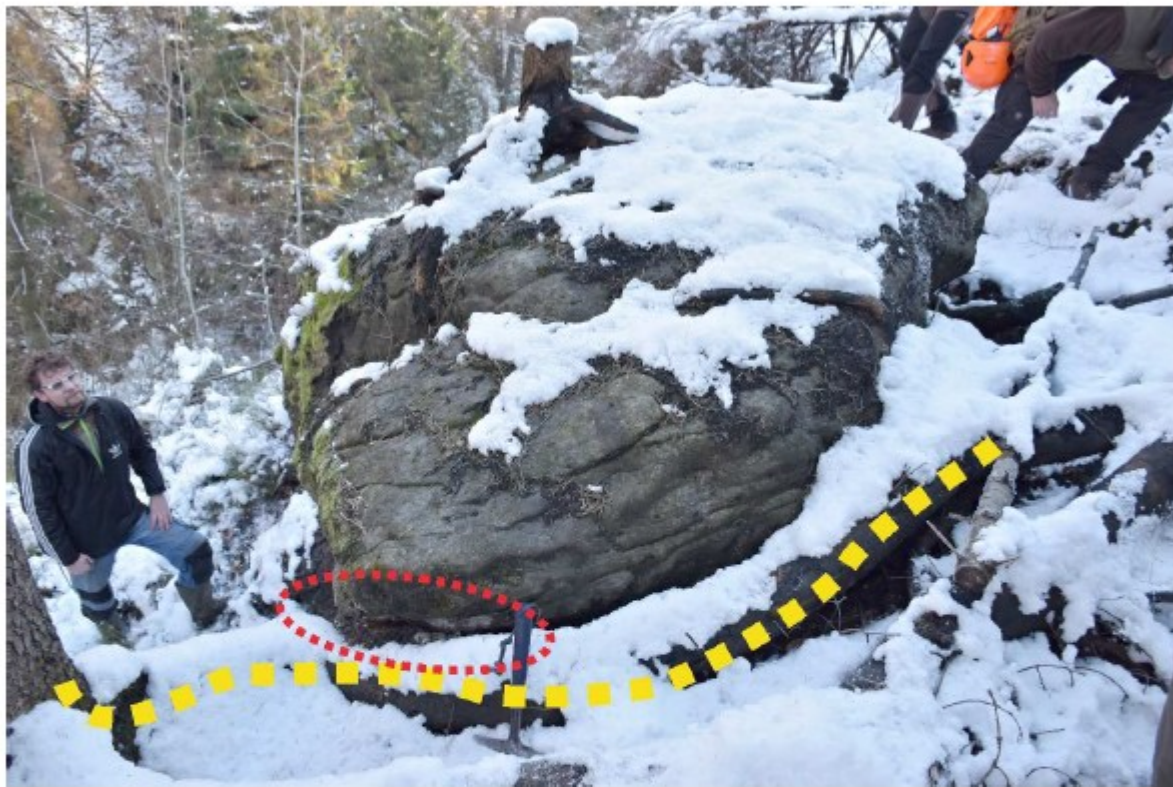
Při provádění těžby stromů na lokalitě Hřensko v úseku H9 byly **odhaleny tři rizikové skalní objekty nad silnicí a autobusovou zastávkou**. A došlo k projevu řícení, které ale nezasáhlo ohrožené prostory. Objekty byly řešeny separátně v rámci posudkové činnosti Správy oblastních geologů České geologické služby. U objektu č. 4 došlo k projevu řícení, které ale nezasáhlo ohrožené prostory. Objekty byly řešeny separátně v rámci posudkové činnosti Správy oblastních geologů (SOG) České geologické služby (ČGS) a následně byly objekty č. 1–3 havarijně odtěženy odbornou firmou objekt č. 4 byl silově zabezpečen kotvenou sítí

Obr. 4 Žlutá tečkovaná linie zvýrazňuje kořen stromu obepínající skalní blok, který může iniciovat pohyb vývratem nebo při jeho kácení. Červená elipsa zvýrazňuje místo indikující pohyb bloku v řádu prvních cm.

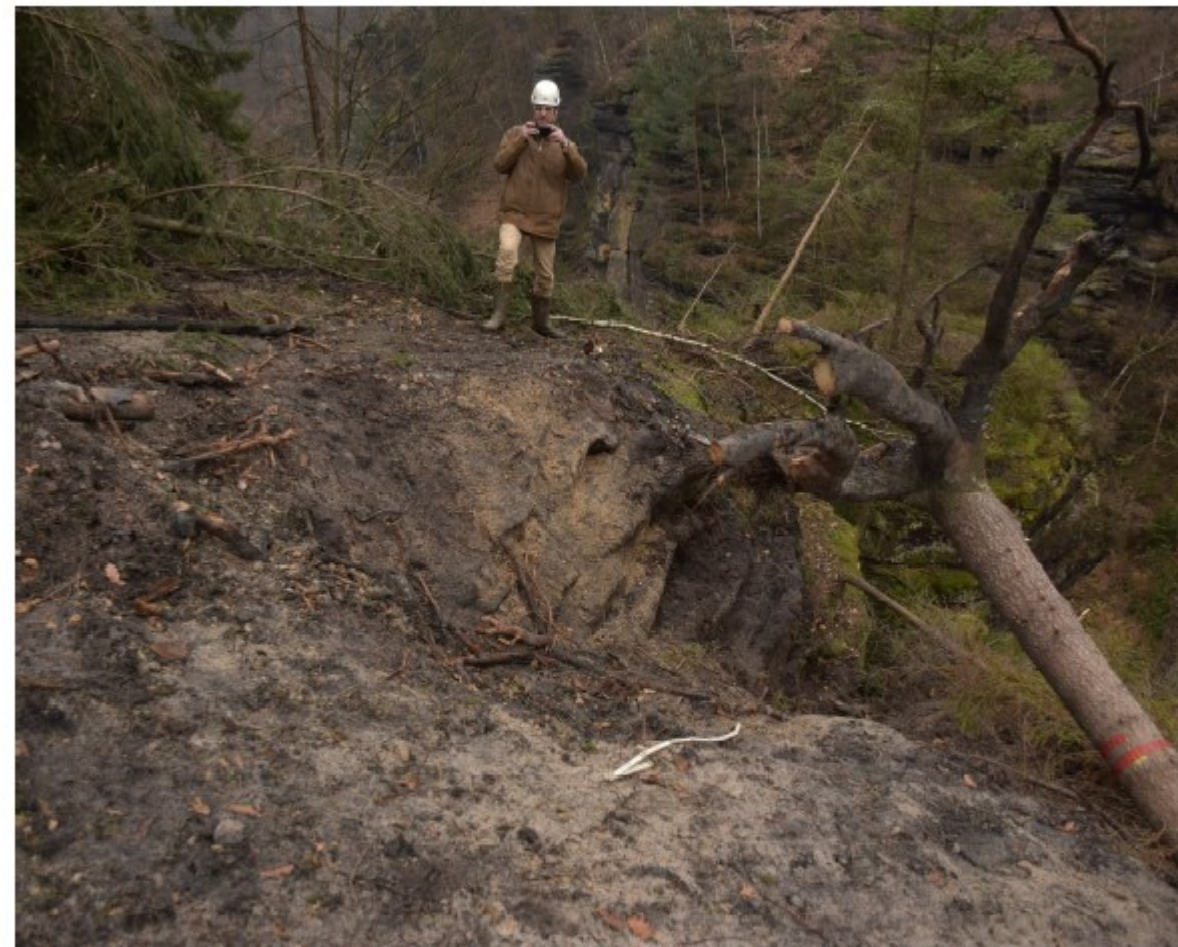
Obr. 5 Místo po odtěžení skalního objektu č. 1.

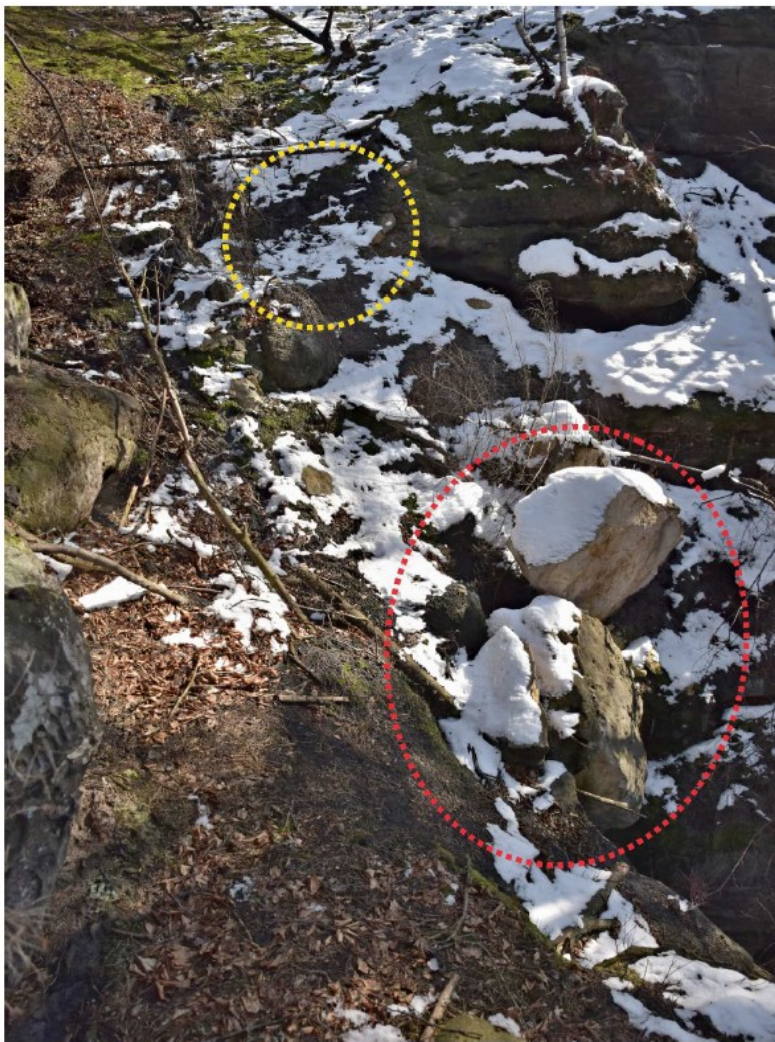
Obr. 6 Žlutá kružnice zvýrazňuje pravděpodobnou původní pozici skalního bloku č. 4. A červená elipsa zvýrazňuje se zbývajících cca 2/3 skalního bloku.

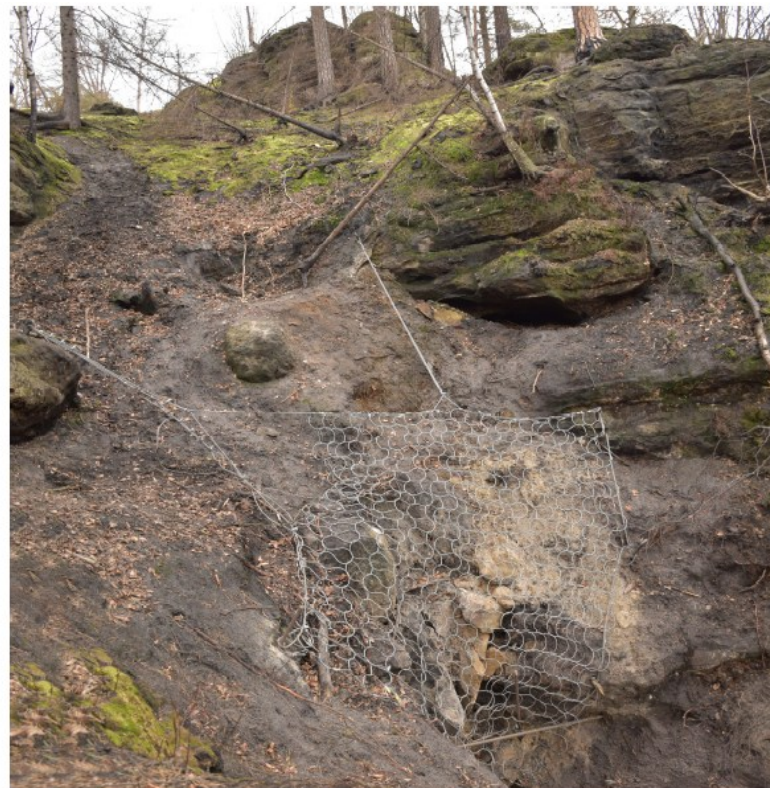
Obr. 7 Objekt č. 4 byl zajištěn kotvenou ocelovou sítí.

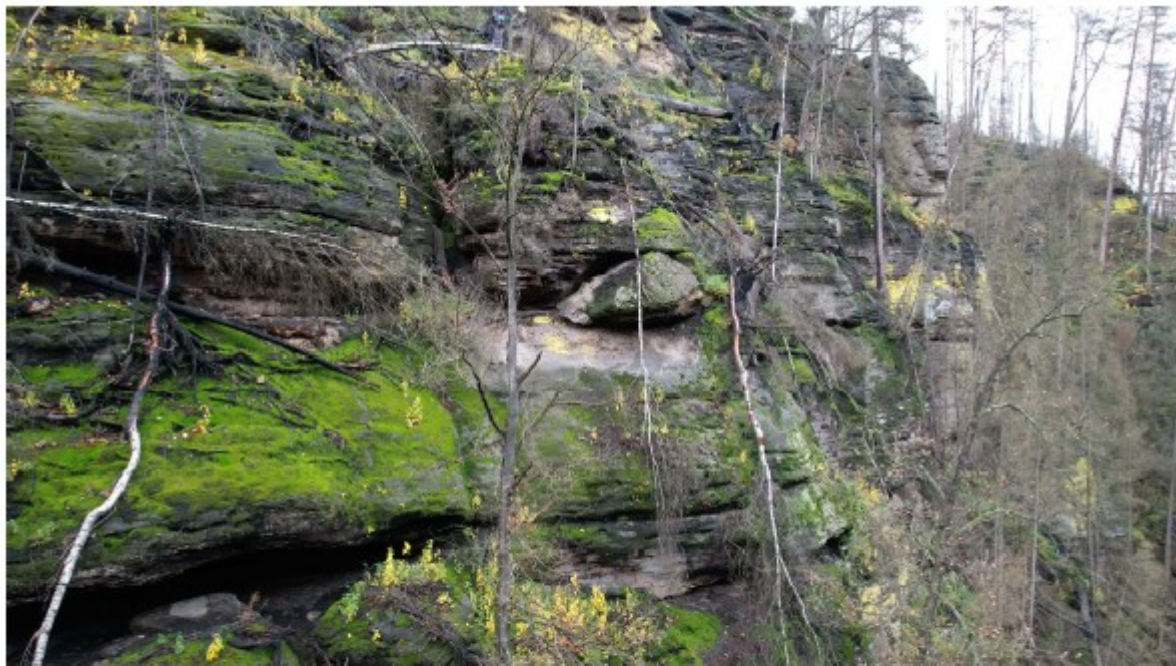
**Objekt T67** je patrně dlouho vyvíjejícím se blokem ve stavu narušené stability zcela oddělený od masivu. Přímo požárem nebyl zasažen a je v přirozeném vývoji erozně zvětrávacích procesů. Styčné plochy s masivem jsou spíše bodového charakteru. Nachází se v zaklíněné pozici vlivem vlastní tíhy a tvaru. Jeho velikost **cca 6 m<sup>3</sup>** znemožňuje skalní četě provést invazní zásahy. Je doporučen monitoring, ovšem ve špatně přístupném terénu. Z jediné dokumentace není možné rozhodnout o jeho skutečné aktivitě.

Obr. 15 Uprostřed obrázku skalní objekt zcela oddělený od masivu

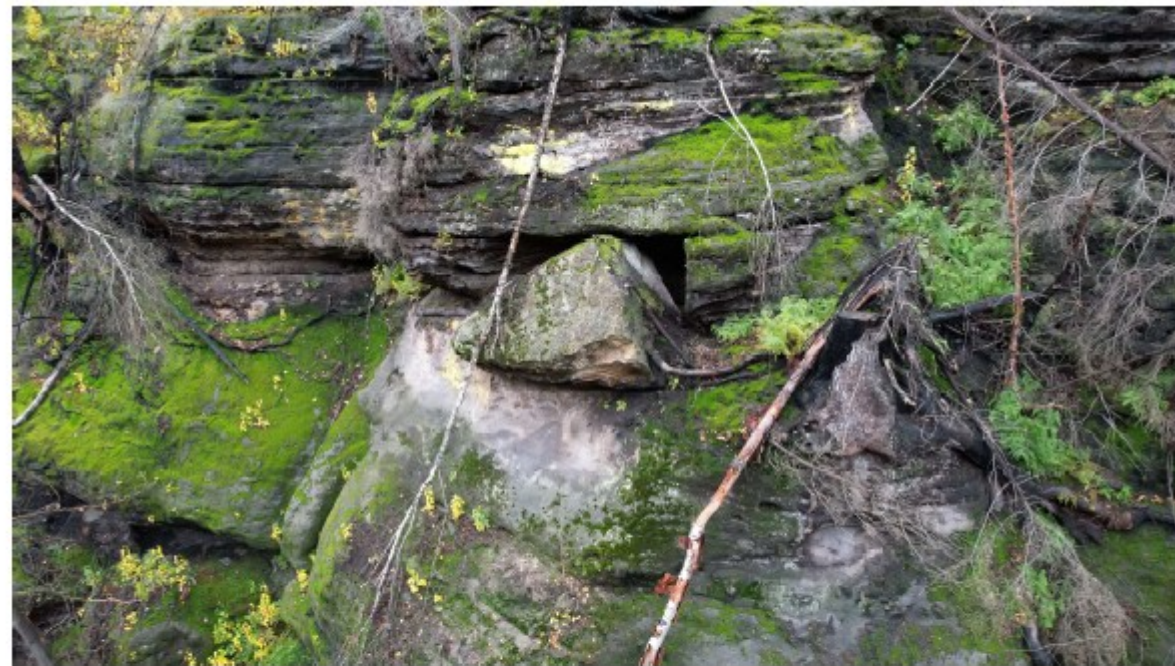
Obr. 16 Jeho odvalení brání zaklínění vlastní tíhou a tvarem.

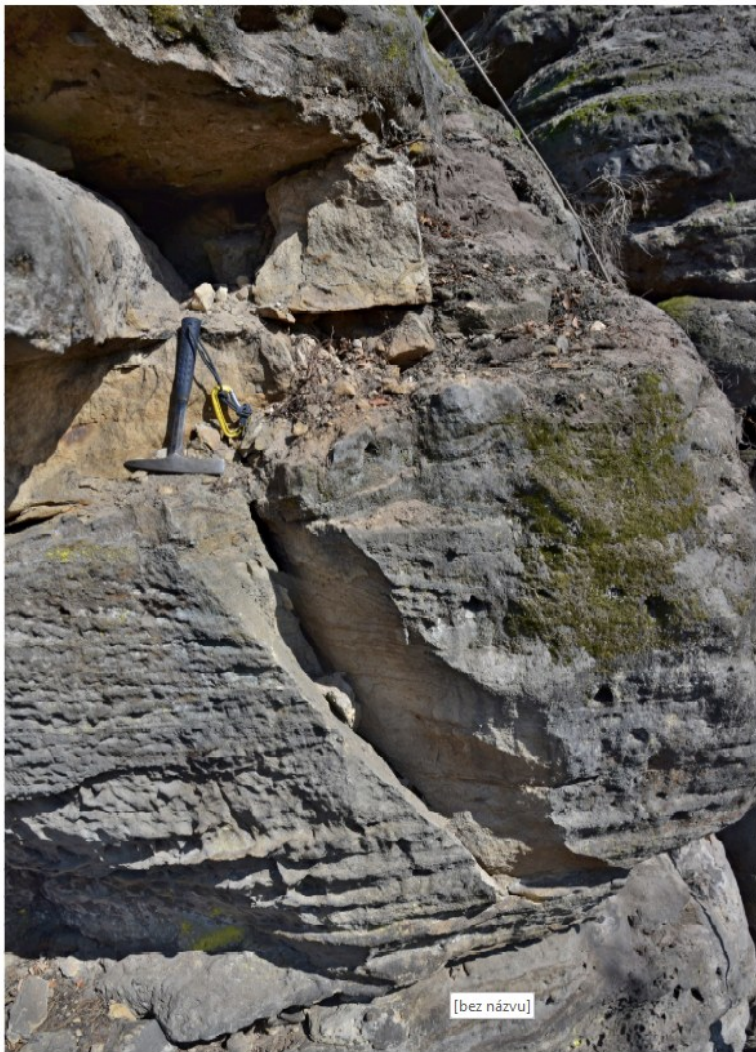
**Objekt T70** je narušený puklinou s charakterem nedávného projevu. Vznik pukliny není zřejmý (Obr. 19). Objekt vykazuje pohyb posunutí v horizontální rovině (rozevření pukliny; Obr. 20), pata nejeví znaky rozvolnění. Jeho velikost cca **1–2 m<sup>3</sup>** znemožňuje skalní četě provést invazní zásahy. Je doporučen monitoring, ovšem ve špatně přístupném terénu. Z jediné dokumentace není možné rozhodnout o jeho skutečné aktivitě.

Obr. 19 Světlá plocha s kladívkem je odlučnou oblastí dílčího řícení, pravděpodobně způsobené vývratem nízkého stromu.

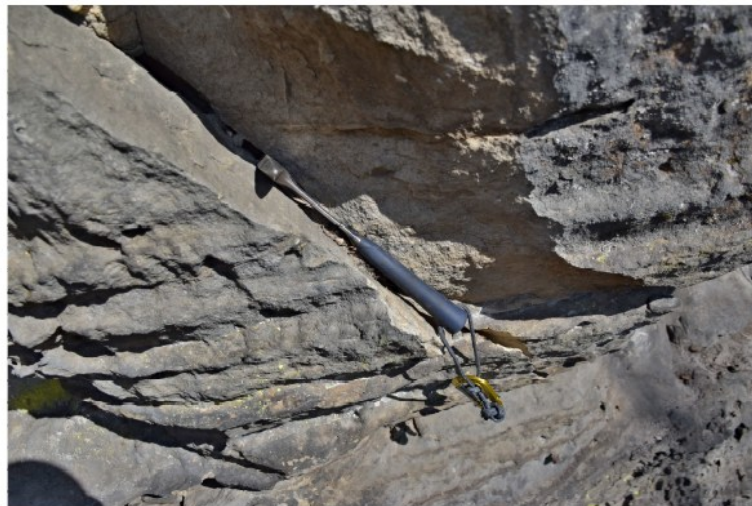
Obr. 20 Objekt vykazuje pohyb posunutí v horizontální rovině (rozevření pukliny).

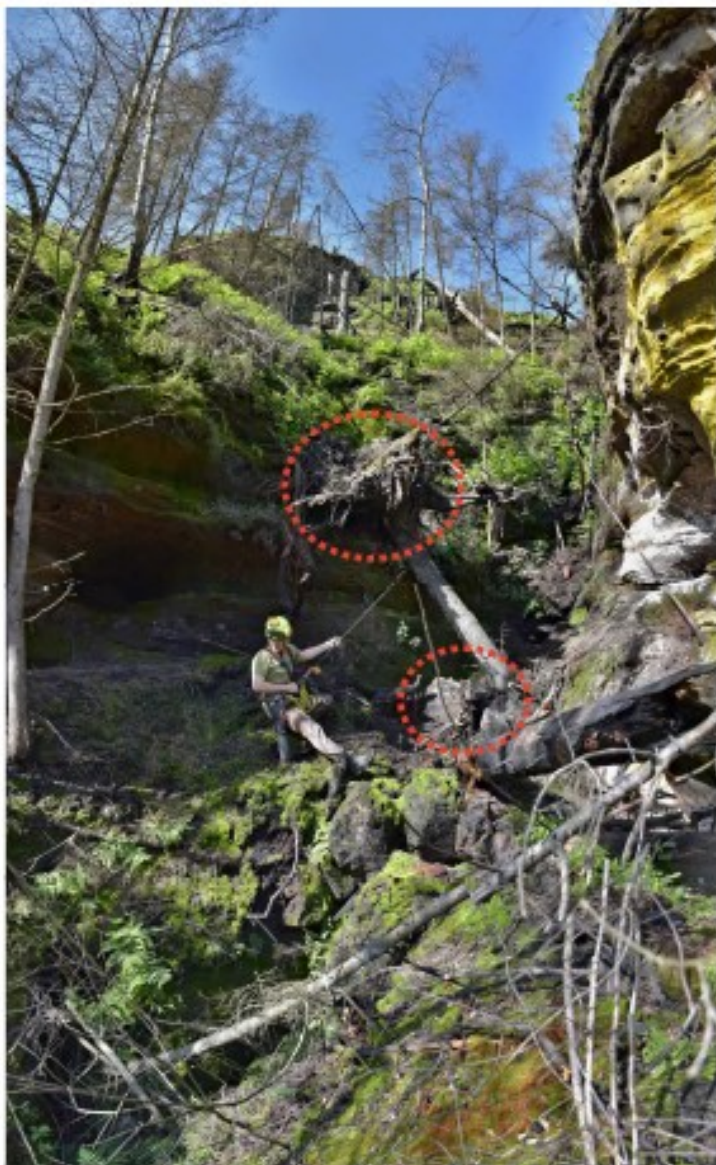
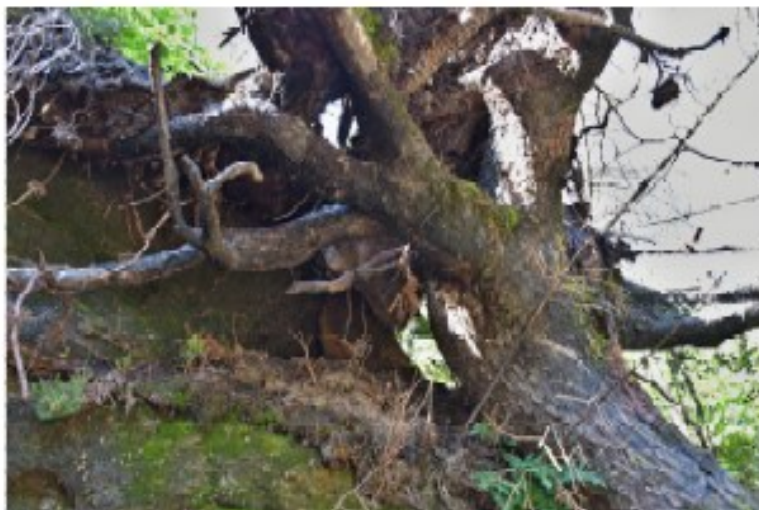
Jedná se o zvětrávání a erozí otevřenou puklinu s výplní zaklíněných skalních objektů a splachy zeminy. V nepříznivé pozici se nachází relikt vývratu stromu, s kořenovým systémem obsahujícím skalní objekty velikosti prvních dm<sup>3</sup>.

**Tyto objekty mají potenciál způsobit při uvolnění materiální škody, v horším případě i újmu na zdraví nebo života.**

| Číslo objektu: 1 | | Kategorie: 3 |
| <p>Popis:</p> <p>Nejrizikovější místo bylo identifikováno ve zvětrávání a erozi rozevřené puklině nad expozicí. Nachází se zde vyvrácený strom, v jehož kořenovém systému zůstaly skalní objekty velikosti prvních dm<sup>3</sup>. Pod ním v zasucené části leží v relativně stabilních polohách objekty podobné velikosti. Niže se puklina zužuje a nachází se zde vzpříčený objekt velikosti prvních desítky dm<sup>3</sup>. Nad hranou skalní stěny s otevřenou puklinou jsou vyskládané ohořelé kmeny po vrstevnici a fungují jako jednoduchá pasivní bariéra.</p> | | <p>Doporučení:</p> <p><b>odstranit vývrat a volné skalní objekty.</b></p> |
