Příloha 1. Fotodokumentace.

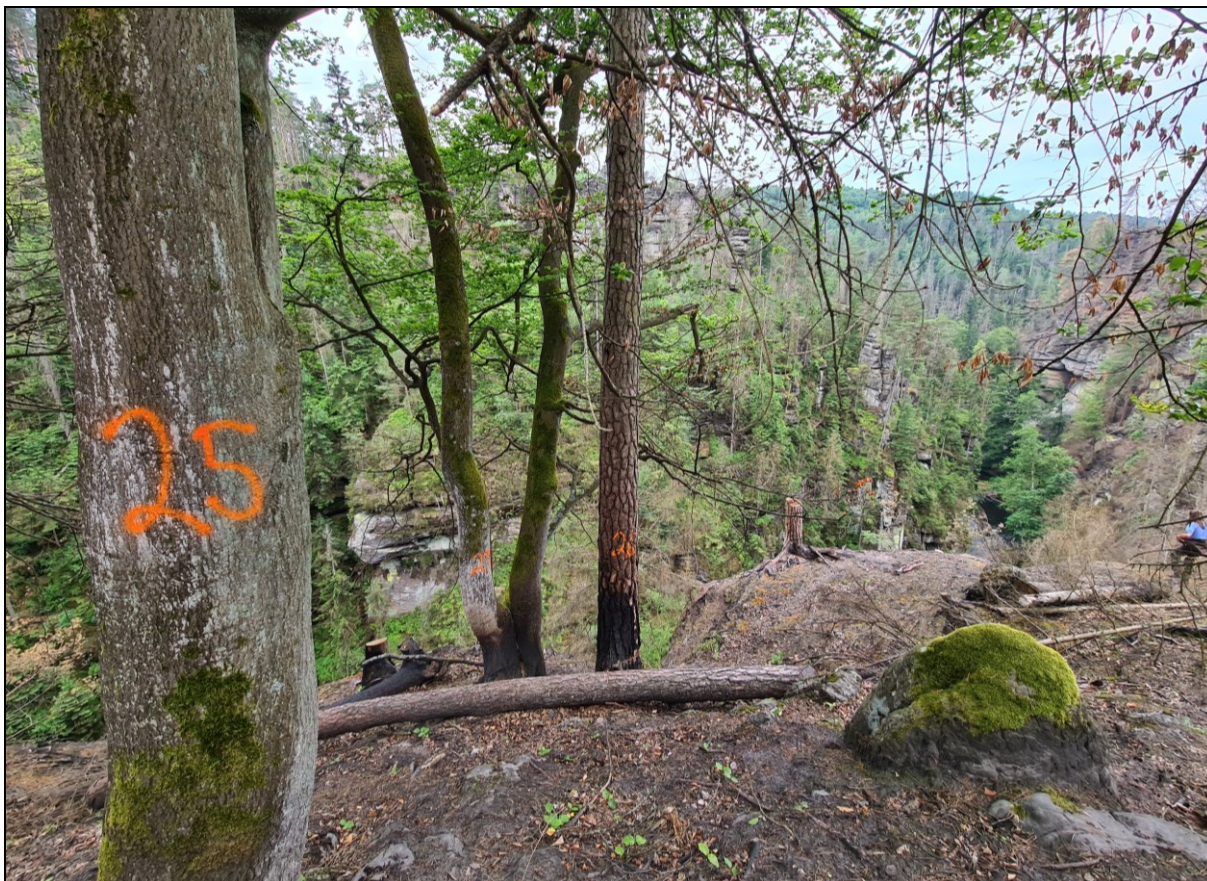
Foto 1. Lokalita pilotního zásahu před kácením označených stromů (19.6.2023). Část stromů byla v době zásahu dosud vitální a potenciálním zdrojem semen, na povrchu půdy je bukové zmlazení.

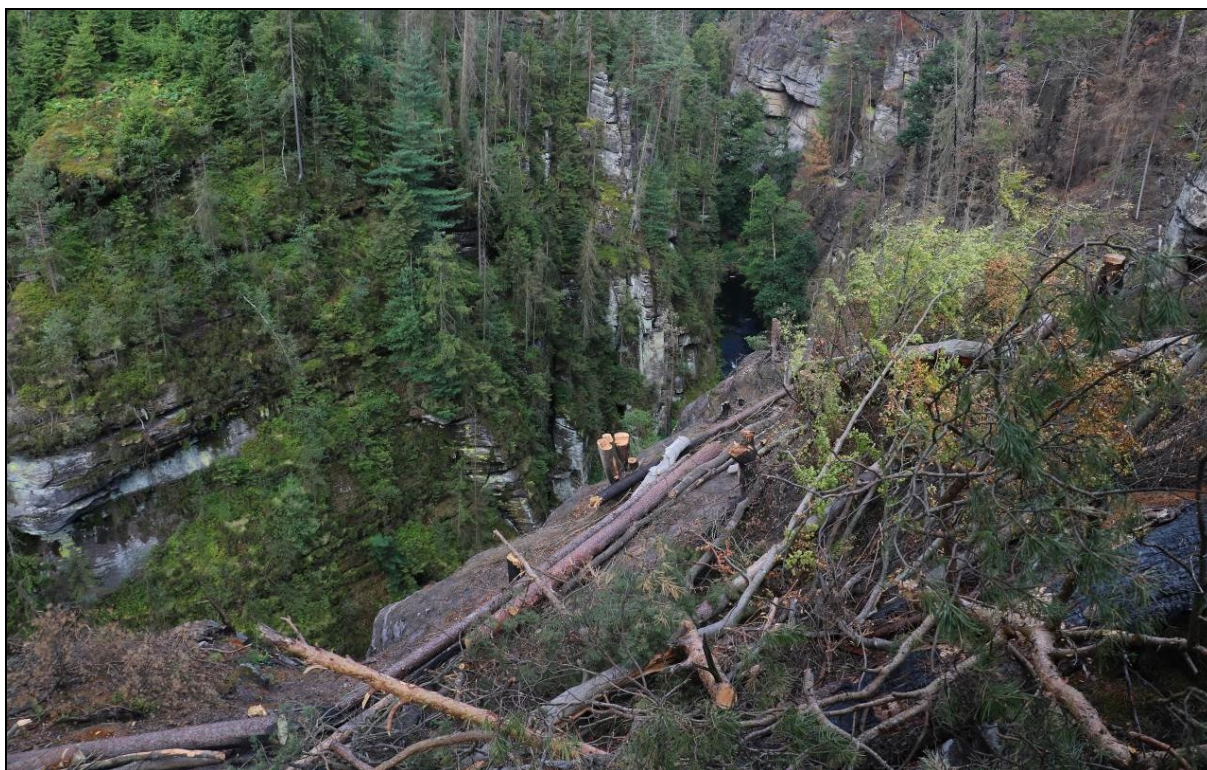
Foto 2. Pilotní zásah v lokalitě Soutěsek (úsek T27), 17.7.2023., část dřevní hmoty na skalní hraně byla uložena po vrstevnici. Zásah odpovídá intenzitě ve var. S3.

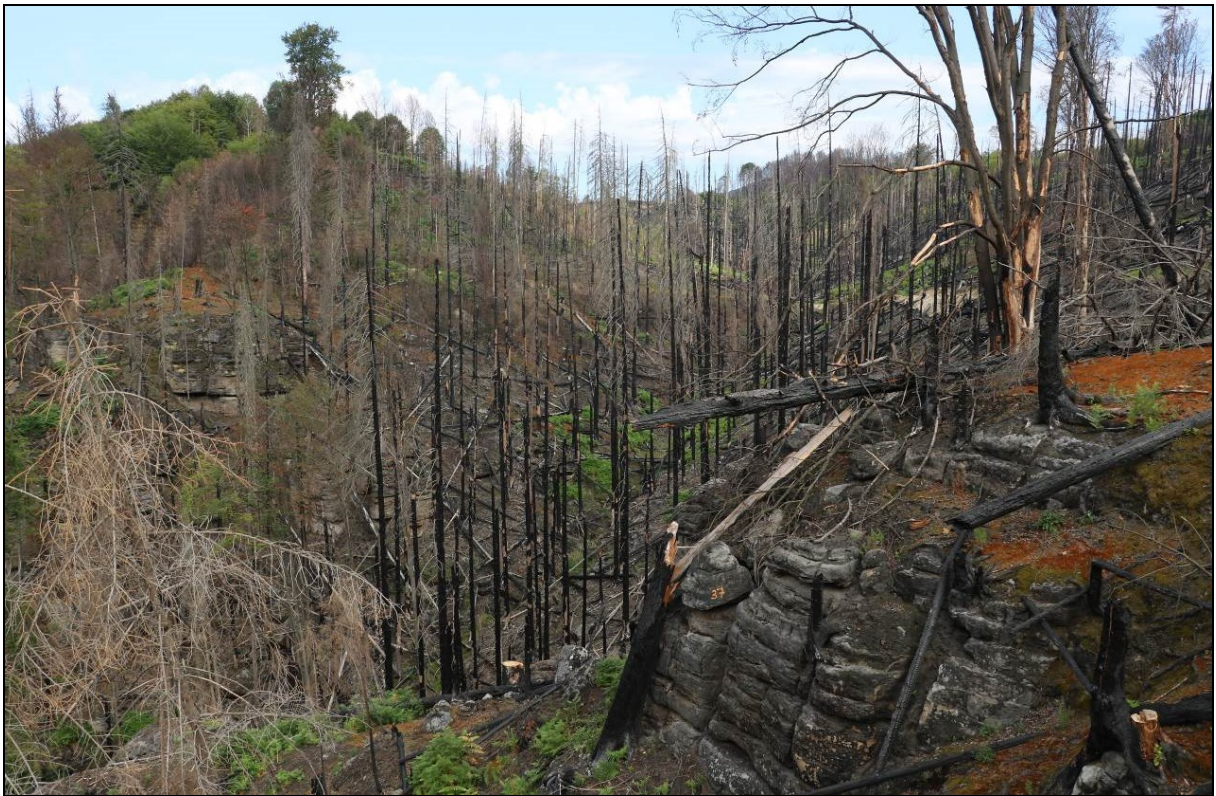
Foto 3. Stav území v lokalitě Soutěsek před realizací pilotního zásahu (úsek T27). Na výchozu skály v popředí označen skalní objekt, inventarizovaný pracovníky ČGS pod č. 37 (uvolněný blok).

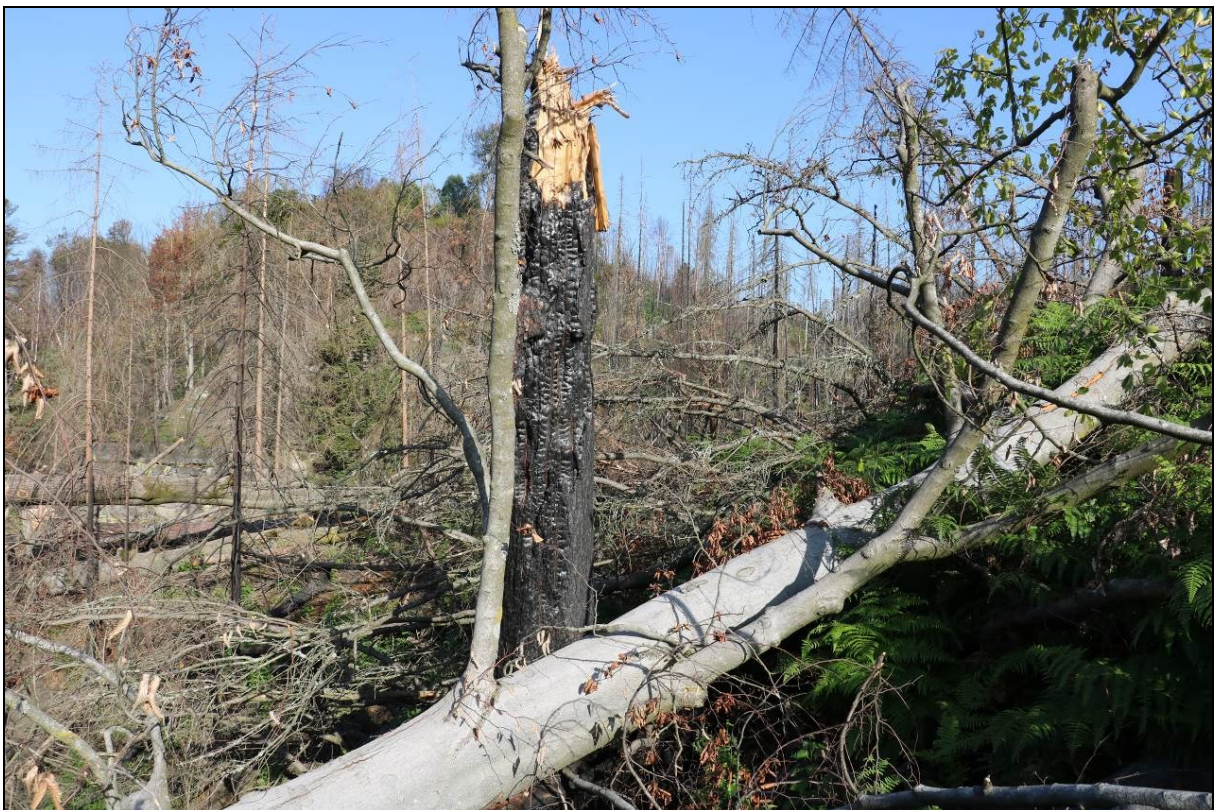
Foto 4. V rámci pilotního zásahu v úseku T27 byly nad skalní hranou káceny i dosud vitální stromy, hrozící do budoucna vyvrácením. Zásah odpovídá intenzitě ve var. S3.

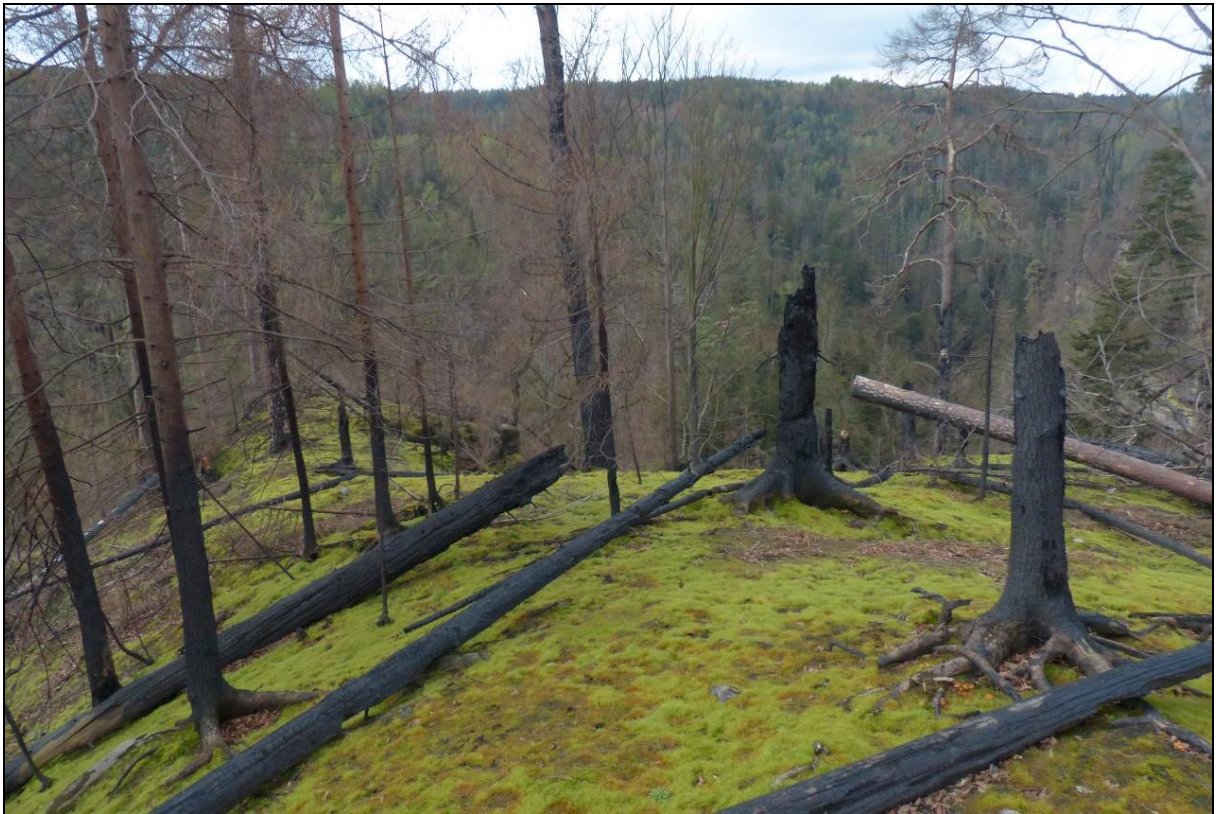
Foto 5. Stav řešeného území v lokalitě Soutěsek na jaře 2023 (25.4.). Po požáru obnažený povrch půdy je již pokryt téměř souvislým mechovým patrem, které mj. stabilizuje vláhové poměry a také částečně omezuje erozi.

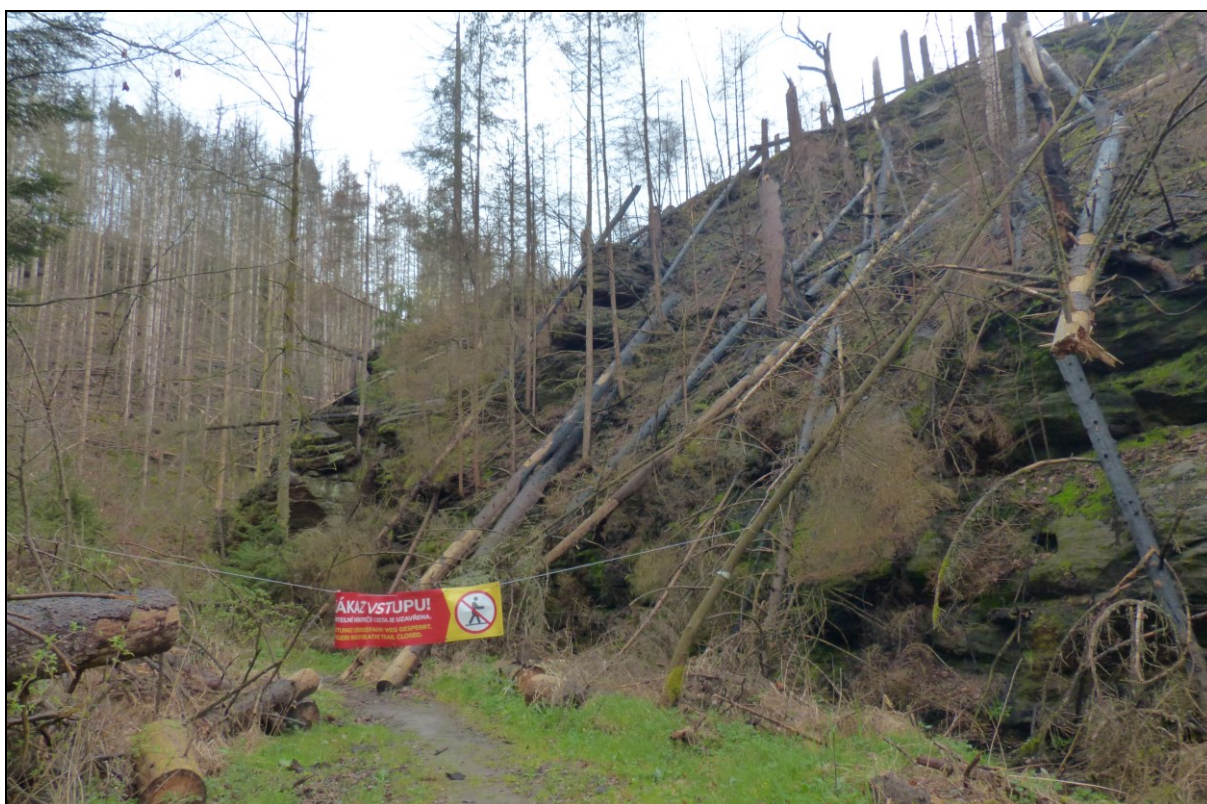
Foto 8. Cesta navazující na východní část Divoké soutěsky. Porosty podmáčených smrčín po kůrovcové gradaci zde byly jen minimálně postiženy požárem. Průchod cesty porostem (TPS 9110, resp. biotop L9.2B) má být ve variantách S1 a S2 umožněn výhradně prořezáním stromů spadlých na cestu. Zásahy ve var. S3 by znamenaly i narušení porostů nad cestou.

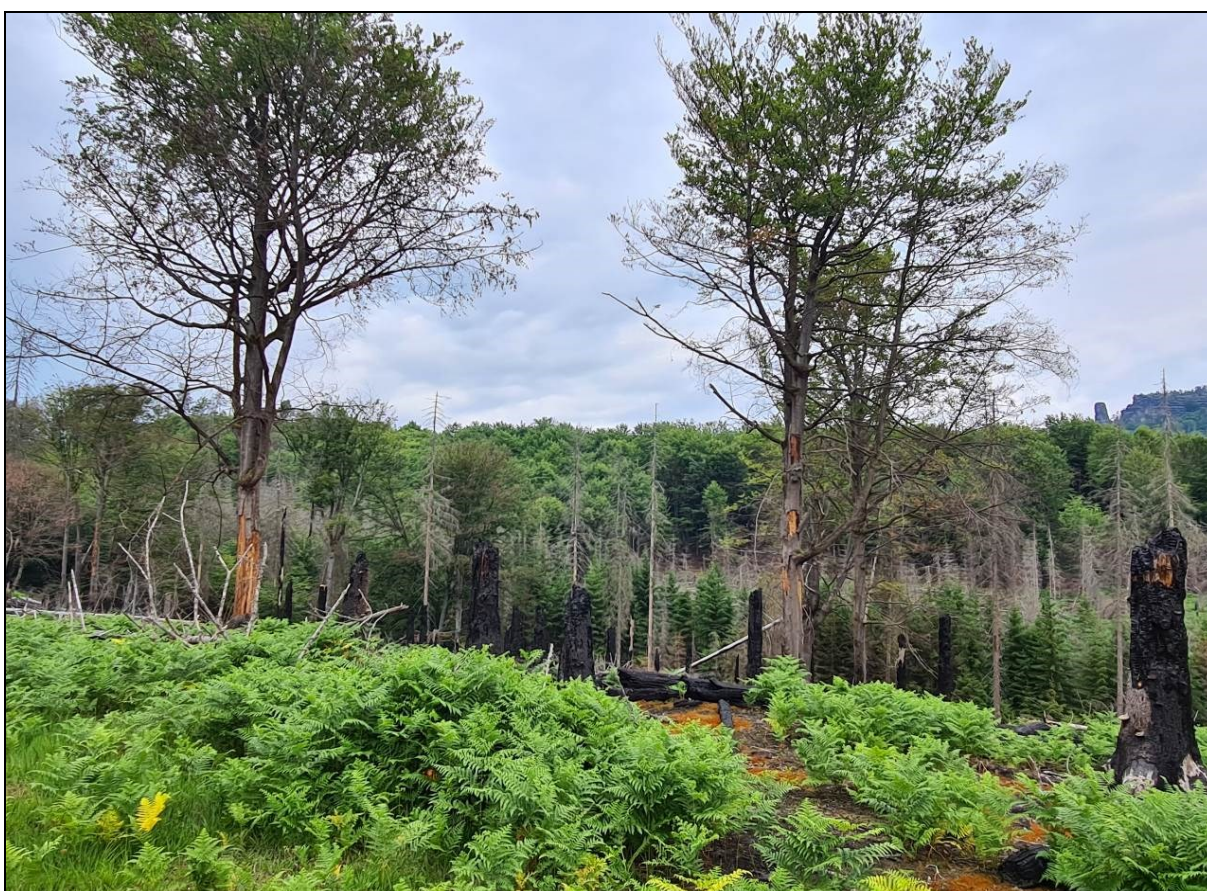
Foto 10. Území plánovaného zásahu v lokalitě Gabrieliny stezky. Poškozené buky na snímku jsou stále ještě zčásti vitální a schopné přirozené reprodukce, což je klíčové pro přirozenou obnovu.

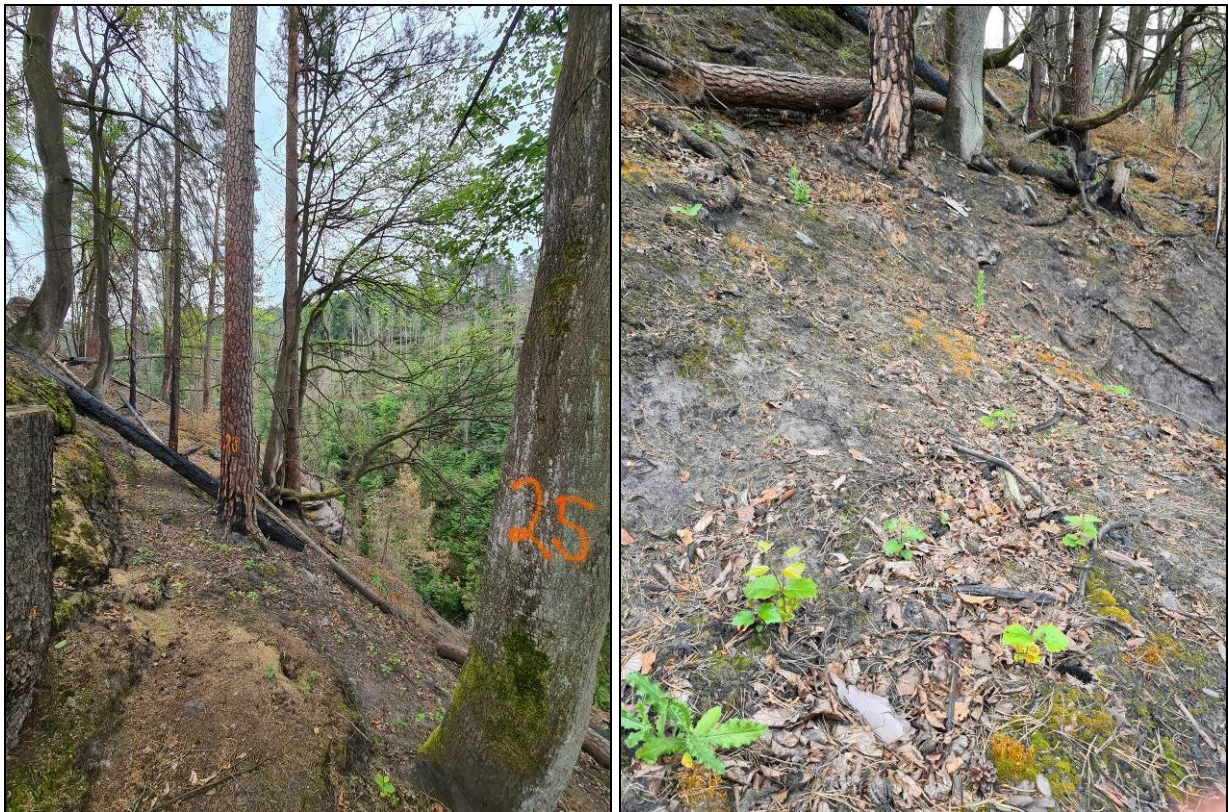
Foto 11-12. V Přírozená obnova buku na požárem postižených plochách v Soutěškách. V případě minimálních lesnických zásahů je vysoký potenciál samovolné přirozené obnovy porostů, v případě intenzivnějších zásahů je obnova ohrožena a vnos dalších semen v budoucnu je omezen.

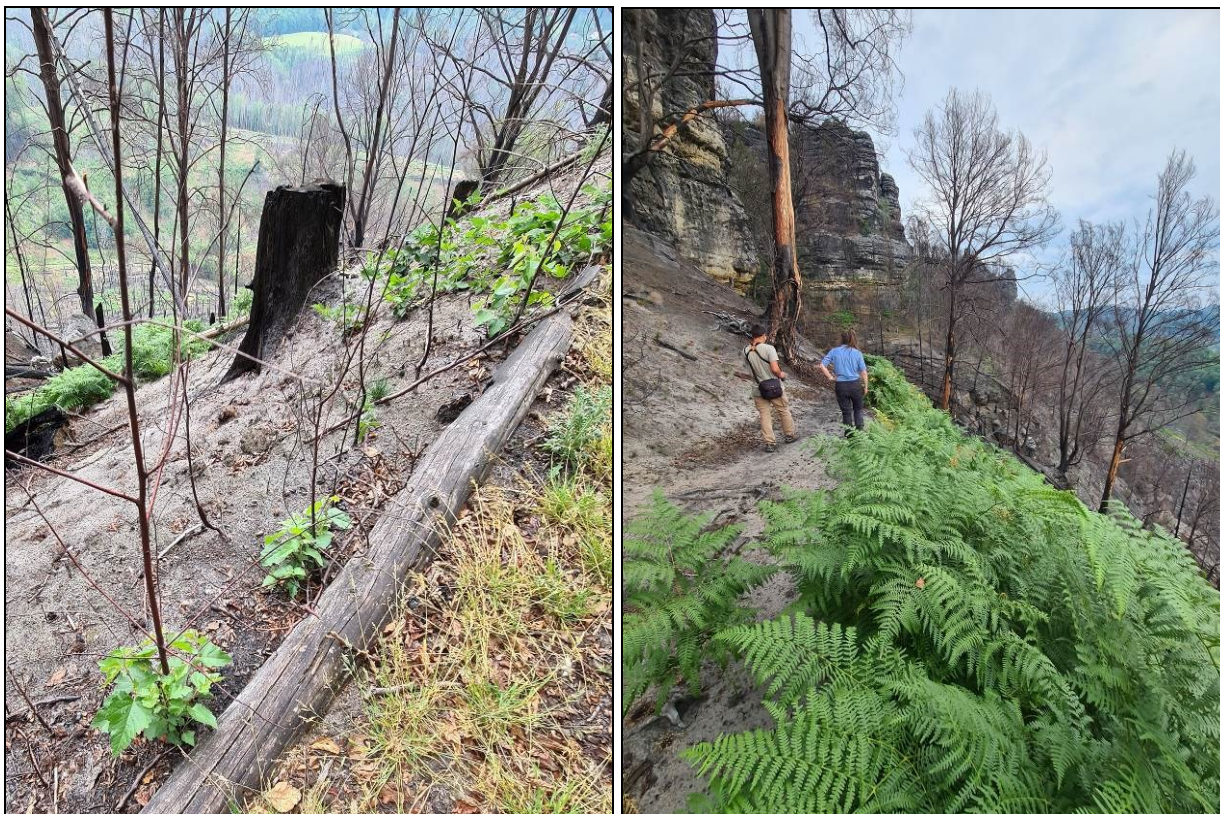
Foto 14-15. *Přeživší zmlazení břízy (14) a bující podrost hasivky orličí (15) v okolí Gabrielině stezky. Spontánně se vyvíjející vegetace hraje důležitou roli při stabilizaci svahů vůči erozi*

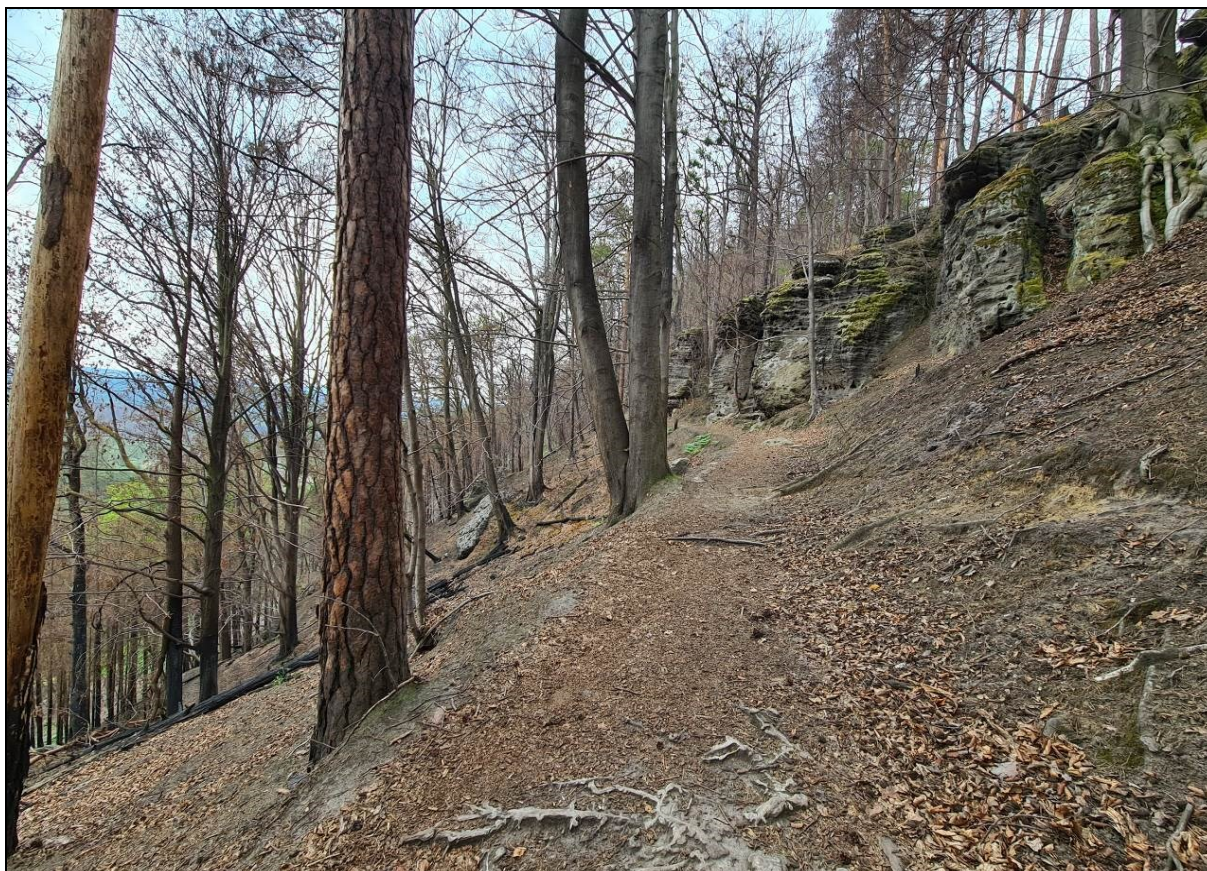
Foto 16. *Projevy sešlapu na Gabrielině stezce. Ve var. G1 se předpokládá pouze odstraňování bezprostředně nebezpečných stromů, ve var. G2 jen jednotlivý výběr stromů v okolí stezky, půdní povrch v okolním porostu by tak měl zůstat bez intenzivního narušení.*

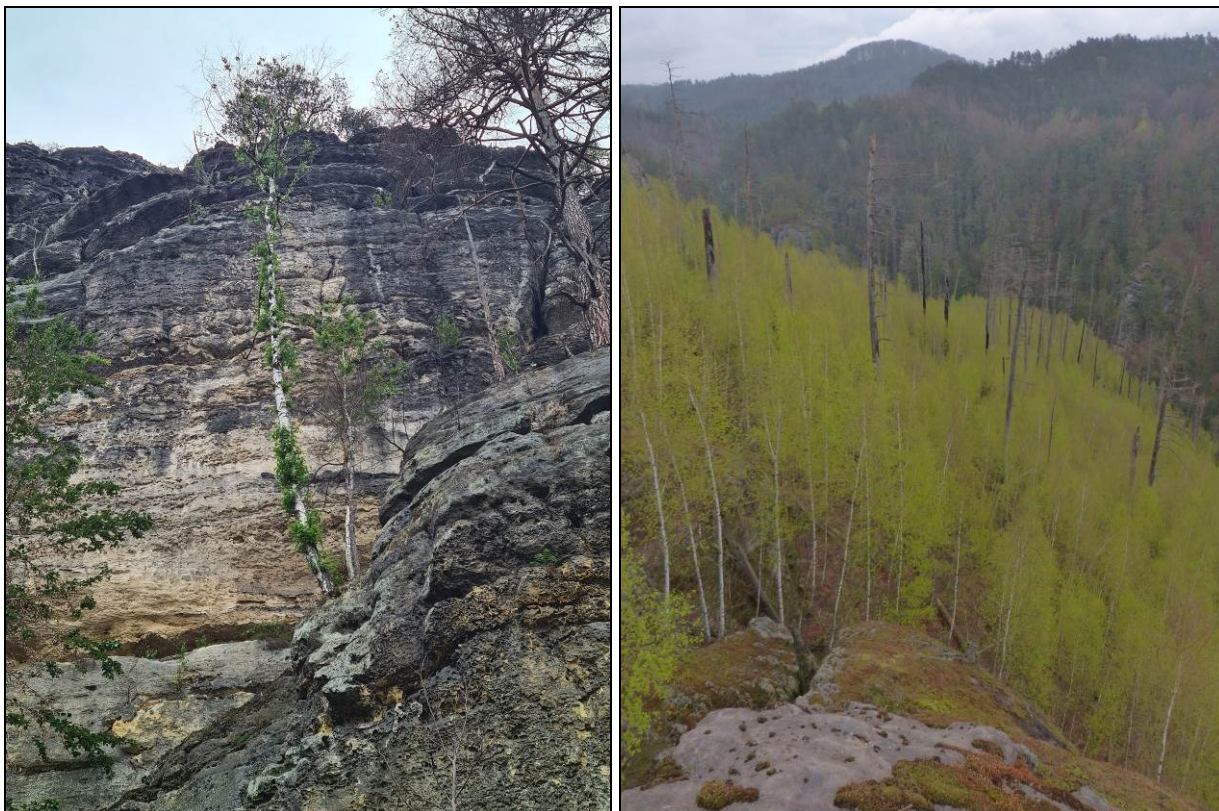
Foto 17. Poškozené, ale přesto vitální stromy nad stezkou jsou cenným zdrojem diaspor. Ve var. 3 je uvažováno odstranění všech potenciálně nebezpečných stromů.

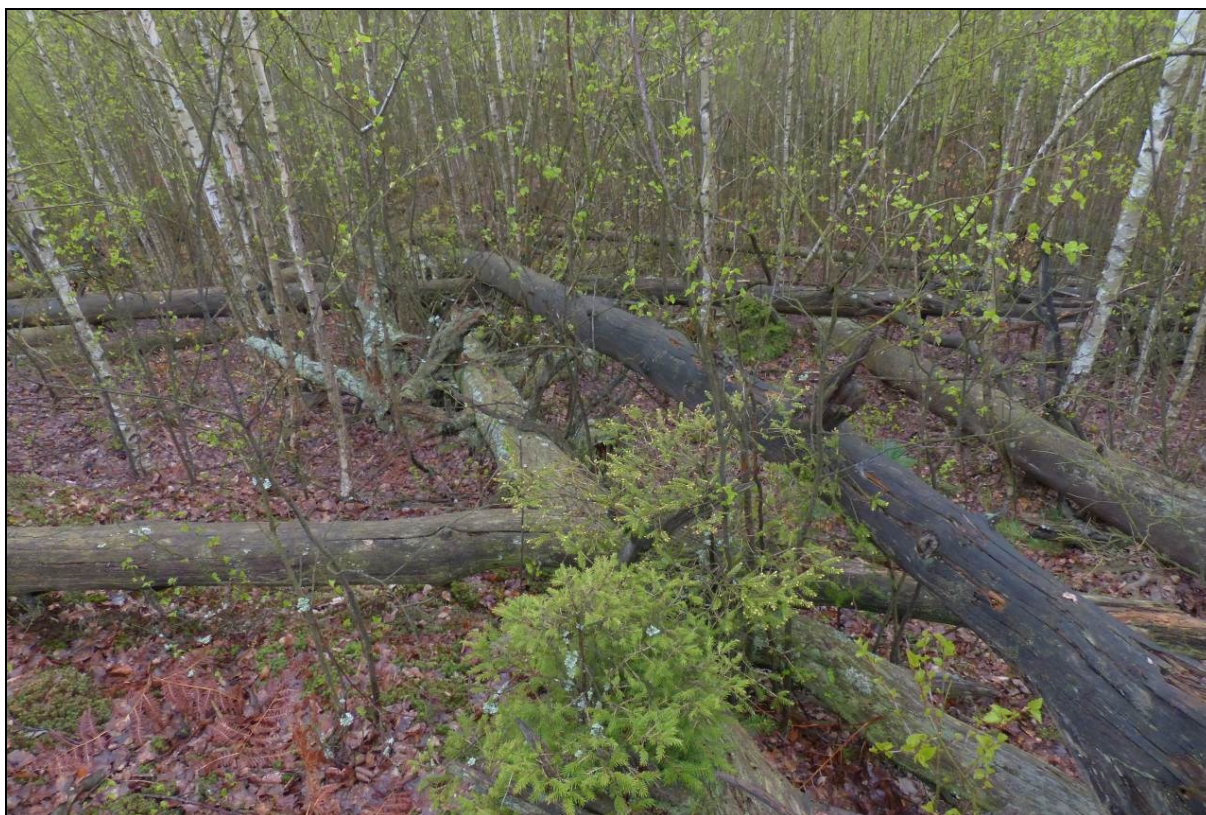
Foto 19. Porost vzniklý po požáru v roce 2006 na lokalitě Havraní skála (04/2023). Ačkoliv v porostu převažuje bříza, jsou zde i roztroušené zmlazující buky, smrky a další dřeviny. Tento porost plní velmi dobře stabilizační i protierozní funkci, k čemuž výrazně přispívá i odumřelé dřevo.
