Závěrečná zpráva studie:

„Fluviálně-geomorfologická studie vývoje korytových náplavů řeky Labe v úseku Střekov – státní hranice“

Zhotovitel:

Ostravská univerzita
Přírodovědecká fakulta
Katedra fyzické geografie a geoekologie
30. dubna 22
70200 Ostrava
IČO: 61988987
DIČ: CZ61988987

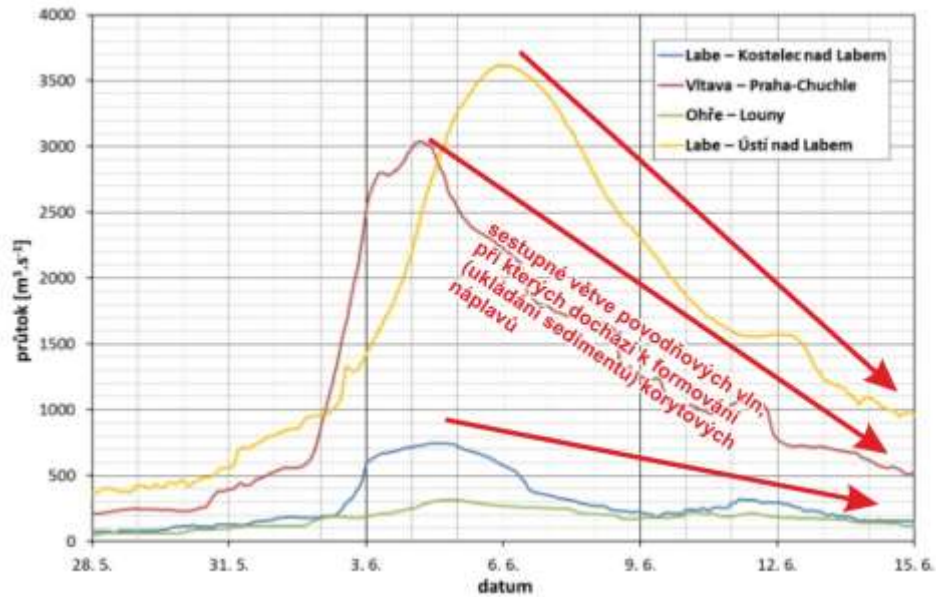
Obr. 2.2: Hydrogram průběhu povodně na Labi v Kostelci nad Labem, na Vltavě v Praze, na Ohři v Lounech a na Labi v Ústí nad Labem v roce 2013 (Český hydrometeorologický ústav 2013).

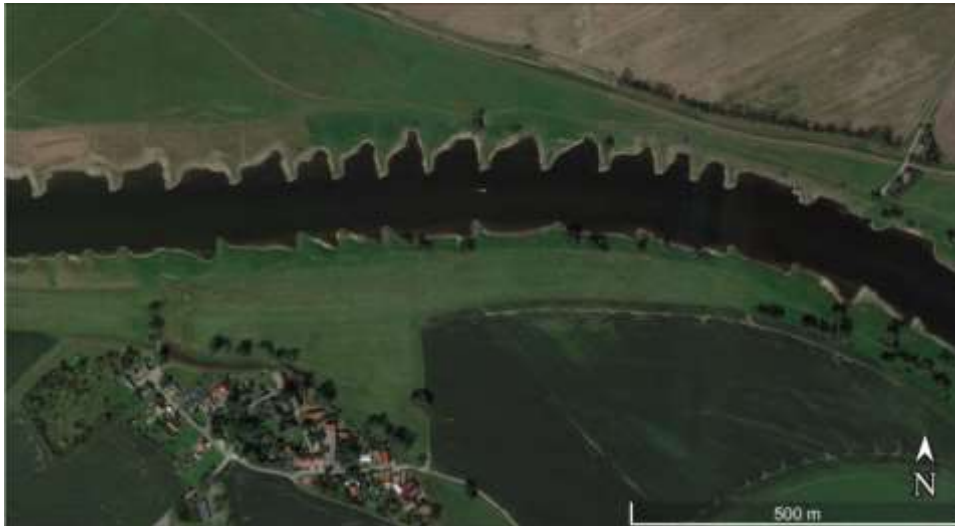
Obr. 3.3: Usměrňovací výhony na Labi na leteckém snímku z roku 2017 poblíž obce Lößnig (Lössnig) ve Spolkové republice Německo (zdroj: Google Earth).

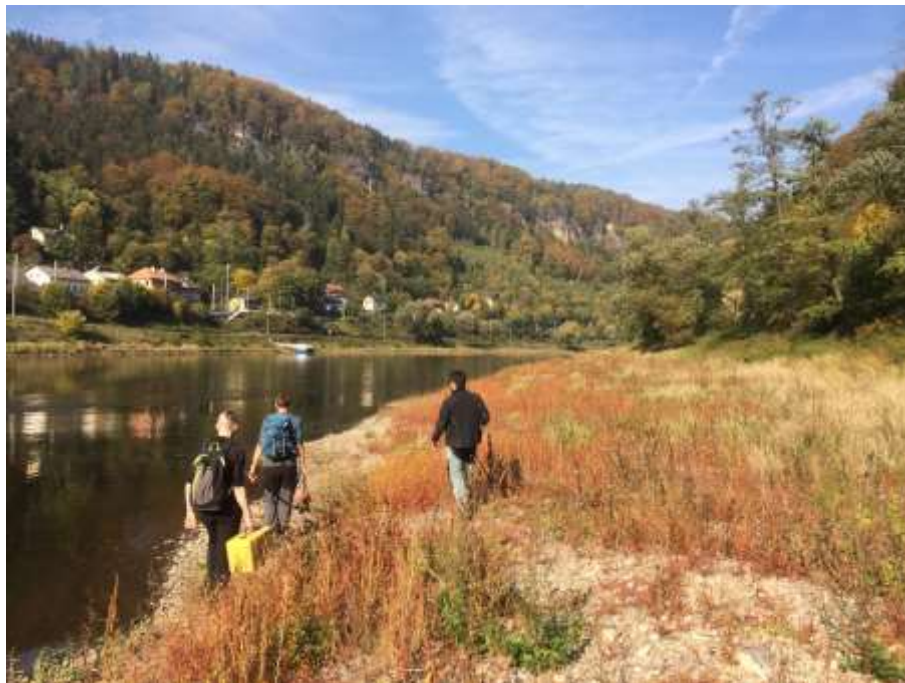
Obr. 3.4: Prohrábkami a vyhrnováním sedimentů z centrální části koryta řeky Labe disturbovaný korytový náplav v oblasti Děčína – městské části Dolní Žleb (foto směrem po proudu, Škarpich, V., rok 2018).

O postupném zániku říčních ostrovů a korytových náplavů referuje také studie Rašky a kol. (2017). Poukazuje na fakt, že vývoj říčních ostrovů na řece Labi v úseku mezi Lovosicemi a Ústím nad Labem se snížil ze šestnácti ostrovů v roce 1843, respektive dvaceti ostrovů v roce 1852, na osm ostrovů v roce 1954 a na pět ostrovů v roce 2014. Za hlavní příčiny jsou považovány úpravy na řece Labi, především pak splavnění řeky plavebním stupněm Střekov a Masarykovým zdymadlem vybudovaným v letech 1924-1936, zdymadlem Lovosice vybudovaným v letech 1911-1919 a jezem v Terezíně vybudovaným v letech 1972-1976. Analýzou měření šířek koryta na 28 úsecích z podkladových dat z let 1843, 1852, 1954 a 2014 ve studii Rašky a kol. (2017) bylo také zjištěno, že došlo k postupnému zúžení koryta o 13% mezi lety 1843 a 1954 a o další 3% mezi lety 1954 a 2014. Dle charakteristického vývoje šířky koryta Raška a kol. (2017) rozčlenil úsek mezi Lovosicemi a Ústím nad Labem do tří sekcí, kdy dolní sekce pod Masarykovým zdymadlem vykazuje největší míru zúžení koryta za sledované období, druhá sekce nad Masarykovým zdymadlem v délce 12 km je charakteristická mírným rozšířením koryta v důsledku zpětného vzduť a třetí úsek vykazuje z hlediska šířky koryta stagnaci. Důležitým faktem při zániku ostrovů a korytových náplavů byly a v současnosti stále jsou také pravidelné prohrábký a vyhrnování sedimentárního materiálu z centrální části koryta do oblasti břehových partií (z důvodu zajištění plavebních podmínek). Tyto prohrábký jsou viditelné na četných místech na štěrkových lavicích (obr. 3.4) ve studovaném úseku a

Lavice v Dolním Žlebu lze z hlediska pozice v korytě považovat opět za vrcholovou z důvodu pozice v rámci koryta u vnitřního (jeseptního) břehu. Charakteristický trend zjemňování sedimentů povrchové vrstvy směrem po proudu není na základě analýzy percentilu D_{50} identifikovatelný (obr. 5.12, 5.13 a 5.14). Na této lavici byly během terénních prací (obr. 3.4)

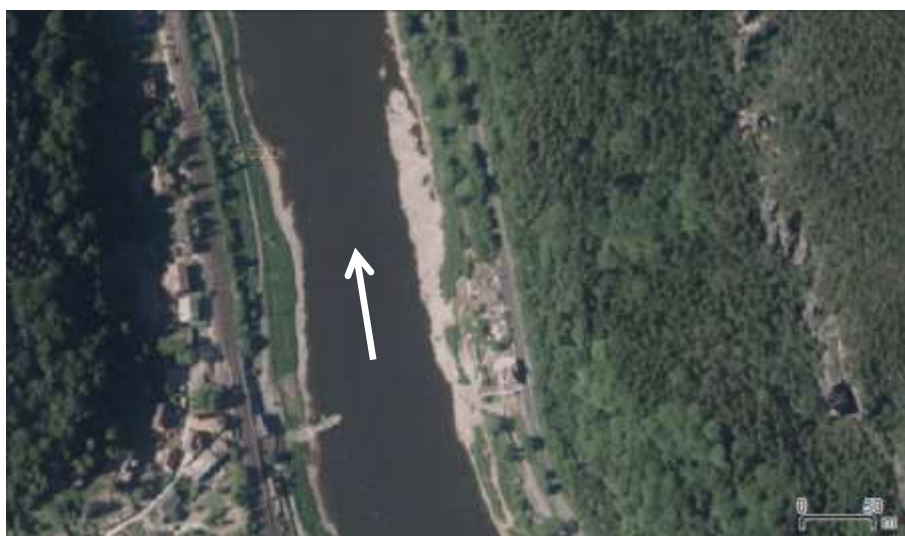
Obr. 3.5: Prohrábkami a vyhrnováním sedimentů z centrální části koryta řeky Labe disturbovaný korytový náplav v oblasti Děčína – městské části Dolní Žleb na leteckém snímku z roku 2015 (zdroj: Český úřad zeměměřický a katastrální).

viditelné projevy jsou identifikovatelné také na leteckých snímcích z posledních dvaceti let (obr. 3.5).

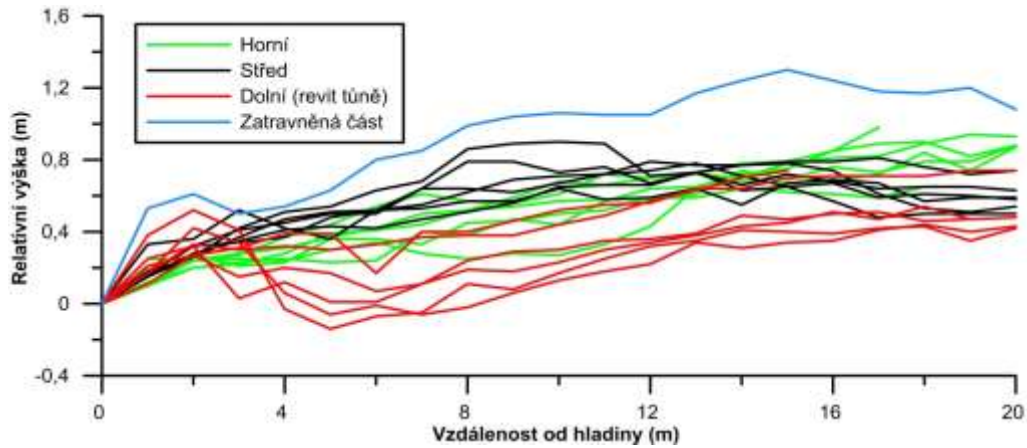
Obr. 4.1: Příčné profily lavice v Malém Březně

Charakter příčných profilů čtyř zkoumaných lavic je značně variabilní ve sledovaném úseku na řece Labi od Střekova po státní hranici. U lavice v Malém Březně je nápadný vývoj revitalizovaných tůní v dolních profilech, což se projevuje lokálně konkávním průběhem profilů (obr. 4.1). Střední a horní část lavice vykazují podobnou morfologii, zatímco u doplňkového profilu zcela zatrávněné části lavice (nacházel se mezi středními a dolními profily) je patrný strmý nárůst relativní výšky od hladiny toku. Tato morfologie se pak odráží právě v bujném zarůstání vegetací v tomto profilu, kdy proudící voda během běžných průtoků pravděpodobně není schopna tento výše položený povrch narušovat. Na lavici v Nebočadech je možné si povšimnout ploššího charakteru horní části lavice s minimálním nárůstem relativní výšky a zároveň značnému nárůstu šířky lavice v její středové části (obr. 4.2). Naopak soutoková lavice v Děčíně má největší šířku ve své horní části (poblíž železničního mostu) a strmější nárůst relativní výšky je zaznamenán především v profilech vedených středem a dolním koncem této lavice (obr. 4.3). Horní profily lavice v Dolním Žlebu (obr. 4.4) vykazují opět jen velmi mírný nárůst relativní výšky se vzdáleností od koryta podobně jako lavice v Nebočadech (obr. 4.2). Nápadný je také relativně plochý stupňovitý

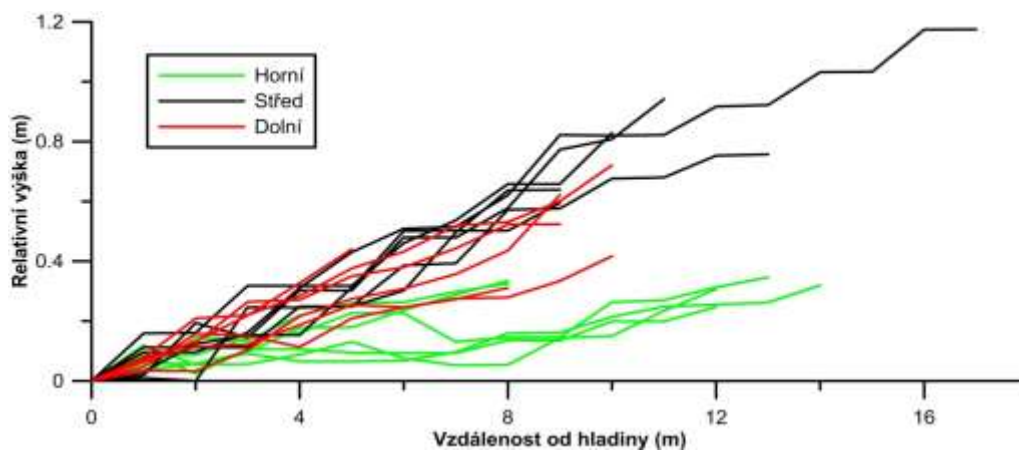
Obr. 4.2: Příčné profily lavice v Nebočadech.

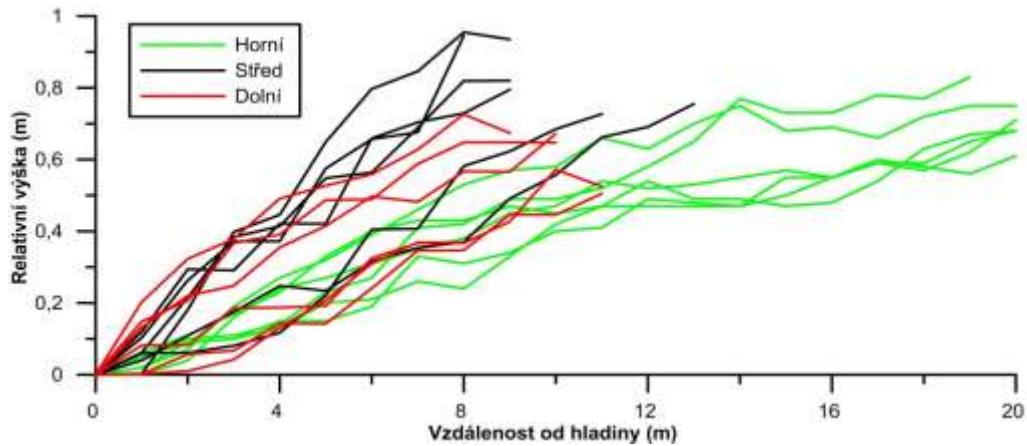
Obr. 4.3: Příčné profily soutokové lavice v Děčíně.

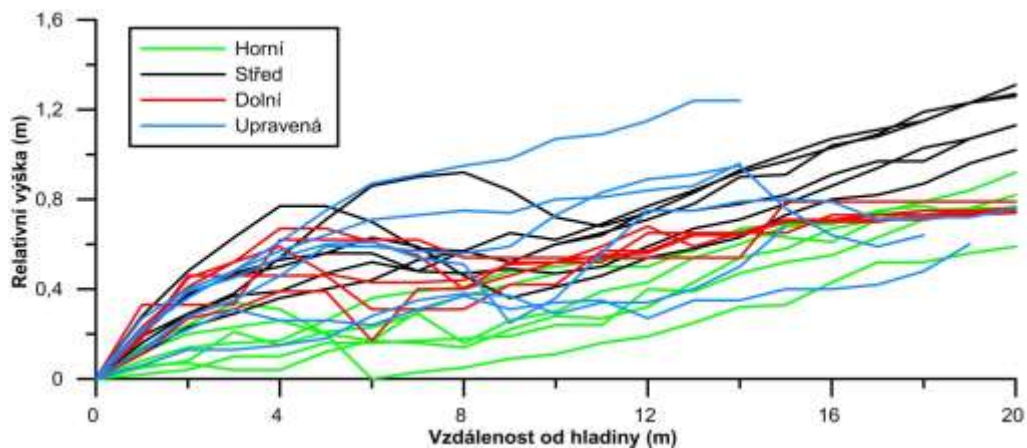
Obr. 4.4: Příčné profily lavice v Dolním Žlebu

charakter dolních profilů na lavici v Dolním Žlebu. Značnou nepravidelnost v trase příčného profilu vykazuje část lavice s navážkami prohrábek (modrá barva, obr. 4.4).

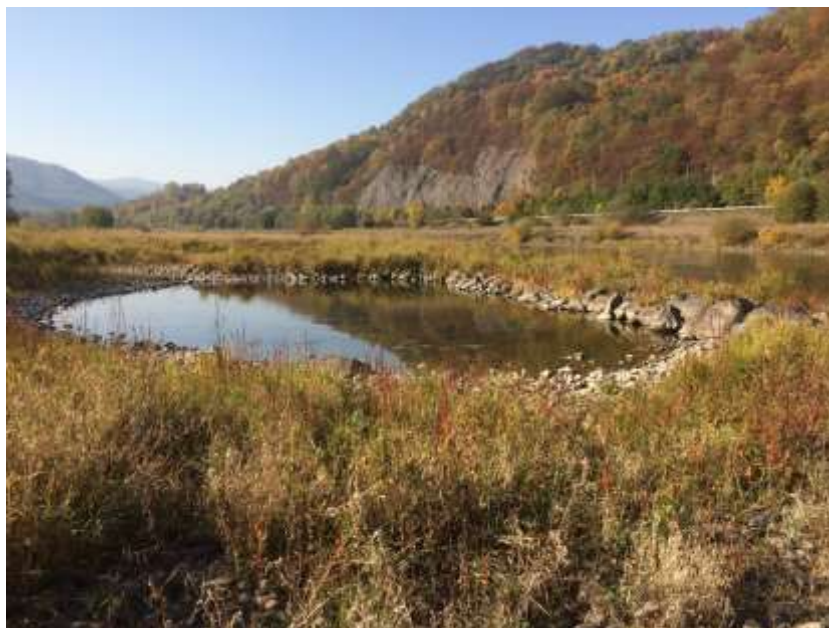
Obr. 5.5: Tůň vytvořené v rámci opatření prováděné na lavici v Malém Březně s využitím kamenného záhozu (pravé části obrázku) na rozhraní mezi hladinou a okrajem lavice (foto směrem proti proudu, Škarpich, V., rok 2018).

Charakter zrnitostního složení povrchové vrstvy sedimentů je značně variabilní jak v podélném, tak v příčném průběhu jednotlivých analyzovaných lavic v úseku řeky Labe od Střekova po státní hranici a nelze zde vysledovat jednoznačný trend. Na lavici v Malém Březně (viz obr. 5.2 a 5.3) je viditelné zastoupení hrubších frakcí v horní a dolní části lavice oproti střední části. Vzhledem k pozici v rámci koryta, kdy se jedná o vrcholovou lavici, by mělo v podélném průběhu směrem po proudu docházet postupně ke zjemňování sedimentů, tedy v horní části by měly být zastoupeny hrubší frakce a v dolní části spíše jemnější sedimenty (schéma na obr. 5.4) vzhledem k hydraulickým parametrům v rámci konvexní části břehu koryta v zákrutě (podrobněji např. Jackson 1976; Pyrcce a Ashmore 2005). Důvodem pro hrubnutí sedimentů v dolní části lavice jsou s největší pravděpodobností antropogenní opatření, která zde byla realizovaná. Jednalo se o vytvoření tůní s využitím kamenného záhozu na rozhraní mezi hladinou a okrajem lavice (viz obr. 5.5) za účelem zpevnění okraje lavice.

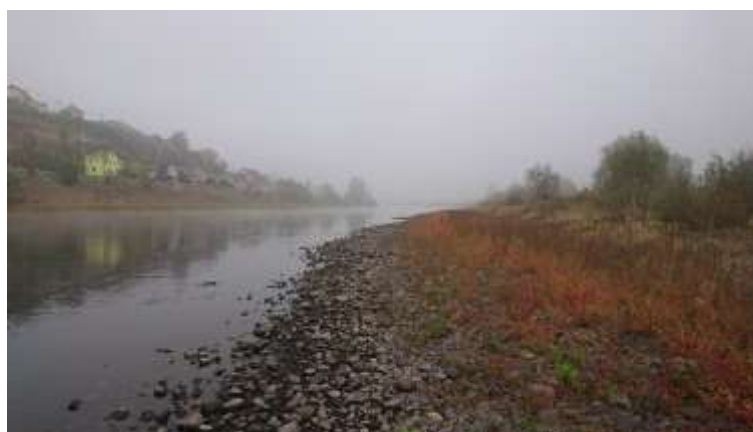
Obr. 5.8: Lavice v Nebočadech (foto směrem proti proudu, Galia, T., rok 2018)

části koryta lze lavici charakterizovat jako kombinaci či přechodné stádium mezi vrcholovou a boční lavicí (obr. 5.8) (Pyrce a Ashmore 2005; Brierley a Fryirs 2005). Boční lavice jsou charakteristické vývojem v přímých či mírně zakřivených trasách koryta (Brierley a Fryirs 2005). Na vývoj lavice měl a má nesporný vliv usměrňovacích výhonů a opevnění břehu (obr. 5.7), které stabilizovaly výše po proudu původní říční ostrov, dnes změněný na poloostrov. Dnes je tato oblast součástí PP Nebočadský luh s hlavním cílem ochrany slepého říčního ramene Labe s lužním lesem poskytujícím významné hnízdiště a zimoviště ptactva. Tato opatření při vyšších průtocích odklání proudnici do levobřežní části. Z tohoto důvodu je trasa proudnice mírně zakřivená směrem doprava a lokálně tak snižuje rychlost proudění spojenou s ukládáním sedimentů v pravobřežní oblasti koryta. **Proto zde v současnosti nacházíme akumulovaný sediment ve formě vrcholové lavice s charakteristickým hrubším sedimentárním materiálem v horní části a pozvolným zjemňováním směrem po proudu.**

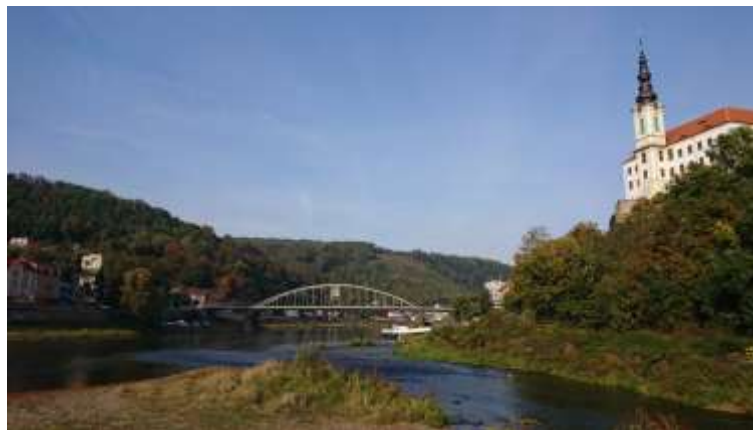
Obr. 5.11: Soutok řeky Labe s Ploučnicí v Děčíně (foto směrem po proudu, Škarpich, V., rok 2018).

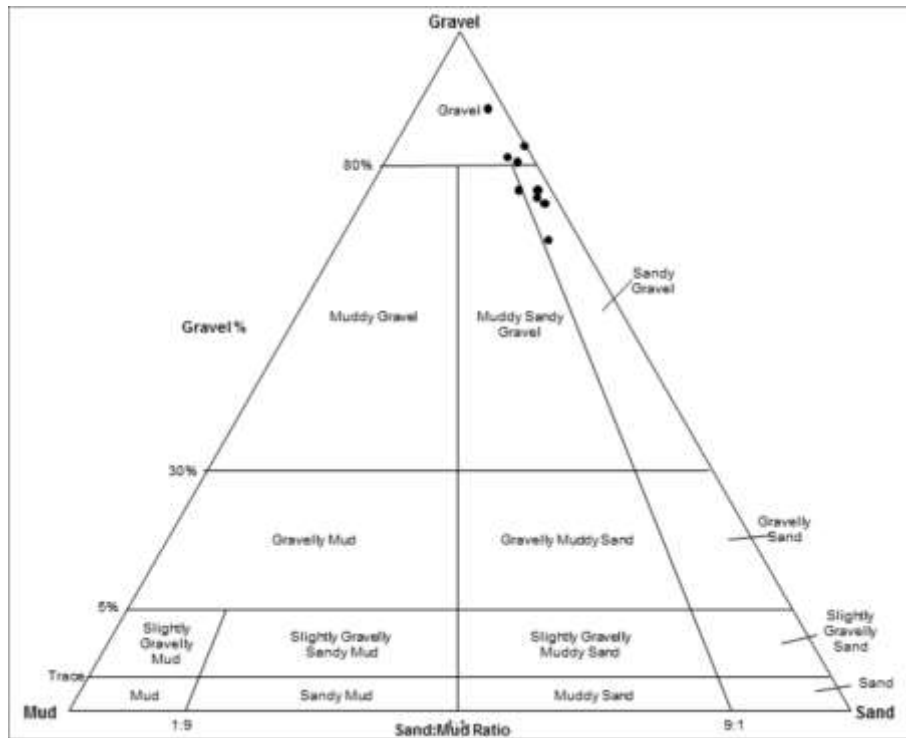
Příloha 4: Ternární diagram znázorňující zrnitostní složení odebraných vzorků na lavicích v Děčíně na základě relativního podílu štěrku-písku-bahna dle Folk (1954).

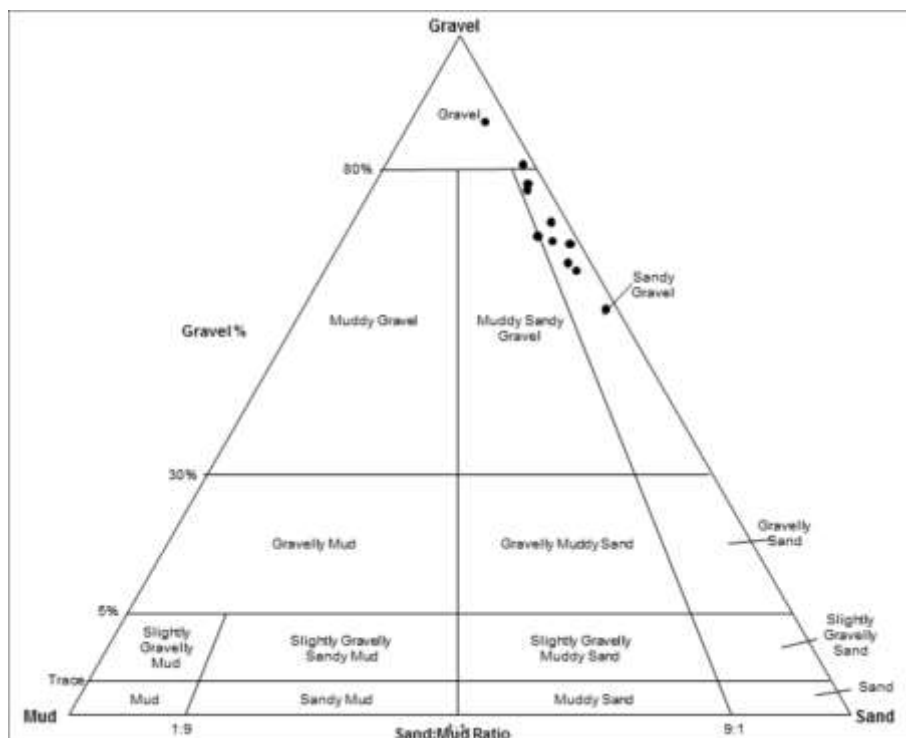
Příloha 5: Ternární diagram znázorňující zrnitostní složení odebraných vzorků na lavicích v Dolním Žlebu na základě relativního podílu štěrku-písku-bahna dle Folk (1954).

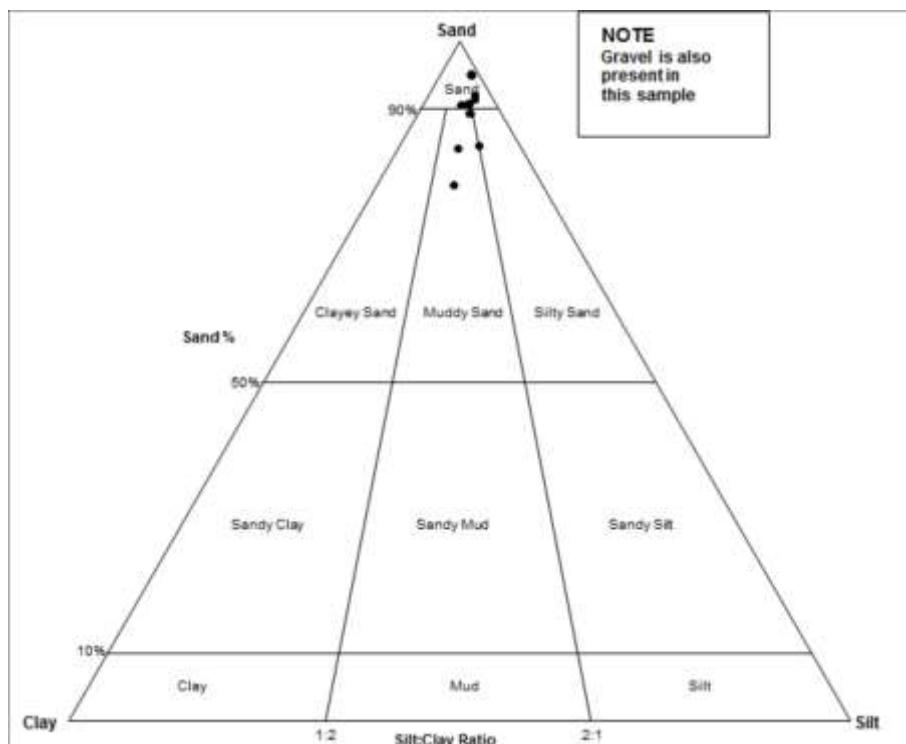
Příloha 7: Ternární diagram znázorňující zrnitostní složení odebraných vzorků na lavicích v Nebočadech na základě relativního podílu písku-siltu-jílu dle Folk (1954).

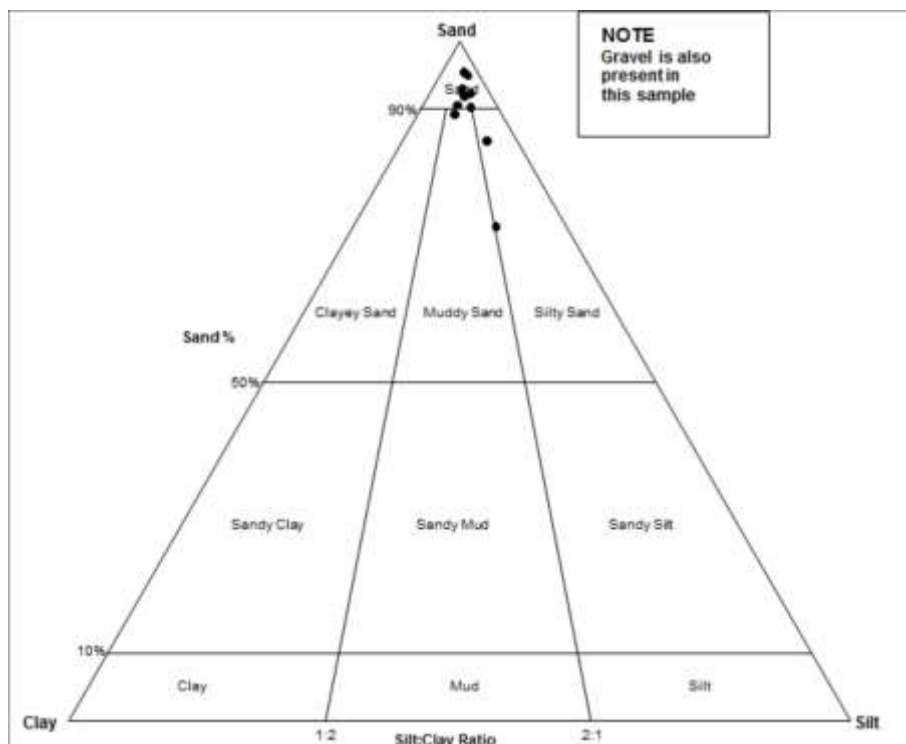
Příloha 9: Ternární diagram znázorňující zrnitostní složení odebraných vzorků na lavicích v Dolním Žlebu na základě relativního podílu písku-siltu-jílu dle Folk (1954).
