Závěrečná zpráva studie:

„Fluviálně-geomorfologická studie vývoje korytových náplavů řeky Labe v úseku Střekov – státní hranice“

2019

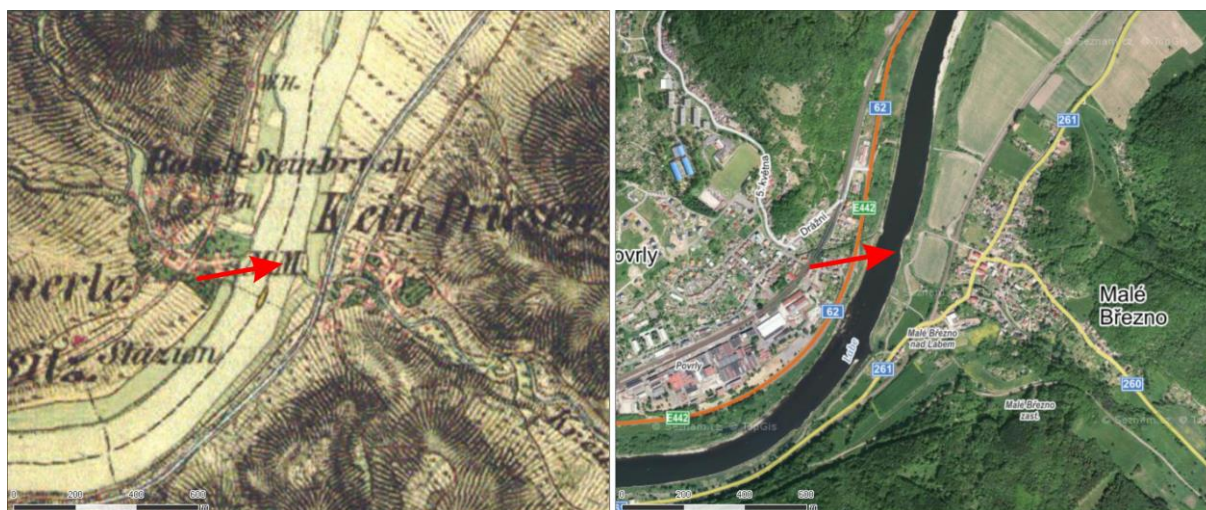
Obr. 2.3: Výřez z mapy II. vojenského mapování Františkova z let 1836-1852 (vlevo) a leteckého snímku z roku 2016 (vpravo) s ústím pravostranného přítoku Lučního potoka v Malém Březně (zdroj: Mapy.cz).

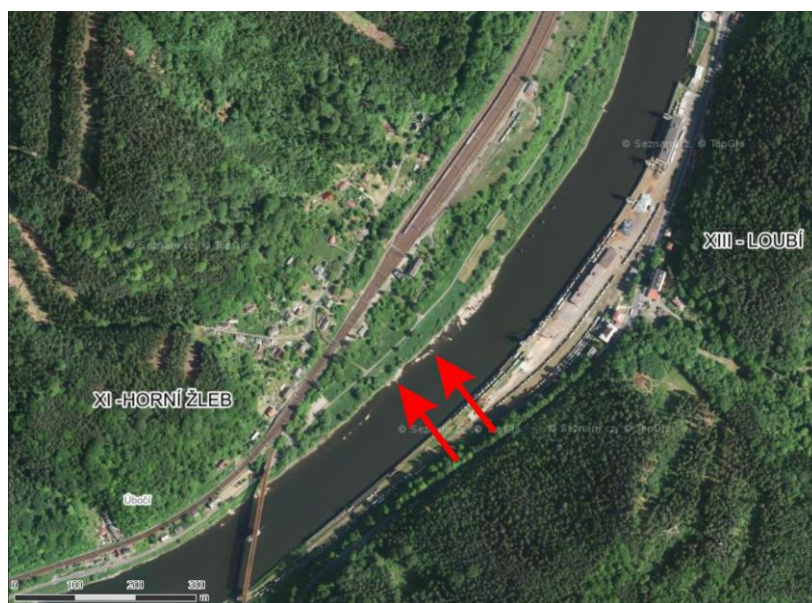
Obr. 2.5: Výřez z leteckého snímku z roku 2016 (vpravo) s levotočivou zákrutou v Horním Žlebu s antropogenně ovlivněným štěrkovým náplavem (z důvodu prohrádky a vyhrnování sedimentů z koryta pro zajištění plavebních podmínek) v jesební části břehu. Vhodná lokalita pro deponii sedimentů v případě nutnosti těžby splavenin z koryta (naznačená šipkou) je především ve frontální (horní) části korytového náplavu (zdroj: Mapy.cz).

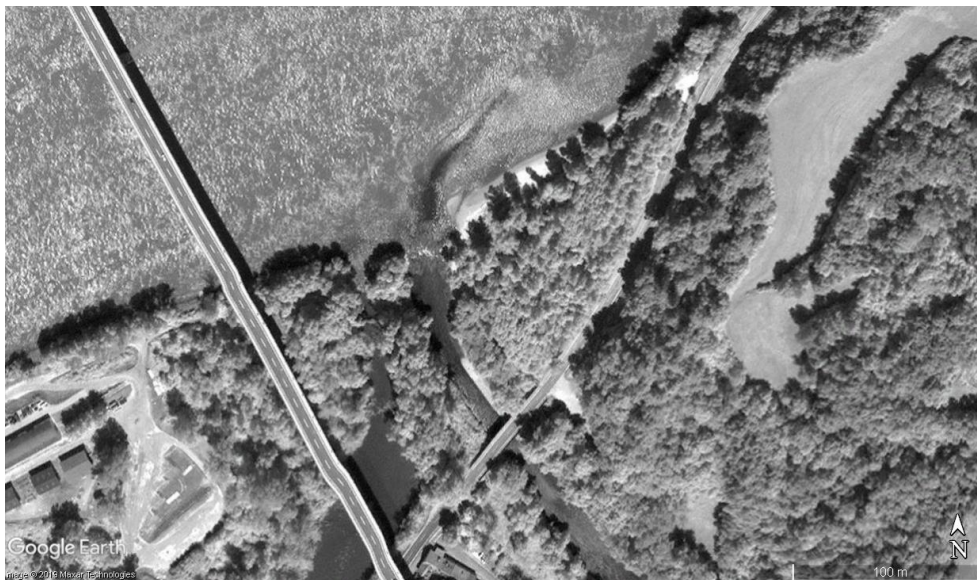
Obr. 3.1: Původní zaústění řeky Pielach do Dunaje na leteckém snímku z 2. července 2008 (zdroj: Google Earth Pro).

Řeka Pielach s délkou 70 km (s plochou povodí 593 km²) odvodňuje část pohoří Türnitzských Alp. Pramení v nadmořské výšce 976 m n. m. a z Türnitzských Alp následně protéká předhůřím Alp, kde se v nadmořské výšce 200 m n. m. vlévá do řeky Dunaj. Původní zaústění řeky Pielach do Dunaje ovlivňoval balvanitý skluz, který představoval především v sušších obdobích s nižšími průtoky překážku pro migrující živočichy (viz obr. 3.1 a 3.2) (Kraus a Kaufmann 2014). Velmi dobře je tento balvanitý skluz viditelný především na leteckém snímku na obr. 3.2, kde způsobuje zpěnění vody v korytě viditelné v centrální části obrázku (naznačeno šipkou).

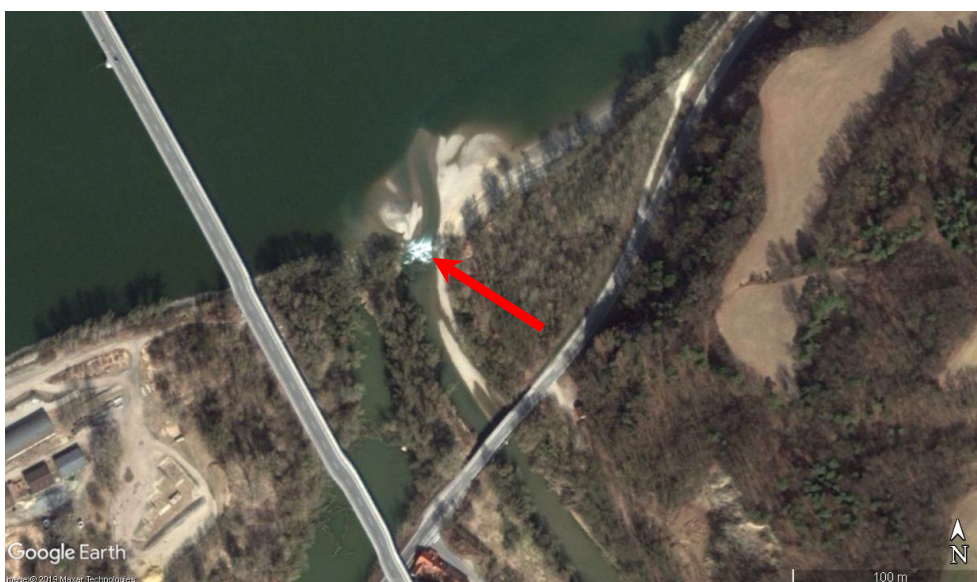
Obr. 3.2: Původní zaústění řeky Pielach do Dunaje na leteckém snímku z 25. března 2011 (zdroj: Google Earth Pro).

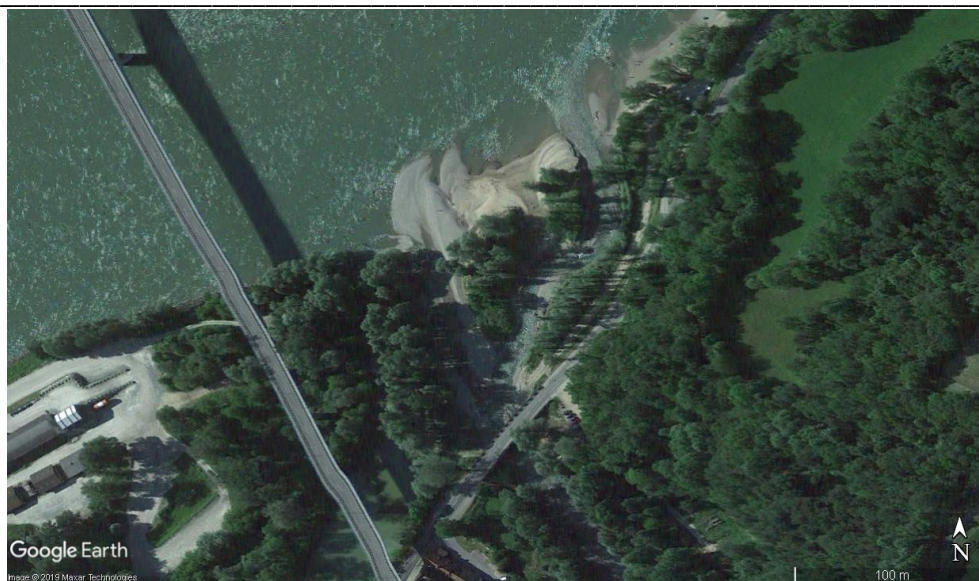
Obr. 3.3: Zaústění řeky Pielach do Dunaje po revitalizačním zásahu na leteckém snímku ze 7. června 2014
(zdroj: Google Earth Pro).

Revitalizace zaústění řeky Pielach do Dunaje (obr. 3.3) spočívala v podpoře hydromorfologické diverzity s blízskou návazností na chráněné druhy rostlin a živočichů včetně zprůchodnění říční sítě pro migrující organismy [1]. Projekt revitalizace ústí řeky Pielach byl součástí rozsáhlejšího LIFE+ Projektu: Mostviertel-Wachau (2009 – 2014) s náklady € 8,831 hrazené Evropskou unií, městem Amstetten (Municipality of Amstetten, Amstetten Municipal Works Department), Krajinným fondem Dolní Rakousy (Lower Austrian Landscape Fund), Rybářskou asociací Dolní Rakousy (Lower Austrian Fisheries Association) a Vodohospodářským oddělením Dolní Rakousy (Lower Austria Hydro-Engineering Department) (Kraus a Kaufmann 2014).

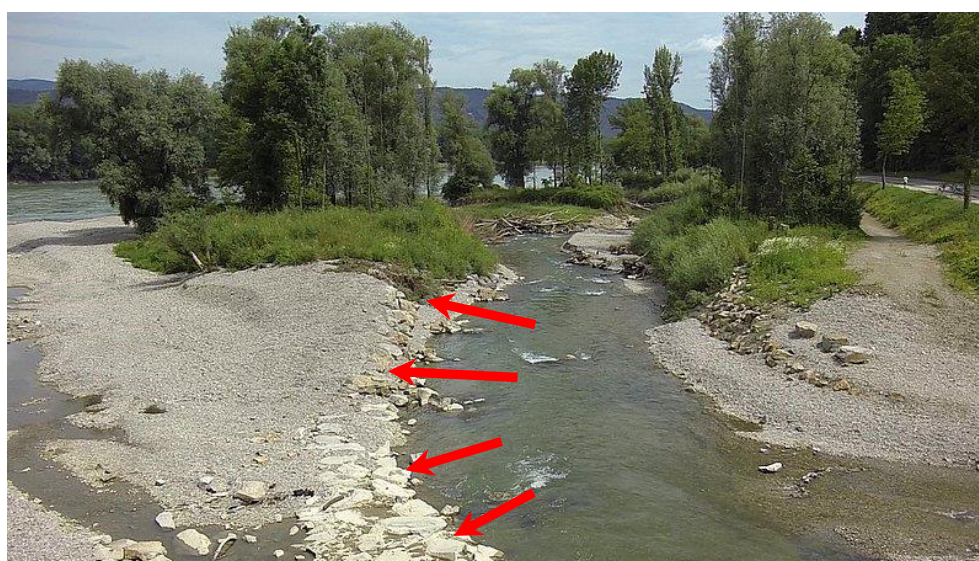
Obr. 3.4: Ústí řeky Pielach po revitalizaci (převzato ze zdroje: [1]).

Samotná revitalizace zahrnovala odstranění balvanitého skluzu a tím odstranění překážky v rámci říčního kontinua. V souvislosti s tímto bylo přistoupeno k rozvětvení vyústní partie řeky Pielach do Dunaje ([1], Kraus a Kaufmann 2014). K rozvětvení koryta napomáhá také vytvořený práh z větších balvanů stabilizovaný pod niveletou dna a částečně vystupující i nad niveletu dna koryta a opevnění břehové partie viditelné na obr. 3.4 (naznačeno šipkami). V budoucnu je předpokládáno rozplavení těchto balvanů a přirozený vývoj soutokové zóny. Generelně došlo v rámci revitalizace k rozšíření korytové části soutokové zóny, které substituují přirozeně vyvíjející se soutokové oblasti vodních toků s vytvořenými soutokovými lavicemi a rozvětvením koryta. V rámci revitalizace soutokové oblasti došlo také k doplnění mrtvé dřevní hmoty do koryta. Kromě zprůchodnění pro migrující organismy navíc revitalizační

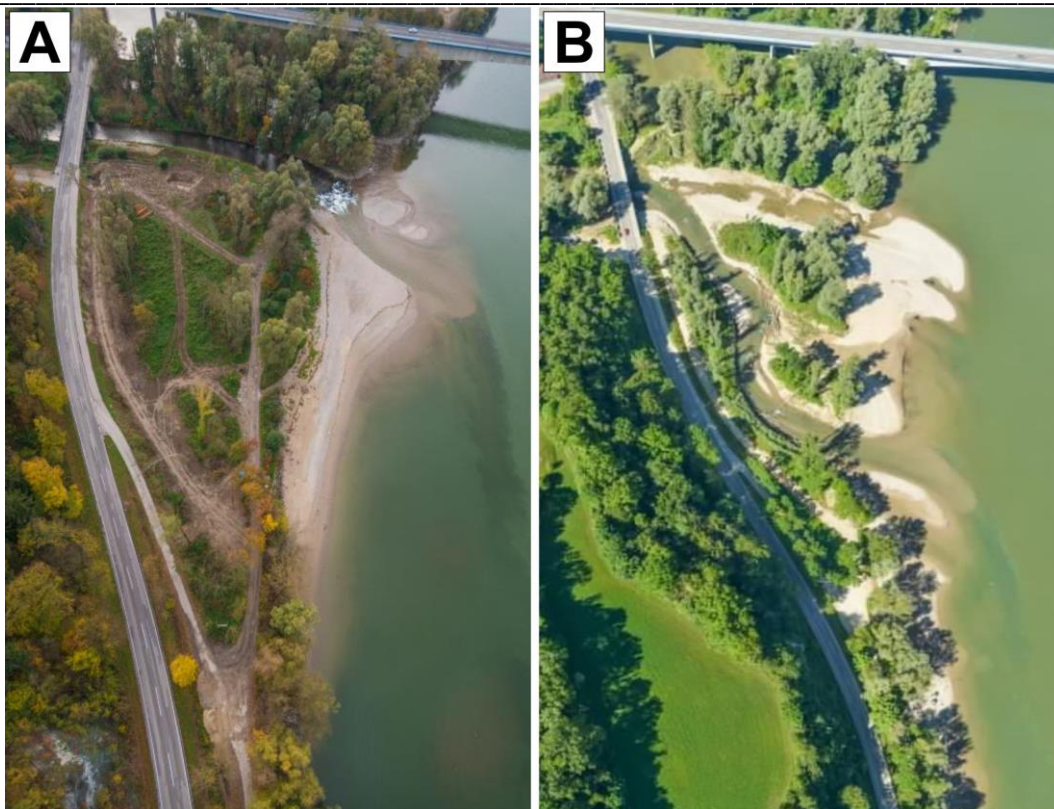
Obr. 3.5: Letecká fotografie ústí řeky Pielach do Dunaje před a po revitalizaci (zdroj: [2]).

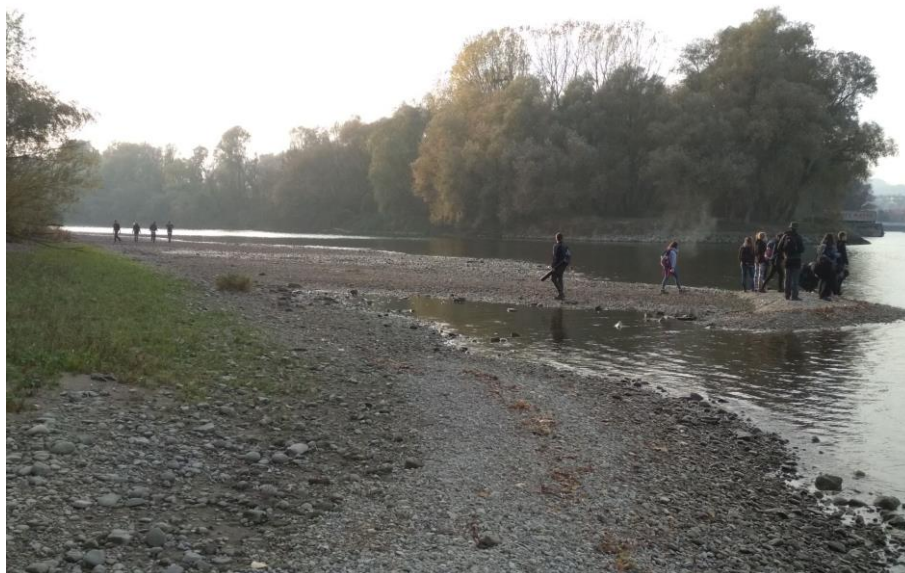
Obr. 3.7: Štěrkové lavice revitalizovaného ústí řeky Ybbs do řeky Dunaj (foto: Vaverka, L. 2018).

Hlavní ideou bylo obnovení přírodě blízkého koryta řeky Ybbs v místě soutok s Dunajem, které se zde nacházelo v období před regulací (obr. 3.6A, B a C). Regulační práce spojené se stabilizací břehové zóny koryta řeky Ybbs na soutoku s Dunajem (viz obr. 3.6D) jsou datovány do 70. let 20. století. Revitalizace soutokové zóny řeky Ybbs s Dunajem spočívala především v rozvolnění koryta s vytvořením bočních ramen se štěrkovými lavicemi (viz obr. 3.7), které podpoří zlepšení stanovištních podmínek pro různé druhy rostlin a živočichů, především pak

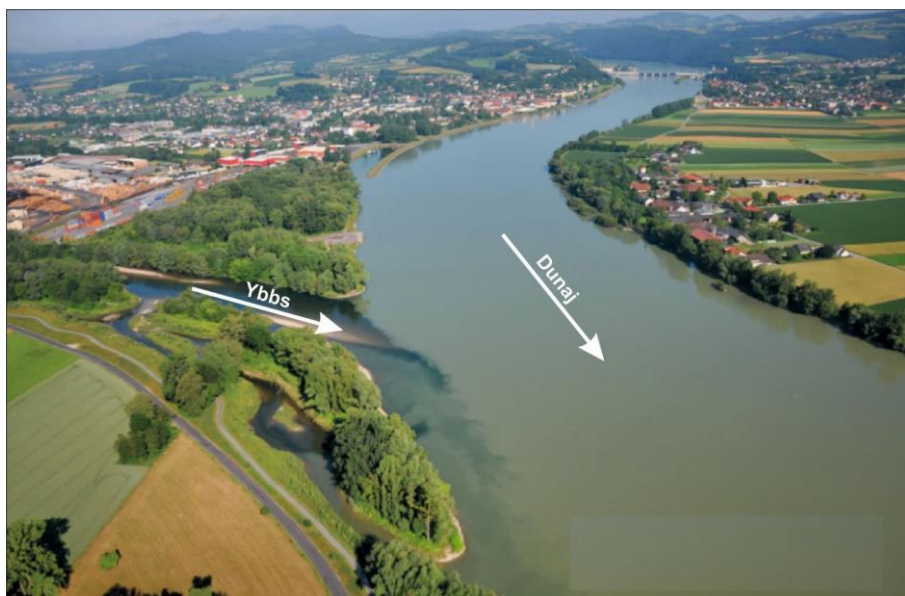
Obr. 3.8: Letecká fotografie revitalizovaného ústí řeky Ybbs do řeky Dunaj (převzato z Kaufmann a kol. 2009).

různých juvenilních populací ryb. Celková plocha území současné revitalizované ústí řeky Ybbs zahrnuje cca 9 ha. V rámci revitalizačních úprav bylo vytěženo a přemístěno 80 000 m³ organického materiálu, zeminy, štěrku (Kaufmann a kol. 2009). Na vytvořených ostrovech v rámci soutokové oblasti byla ponechána stromová vegetace jako potenciální zdroj mrtvé dřevní hmoty, která může v budoucnu zvýšit heterogenitu koryta (viz obr. 3.8 a obr. 3.9)

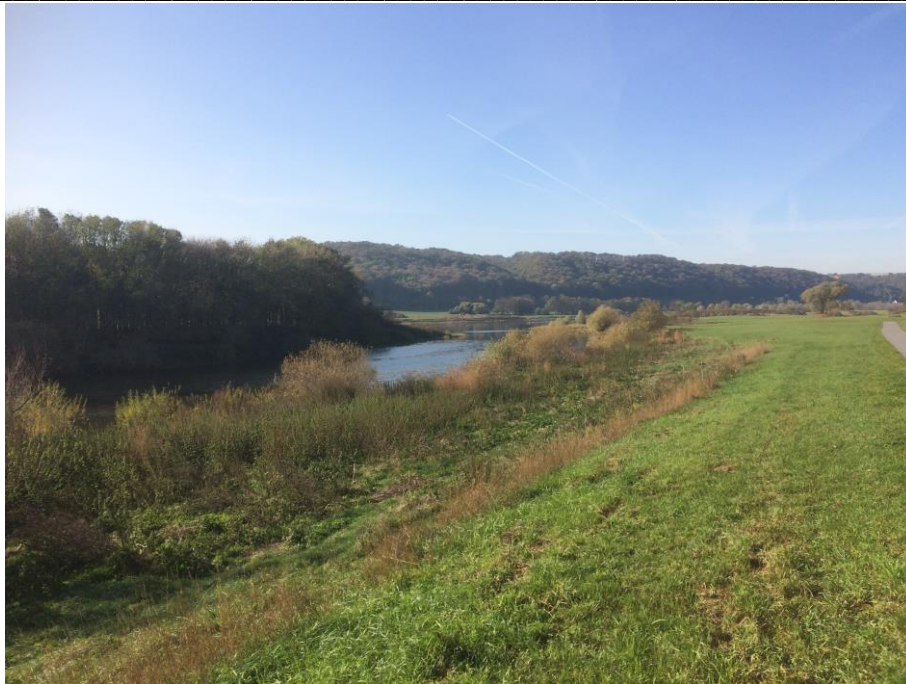
Obr. 3.10: Gauernitzer Elbinsel, dolní partie zpětných vod (zátočiny) propojená s hlavním korytem řeky Labe (pohled směrem po proudu, foto: Škarpich, V. 2019).

Příkladem zpětných vod jako biotopu pro různé druhy vodních organismů včetně některých druhů migrujících ryb může být na řece Labi *Gauernitzer Elbinsel* ve Spolkové republice Německo poblíž obce Gauernitz (viz obr. 3.10). Tento prvek v rámci koryta je v období normálních průtoků tvořen poloostrovem, který uzavírá zpětné vody (zátočinu) v horní partii a v dolní partii je zátočina propojena s hlavním korytem (obr. 3.11). V zátočině se v tomto období vyskytuje převážně stagnující voda, která vytváří vhodný biotop pro některé druhy vodních organismů, které mohou volně migrovat do hlavního koryta řeky Labe. Další výhodou je také ochrana tohoto biotopu před vlněním iniciovaným proplouvajícími loděmi hlavním korytem řeky Labe podobně jako v případě např. bočních ramen. V případě zvýšených průtoků je pak v horní části oblasti *Gauernitzer Elbinsel* vytvořené průtočné povodňové koryto. V tomto období se tak na určitou dobu poloostrov stává ostrovem a zátočina se mění na boční rameno (obr. 3.11).

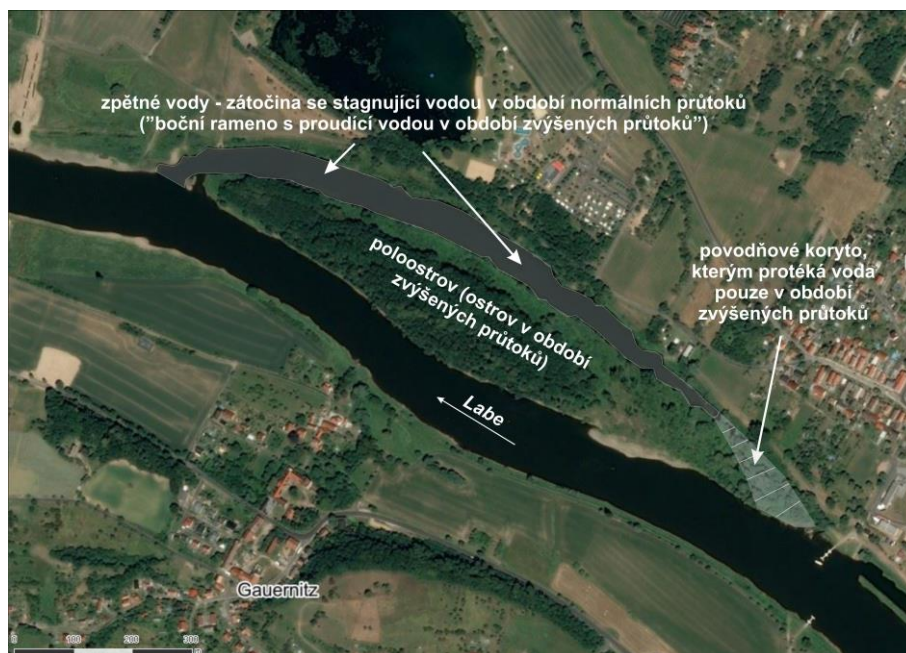
Obr. 3.11: Gauernitzer Elbinsel, vyvinutá zpětná voda (zátočina) s poloostrovem, která se mění v případě zvýšených průtoků na boční rameno řeky Labe s ostrovem (zdroj: Mapy.cz)

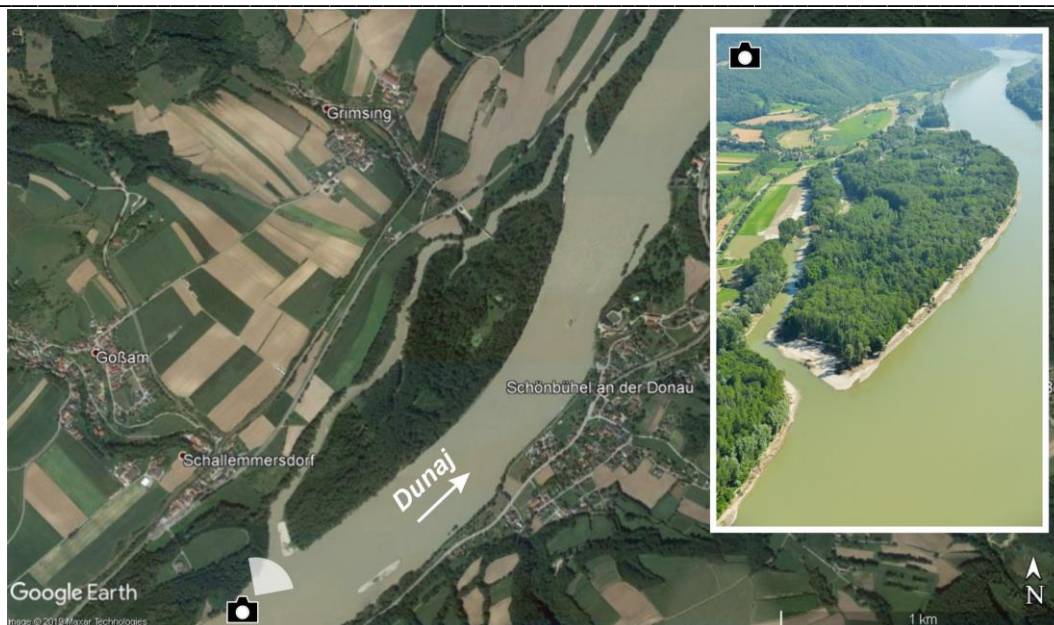
Obr. 3.14: Úsek Dunaje v oblasti Schallemmersdorf na leteckém snímku z roku 2017 (zdroj: Google Earth Pro) a letecké fotografii (zdroj: [6])

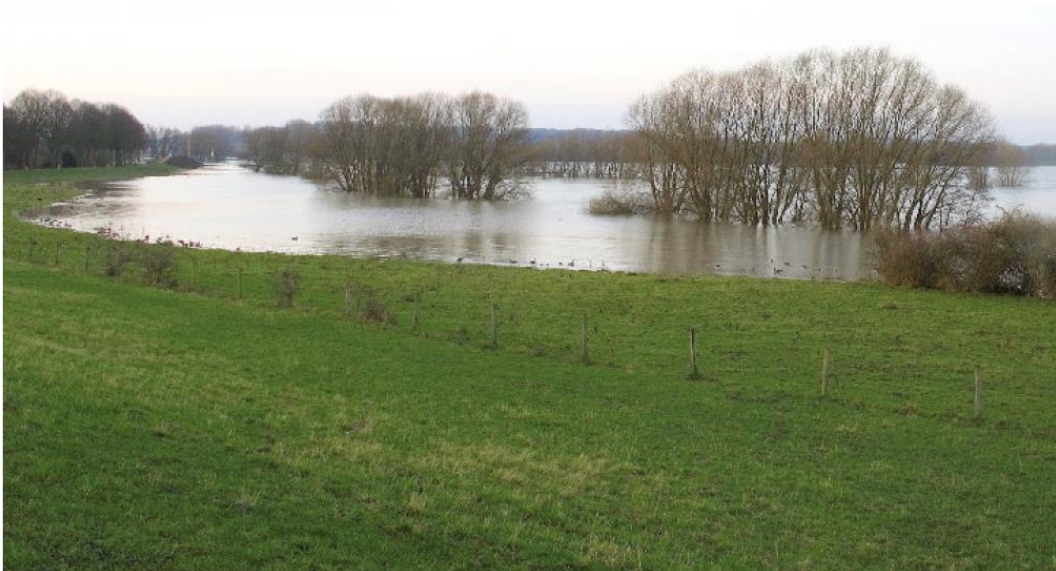
Obr. 3.15: Pohled na povodní zaplavené boční rameno na řece Rýn poblíž obce Bislich (zdroj: Markgraf-Maué a kol. 2019).

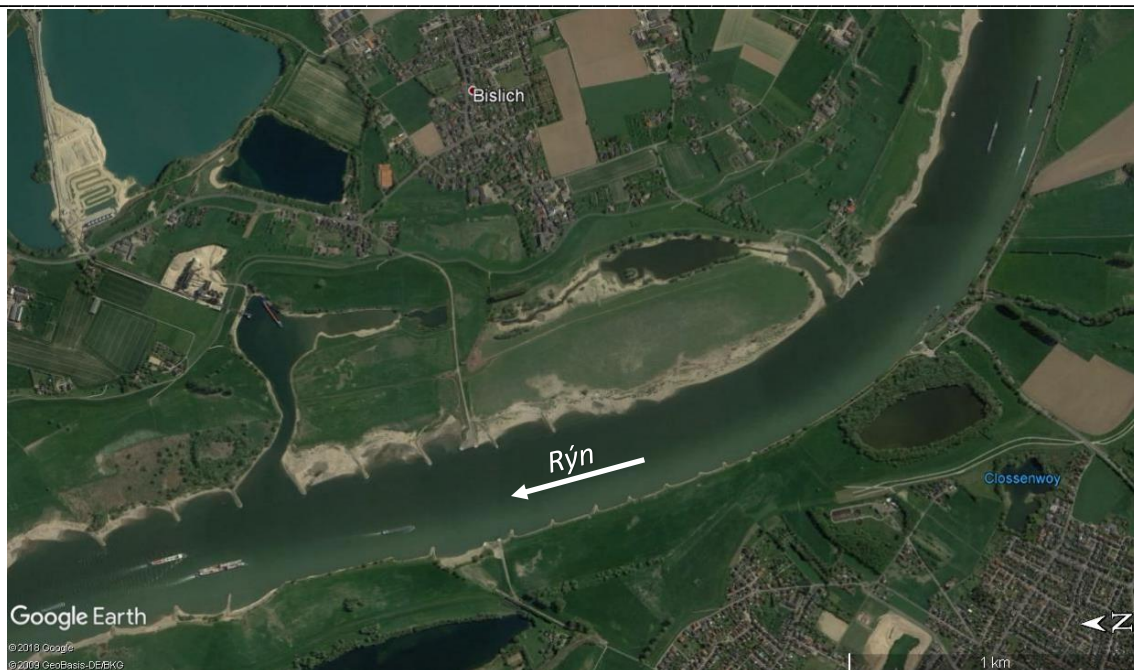
Obr. 3.16: Letecký snímek z roku 2019 revitalizace bočního ramena, resp. zátočin, řeky Rýn poblíž obce Bislich (zdroj: Google Earth Pro).

Hlavním cílem revitalizace bylo zlepšení přírodních podmínek z hlediska vytvoření vhodného habitatu pro vodní a mokřadní organismy (především ryby, vodní ptactvo atd.), které se nacházejí v řece Rýn a v jejím okolí. Původním záměrem bylo propojení několika vodních útvarů (menších nádrží), které se nacházely na pravém břehu řeky Rýna, což by vedlo k vytvoření bočního ramena v délce 2,5 km. Bohužel tohoto dosaženo nebylo z důvodu nemožnosti využít některé vhodné pozemky v okolí koryta v říční nivě. Ve finále nakonec vzniklo boční rameno v celkové délce 1,3 km, které je průtočné za vyšších vodních stavů při povodních. Za nižších vodních stavů je tento biotop tvořen dvěma zátočinami oddělenými mezi sebou úžinou a propojenými s hlavním korytem Rýna vždy pouze v jednom místě (obr.

3.16). Původně vytvořené úseky bočního ramena, resp. zátočin, které propojily jednotlivé menší nádrže, byly úzké, avšak bylo předpokládáno, že do budoucna se tyto úseky rozšíří přirozenými fluviálními procesy. Tohoto bylo dosaženo krátce po ukončení projektu, kdy během následující zimy po ukončení prací bylo boční rameno při povodni zaplaveno a částečně přemodelováno přirozenými procesy (obr. 3.17). Cílem projektu byla snaha o navržení a realizace bočního ramena, resp. zátočin, dle hydrologických a hydraulických parametrů tak, aby bylo propojeno s hlavním korytem Rýna v průměru 320 dní v roce. V rámci revitalizačních úprav bylo vytěženo a přemístěno 25 000 m³ sedimentů (štěrku, písku, hlíny) a 900 t balvanů z opevnění břehu ([9], [10], Markgraf-Maué a kol. 2019).

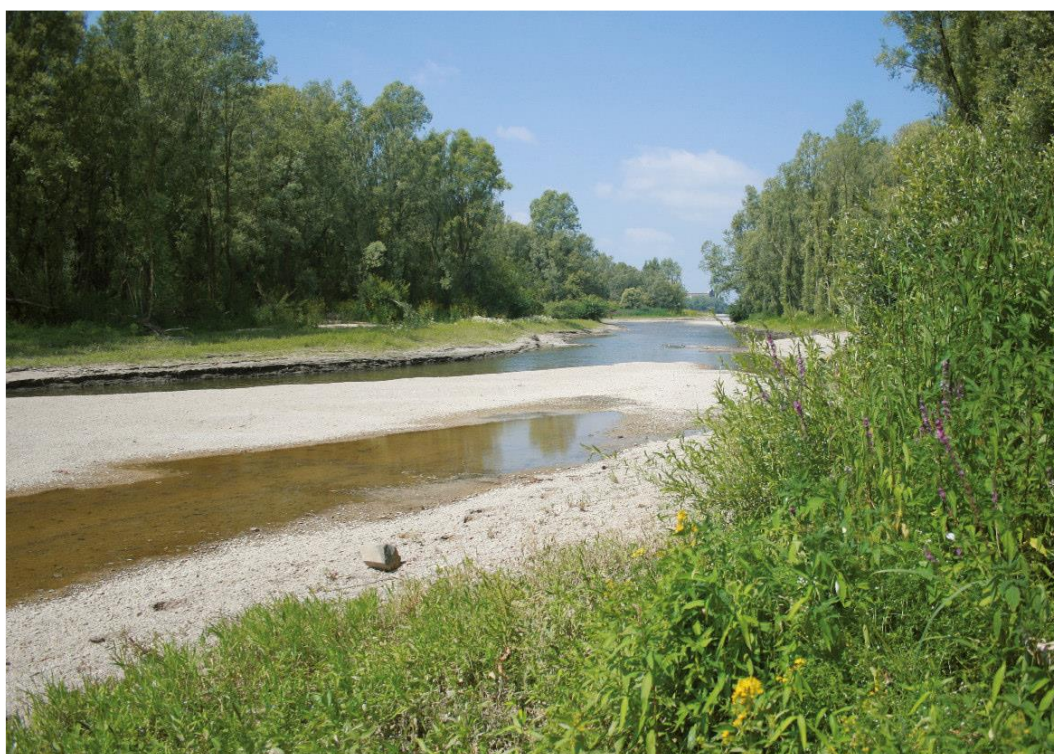
Obr. 3.17: Pohled na revitalizací vytvořené boční rameno na řece Rýn poblíž obce Bislich (zdroj: Markgraf-Maué a kol. 2019).

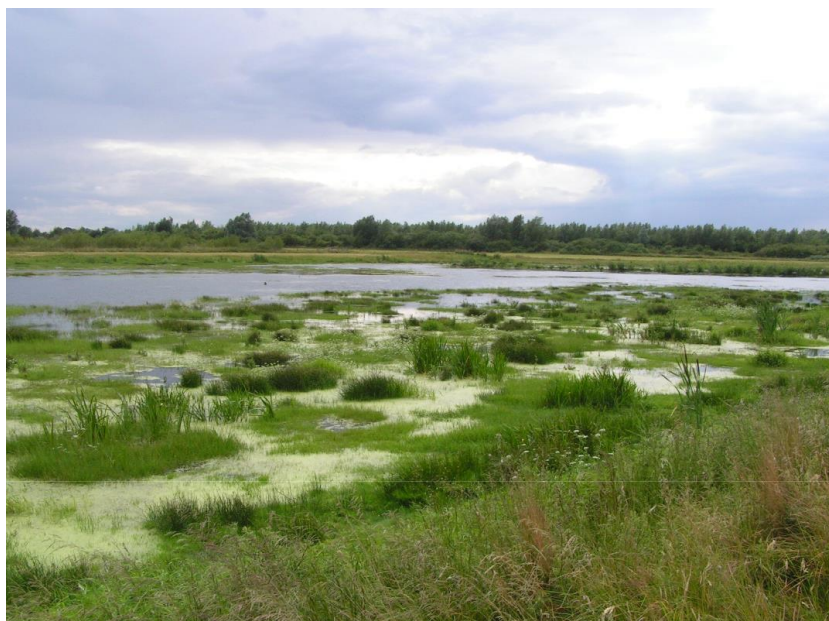
Obr. 3.18: Mokřady a říční tůně revitalizované říční nivy řeky Labe u města Lenzen (převzato z Damm 2013).

Realizovaný projekt Lenzener Elbtalaue (obr. 3.18, obr. 3.19) je vhodným příkladem realizace protipovodňové ochrany spolu s obnovením přírodě blízkých procesů probíhajících v záplavové nivě. Projekt byl realizován v letech 2002 – 2011.

V rámci revitalizace bylo postupně přistoupeno k vytvoření různých prvků vyskytujících se v rámci přirozeně vyvíjející se říční nivy, které představují mozaiku různých biotopů. Mezi tyto prvky a biotopy, které byly vytvořeny při revitalizaci území, patřily mokřady, říční tůně, mrtvá ramena, korytové náplavy, říční pláže, lužní les atd. Lužní les ponechaný z předchozího období měl v roce 2011 po dokončení revitalizace přibližnou výměru 76 ha. Tento les se stal základem pro vývoj lužního lesa v dalších částech (přibližně na území 240 ha) v rámci přirozené sukcese. V rámci revitalizace byla také využita mrtvá dřevní hmota různě rozmístěna v celém území, jako příhodný biotop pro různé druhy organismů (Damm 2013).

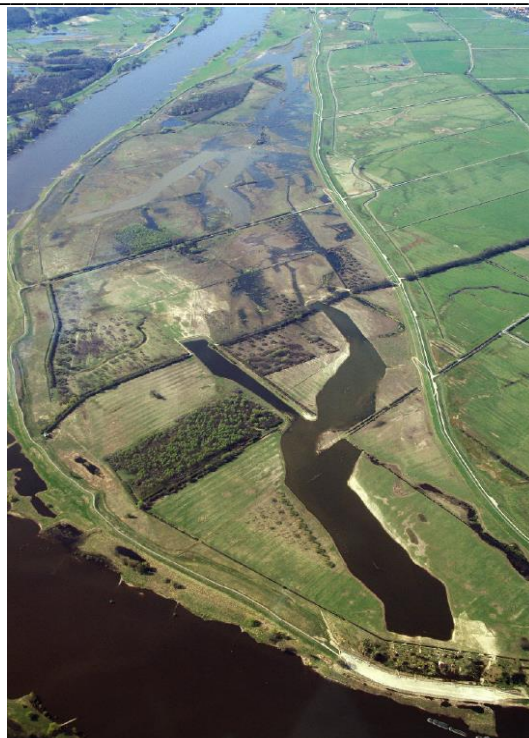
Obr. 3.19: Letecká fotografie revitalizované říční nivy řeky Labe u města Lenzen (převzato z Damm 2013).

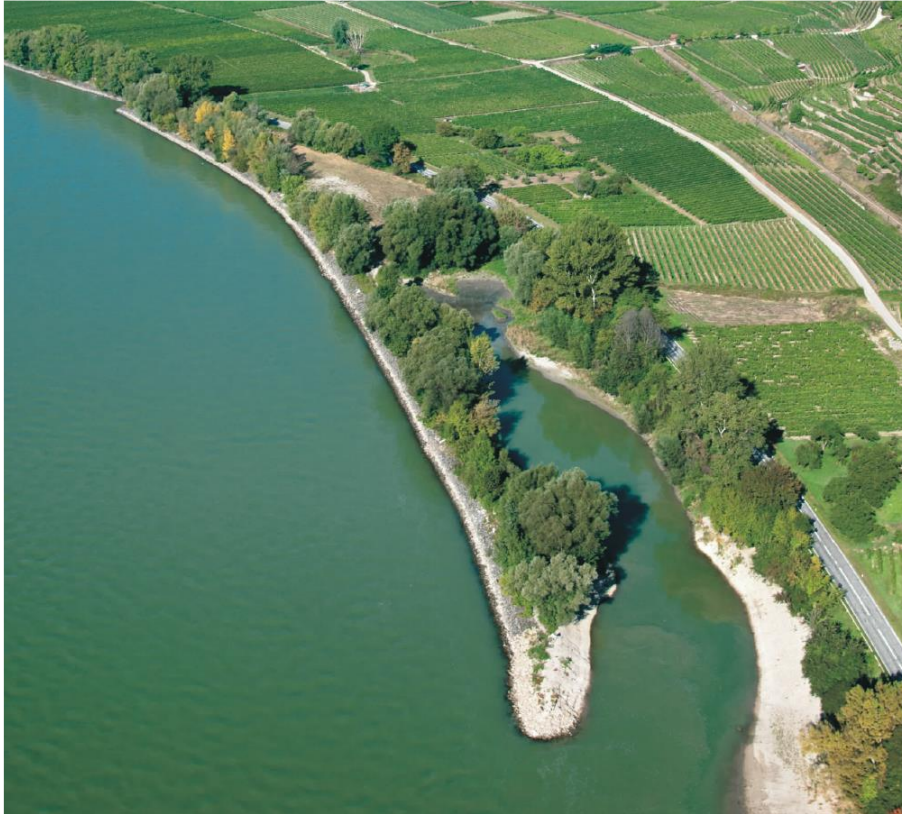
Obr. 3.22: Letecká fotografie revitalizované levobřežní části Dunaje s vytvořenou zátocinou (zpětnými vodami) poblíž obce Dürnstein (převzato z Kraus a Kaufmann 2014).

Hlavním cílem bylo vytvoření zátočiny (zpětných vod) propojené s hlavním korytem Dunaje. Před realizací projektu se v levobřežní oblasti Dunaje vyskytovaly velmi zanesené periodicky vysychající malé vodní nádrže (tůně) a břeh řeky byl opevněn kamenným pohozením (viz obr. 3.21A). Nádrže byly v roce 2011 postupně propojeny mezi sebou, břehové opevnění odstraněno a celá vodní plocha byla v dolní partii (směrem po proudu) nakonec napojena na hlavní koryto řeky. Vznikla tak zátočina, která je přes 200 metrů dlouhá, chráněná od hlavního koryta poloostrovem vybíhajícím ze břehu v horní části podélně se směrem proudnice (obr. 3.21B a obr. 3.22). Zátočina v současnosti slouží jako biotop především pro juvenilní populace ryb vyskytujících se v Dunaji, které jsou zároveň vhodným zdrojem potravy pro zde se vyskytující užovku podplamatou (*Natrix tessellata*). Revitalizací vzniklé stanoviště je také vhodné pro některé druhy jednoletých rostlin vázaných na bahnité říční břehy disturbované kolísající hladinou Dunaje ([2], [7], Kraus a Kaufmann 2014).

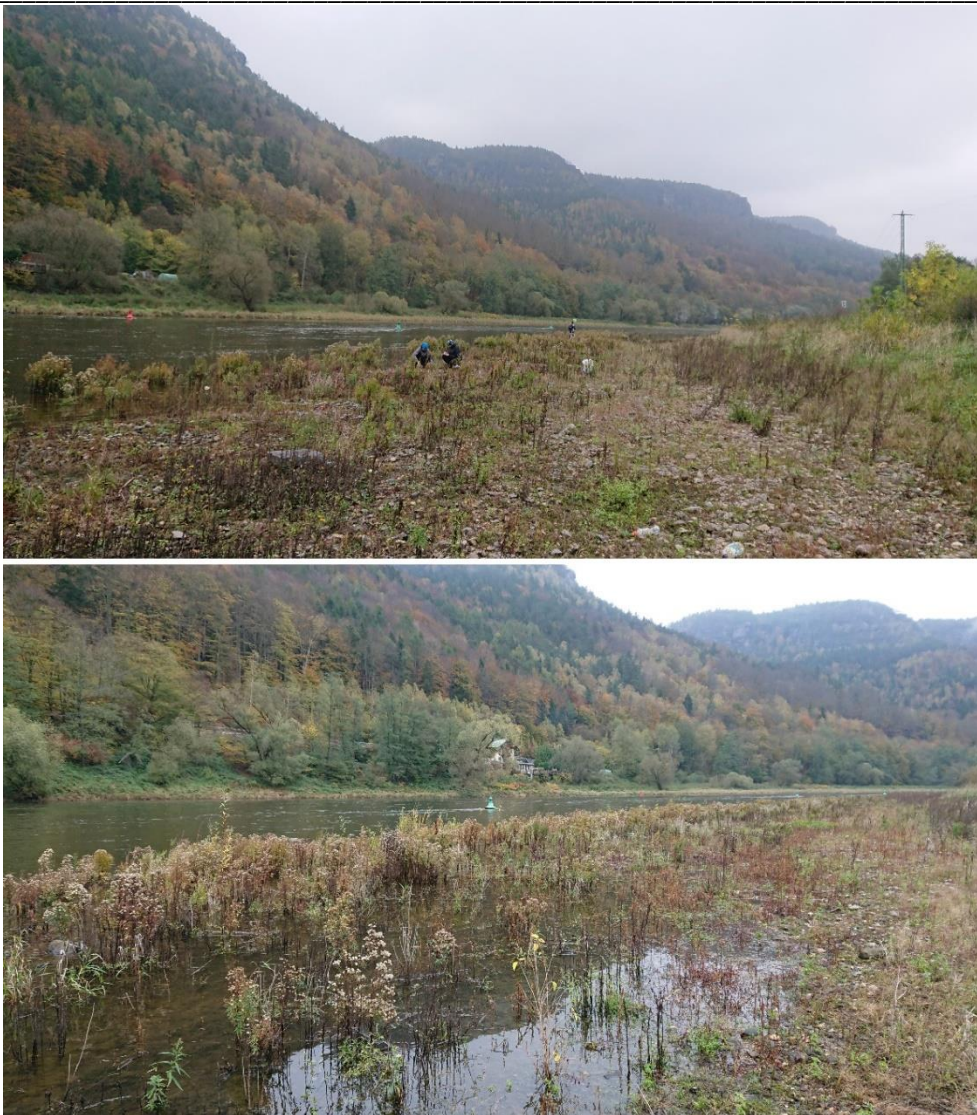
Obr. 4.1. Levobřežní lavice v Dolním Žlebu – pohled na středovou část (nahore) a zaplavenou distální část lavice během průtoku cca 200 m³/s (dole).

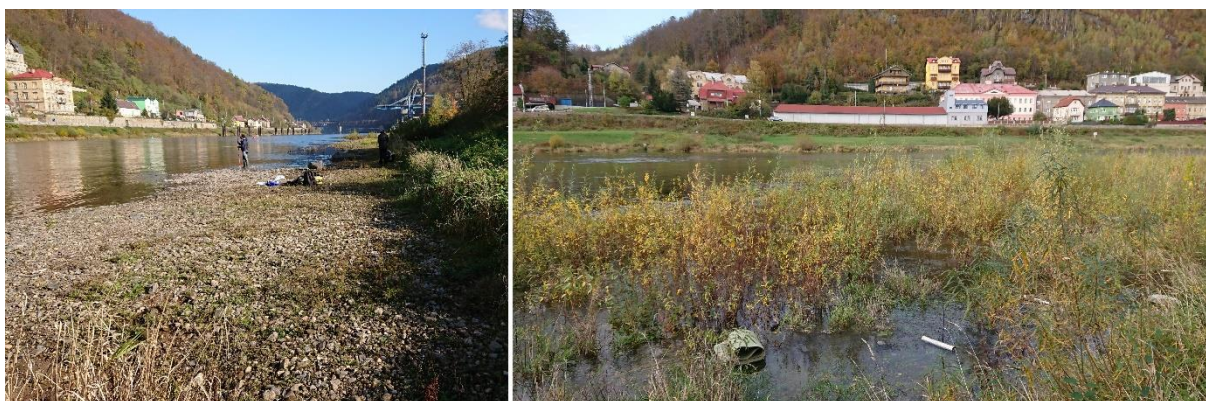
Obr. 4.2. Pravobřežní lavice v Děčíně-Hegeru – pohled na relativně úzkou distální část (vlevo) a zaplavenou, vegetací porostlou frontální část během průtoku cca 200 m³/s (vpravo).

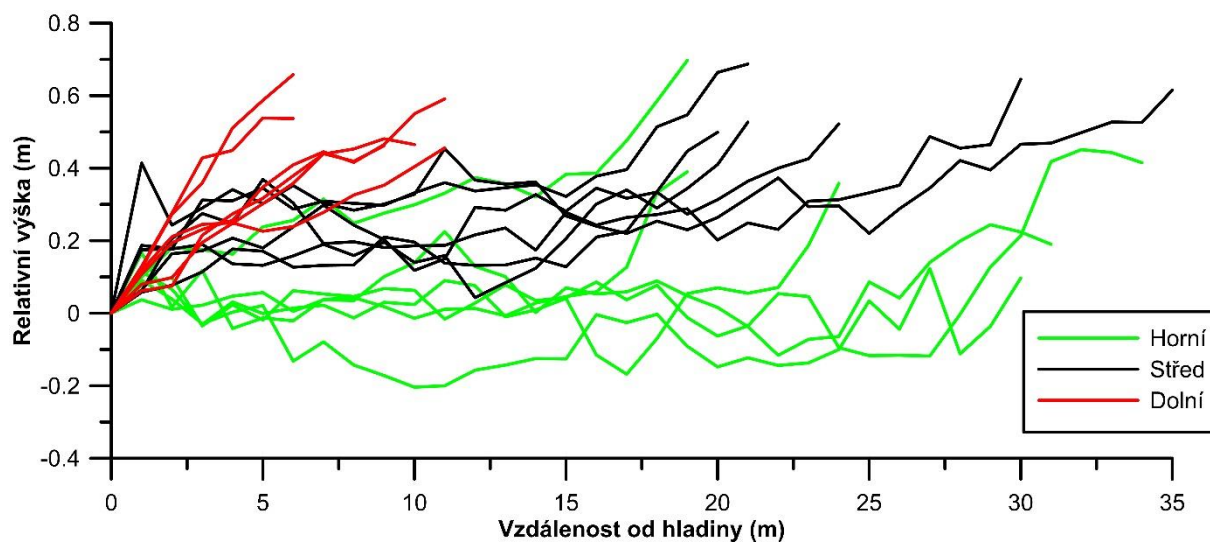
Obr. 4.5. Příčné profily levobřežní lavice v Děčíně-Hegeru.

Ve zkoumaném souboru tří lavic je patrný podobně stoupající trend křivky nárůstu relativních výšek s narůstající vzdáleností od hladiny u lavice v Dolním Žlebu a Valtířově (obr. 4.4 a 4.6). Je však nutno vzít v úvahu, že v Dolním Žlebu bylo vzhledem k vysokým vodním stavům nemožné změřit relativně plošší dolní část lavice zaplavené vodou i během průtoků 150-200 m³/s – a právě tato část by pravděpodobně vykazovala podobné morfologické znaky s horním a prostředním profilem lavice v Děčíně-Hegeru (obr. 4.5). U těchto dvou profilů děčínské lavice je patrná rozkolísanost průběhu příčných profilů bez jasného stoupavého trendu se vzdáleností od vodní hladiny, což je doprovázeno množstvím zaplavených depresí i během Q_a průtoků (150-200 m³/s). U lavice ve Valtířově je pak nápadný značný nárůst šířky lavice v její prostřední části oproti horním či dolním profilům, což poukazuje na typické přirozené formování vrcholové lavice bez antropogenních zásahů (např. prohrábky či těžby štěrku) (obr. 4.6). Naopak tyto zásahy pozměnily morfologii lavice v Děčíně-Hegeru, která by se v přirozené podobě bez antropogenních zásahů (vč. přítomného usměrňovacího výhonu v její ve frontální části) rovněž formovala jako lavice vrcholová s nejvyšší šířkou v jejím přibližném středu. V kontextu měření z roku 2018 vykazují lavice v Dolním Žlebu a Valtířově podobné morfologické znaky jako lavice v Malém Březně (mimo její část restaurovanou tůněmi). Nicméně dolní část lavice v Dolním Žlebu stejně jako lavice v Děčíně-Hegeru vykazuje známky antropogenního ovlivnění, zejména prohrábek nebo těžby štěrku (srovnej také s příčnými horními a „upravenými“ profily pravobřežní lavice v Dolním Žlebu získanými v roce 2018).

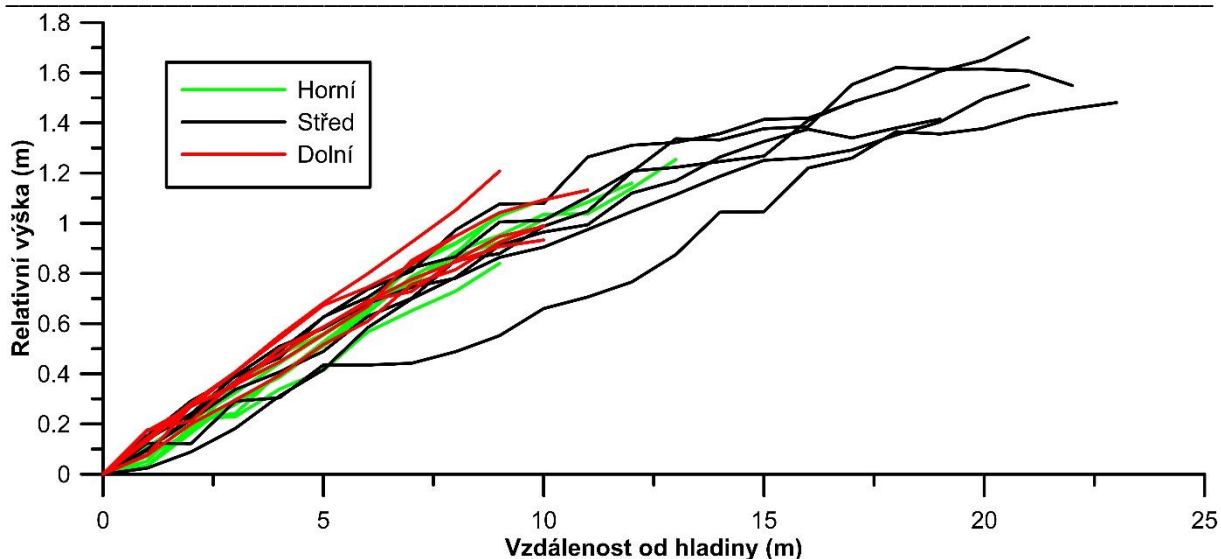
Obr. 4.6. Příčné profily pravobřežní lavice ve Valtířově.

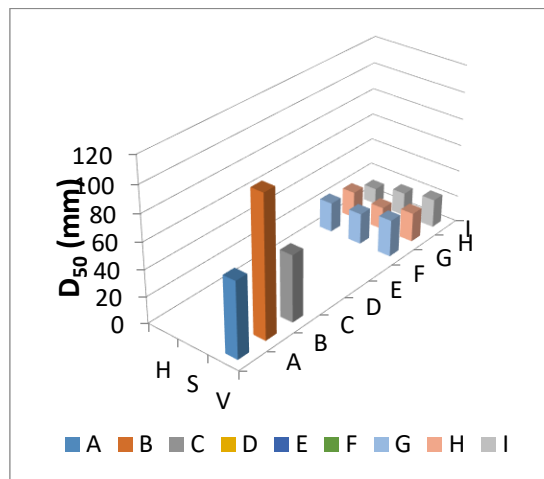
Obr. 5.5. Hodnoty percentilu D_{50} (svislá osa, v mm) zrnitosti povrchové vrstvy sedimentů na lavici v Děčíně-Hegeru; na hlavní vodorovné ose jsou znázorněny pozice odběrů povrchových sedimentů v příčném průběhu náplavu (H – v blízkosti hladiny, S – středová část, V – vnější okraj příčného profilu); na hloubkové ose jsou znázorněny pozice odběrů povrchových sedimentů v podélném průběhu náplavu (A až C frontální (horní), G až I distální (dolní) část lavice; střední část nebyla vzhledem k zaplavení v době měření na této lokalitě hodnocena).

Žlebu, kdy se hodnoty D_{50} pohybovaly mezi 12 a 28 mm; u dvou profilů bylo zjištěno postupné hrubnutí ve směru od vodní hladiny ke vnějšímu okraji lavice.

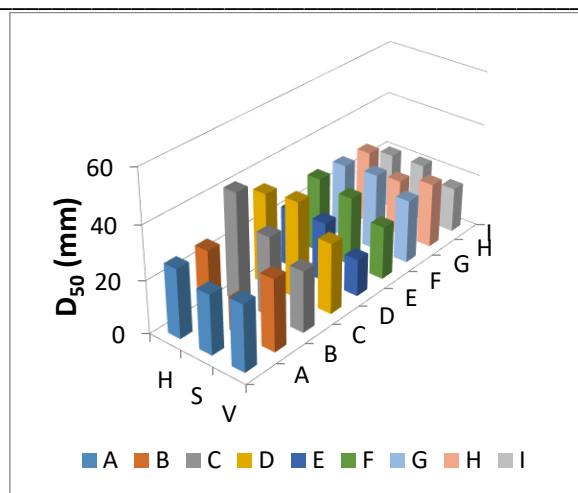
Obr. 5.6. Hodnoty percentilu D_{50} (svislá osa, v mm) zrnitosti povrchové vrstvy sedimentů na lavici ve Valtířově; na hlavní vodorovné ose jsou znázorněny pozice odběrů povrchových sedimentů v příčném průběhu náplavu (H – v blízkosti hladiny, S – středová část, V – vnější okraj příčného profilu); na hloubkové ose jsou znázorněny pozice odběrů povrchových sedimentů v podélném průběhu náplavu (A až C frontální (horní), G až I distální (dolní) část lavice; střední část nebyla vzhledem k zaplavení v době měření na této lokalitě hodnocena).

Ani na hodnocené pravobřežní lavici ve Valtířově nebyl patrný jednotný trend zjemňování nebo hrubnutí s narůstající relativní výškou od vodní hladiny (obr. 5.6), kdy se systematické změny v zrnitosti mohly objevit vzhledem k výraznému převýšení mezi hladinou a vnějším okrajem lavice (až 1,5 m). Nicméně na této lavici je patrný mírný náznak poproudového zjemňování povrchové vrstvy sedimentů, kdy medián zrnitosti čtyř vzorků (z 18) pocházejících z frontální a středové části lavice dosahoval hodnoty alespoň 30 mm; žádný takový vzorek se nevyskytl v distální (dolní) části lavice. Tato lokalita tedy vykazuje určité znaky typické vrcholové lavice, kdy dochází k poproudovému zjemňování povrchové vrstvy sedimentů (Pyrce a Ashmore 2005). Valtířovská lavice také vykazuje významné rozdíly ve srovnání s pravobřežní lavicí v Malém Březně (cca 4 km níže po proudu) hodnocené v roce 2018, která byla charakteristická jak celkově výraznou hrubozrností (cca dvojnásobná hodnota D_{50} oproti Valtířovu), tak přítomností relativně jemnějších sedimentů ve střední části lavice oproti frontální a distální části.

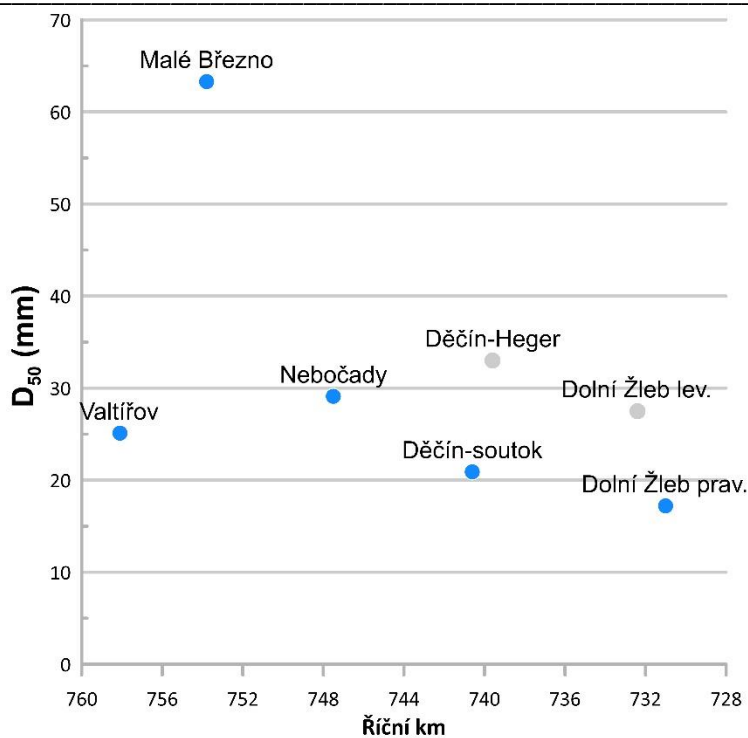
Obr. 5.7. Mediány zrnitosti řešených náplavů vztahované k jejich poloze ve sledovaném úseku Labe. Šedé lokality měly neúplný soubor měřených klastů (chyběly určité pozice odběru díky zaplavení lavice – viz metodika této kapitoly).

Finální analýza se týká zhodnocení potenciálního poproudového trendu mediánu zrnitosti náplavů, kdy byly pro výpočet tohoto mediánu užity všechny měřené klasy v rámci jednotlivých lavic z této studie a studie provedené v roce 2018 (obr. 5.7). Z tohoto grafu je patrné výlučné postavení pravobřežní lavice v Malém Březně hodnocené již v roce 2018, která vykazovala dvojnásobně hrubé sedimenty oproti všem ostatním řešeným náplavům. Mimo tento náplav se medián zrnitosti pohyboval v rozmezí 20-30 mm, tedy ve frakci hrubého štěrku. Z hodnocených dat nelze vyčíst celkový trend poproudového zjemňování nebo hrubnutí, což je odrazem relativně krátkého hodnoceného úseku (cca 30 km), potenciálního vlivu zdrojnic (především jednotlivých přítoků), rozdílné morfologie sledovaných lavic a případným antropogenním zásahům (např. prohrábky dna toku).

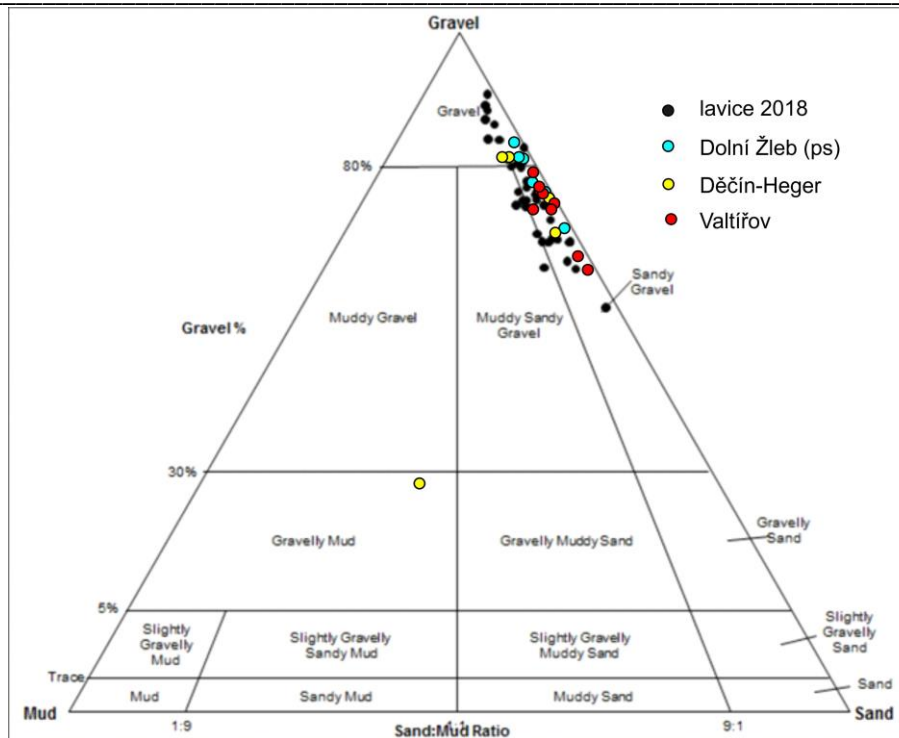
Obr. 6.1: Ternární diagram znázorňující zrnitostní složení odebraných vzorků na lavicích v roce 2018 (černě) a na pravobřežní lavici v Dolním Žlebu (modře), Děčíně-Hegeru (žlutě) a Valtířově (červeně) na základě relativního podílu frakcí šterku, písku a kalu dle Folk (1954).

Podpovrchová vrstva sedimentů na lavici ve Valtířově obsahovala pouze štěrkopísčité sediment, zatímco levobřežní lavice v Dolním Žlebu vykazala tři vzorky s dominancí štěrku a tři vzorky štěrkopísčité (obr. 6.1). Podobná zrnitost byla získána na pravobřežní lavici v Dolním Žlebu v roce 2018, kdy byly tři vzorky štěrkové a šest vzorků štěrkopísčitých. Naprosto se odlišoval vzorek odebraný z vnější pozice frontální části lavice v Děčíně-Hegeru, který vykázal zvýšené množství jemného sedimentu a kvalitativní zařazení vzorku do bimodální skupiny štěrk-jemné prachovojílovité částice (kal). To poukazuje na pravděpodobný vliv umělého výhonu na horním konci této lavice a tvorbou klidové sedimentační zóny, kde se usazuje kvůli nízkým rychlostem proudění a omezené intenzitě turbulencí velké množství jemných plavenin. Celkově byla tato lavice charakterizována hustým vegetačním pokryvem a zároveň byla její frontální a střední část zaplavena i během průtoku 150-200 m³/s. Je tedy vysoce pravděpodobné, že rovněž ostatní vzorky z frontální a střední části, které se nám však nepodařily odebrat, mohly být oproti jiným lavicím charakteristické zvýšeným poměrem jemných sedimentů (prachové a jílové frakce) na úkor písku nebo štěrku. Distální část lavice v Děčíně-Hegeru pak již nesla znaky ostatních hodnocených lavic v předmětném úseku Labe, kdy ve dvou vzorcích podpovrchových sedimentů dominovala štěrková frakce a v jednom případě frakce štěrkopísčitá.
