**Vegetace bahnitých náplavů
v EVL Labské údolí a EVL Porta Bohemica v roce 2020**

Odborná studie

prosinec 2020

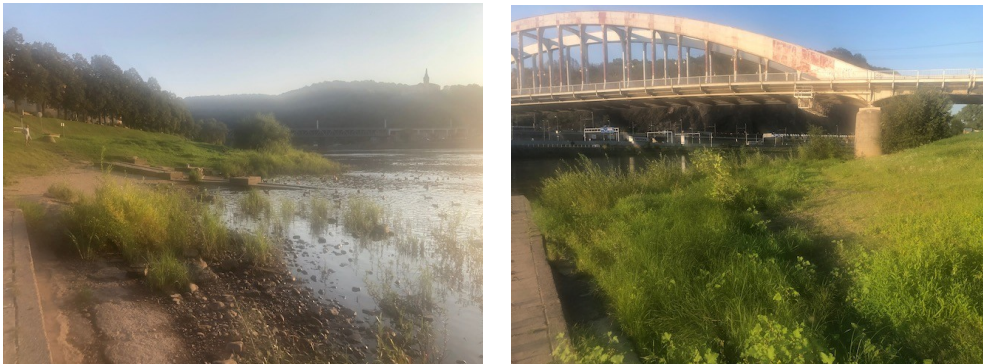
| Náplav | Střekov, Ústí nad Labem |
|---|---|
| Pozorování 2020 | Náplav je převážně zaplavený, výše položené části jsou zarostlé, dominuje <i>Phalaris</i> , vrby, ostřice, <i>Inula</i> . Nad tím je pás s nízkou vegetací. Zde nalezeny 4 ex. <i>Pulicaria vulgaris</i> . Ve středním pásu mezi betonovými „moly“ je náplav silně sešlapávaný a vypásaný kachnami, je téměř bez vegetace, s malými rostlinami <i>Rorripa sylvestris</i> . Kontrola 15. 9. 2020 Eva Volfová |
| Foto | 15. 9. 2020, Eva Volfová |

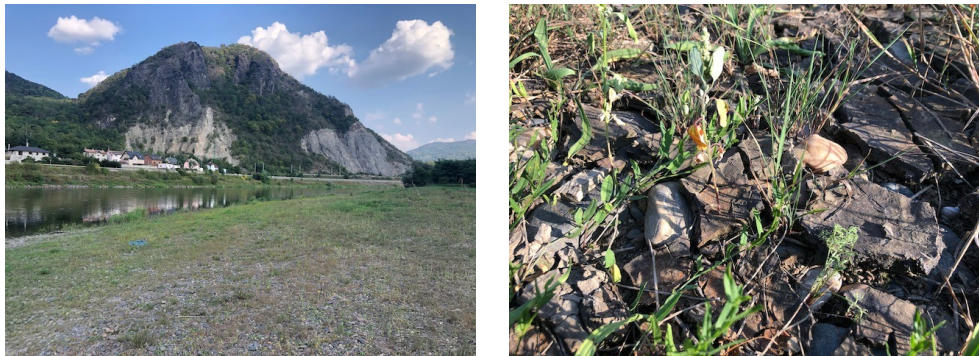
| Pozorování 2020 | Náplav při návštěvě obnažený, pokrytý nánosem bahna, suchá rozpraskaná vrstva. Kontrola 16. 9. 2020 Roman Hamerský, Eva Volfová |
| Foto | <p>16. 9. 2020, Eva Volfová</p> |

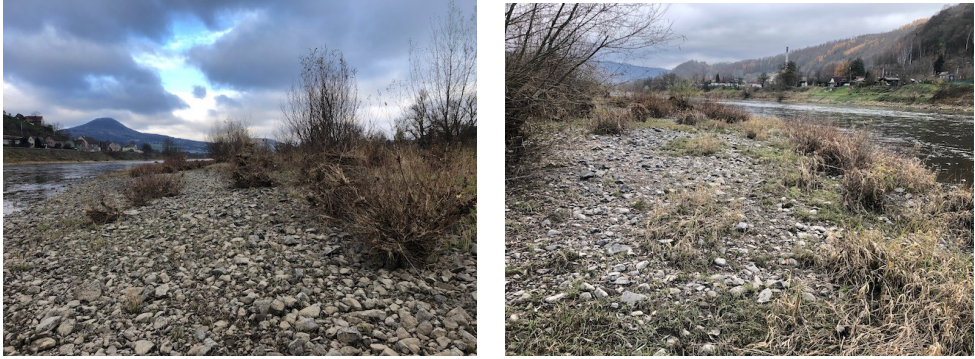
| Náplav | Nebočady |
|---|--|
| Pozorování 2020 | Štěrkopískový náplav podél koncentračních hrází. Antropogenní původ – náplav je užší, méně pozvolný, rychlejší proud vody. Pokrytý zaschlou vrstvou bahna. Na vrbách zachycené naplaveniny. Zarůstá <i>Phalaris arundinacea</i> . Kontrola 29. 11. 2020 Eva Volfová |
| Foto | <p>29. 11. 2020, Eva Volfová</p> |

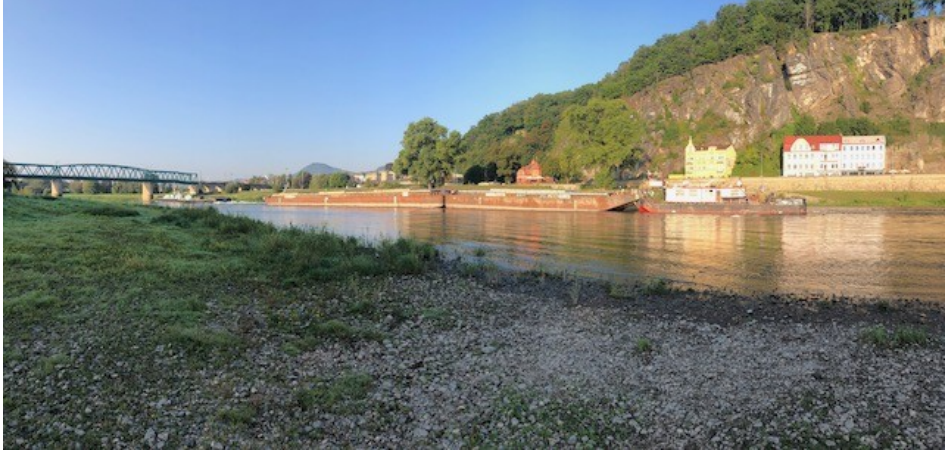
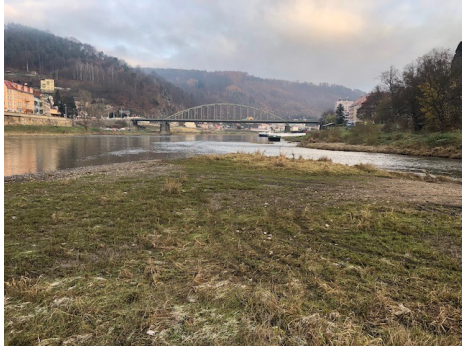
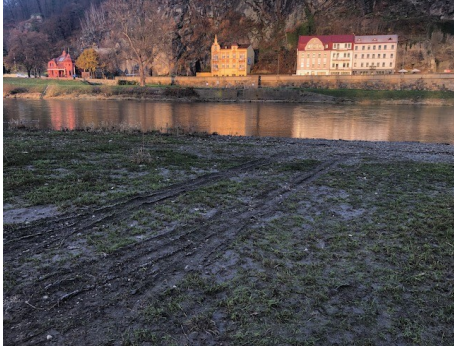
| Náplav | Děčín – Ploučnice |
|---|---|
| Pozorování 2020 | <p>Při návštěvě 16. 9. byl zjištěn výskyt drobnokvětu – na narušené ploše u vstupu do Ploučnice. Opožděný vývoj, většina jsou teprve semenáčky, jen asi 10 dospělých kvetoucích rostlin (v létě byly náplavy pod vodou). Omezené vytváření lodyh. Rozvinutá vytrvalá vegetace (<i>Polygonum aviculare</i>, <i>Potentilla reptans</i>, <i>Inula britannica</i>, <i>Agrostis stolonifera</i>, <i>Rorripa sylvestris</i>).</p> <p><i>Pulicaria vulgaris</i> 9 ex.</p> <p>Během října a listopadu byl náplav celý pod vodou. Při kontrole 29. 11. pokrytý zaschlým bahnem, vrstva asi 5 mm. U vstupu do Ploučnice a na špičce náplavu je patrné rozježdění povrchu.</p> <p>Kontrola 16. 9. 2020 Eva Volfová, Petr Bauer, Roman Hamerský, Lenka Libichová 29. 11. 2020 Eva Volfová, Petr Bauer</p> |
| Foto | <p>16. 9. 2020, Eva Volfová</p> <p>29. 11. 2020, Eva Volfová</p> |

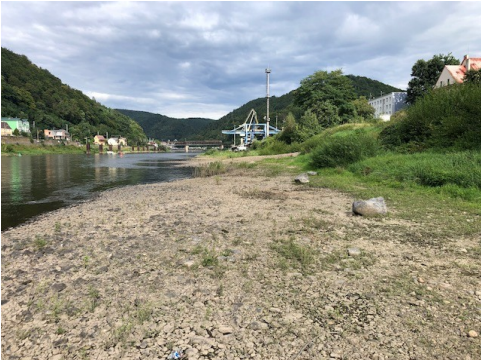
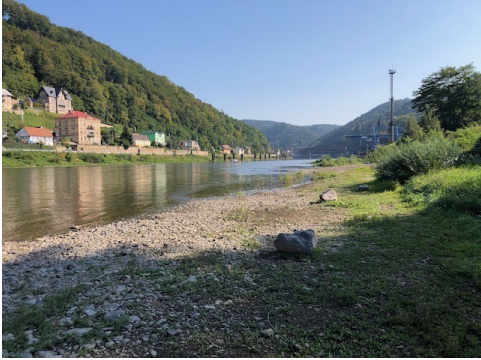
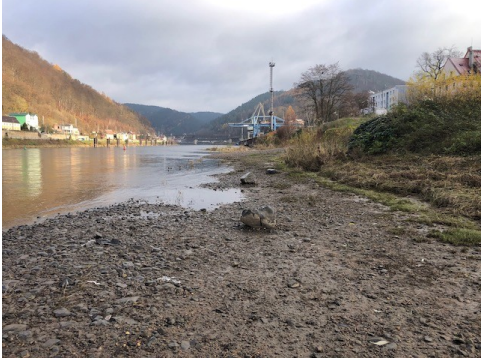
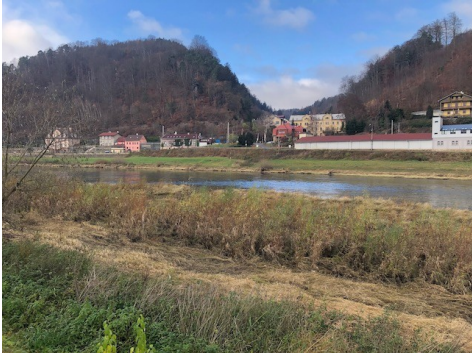
| Náplav | Děčín – Heger |
|---|--|
| | <p>Dospělé rostliny drobnokvětu zjištěny 16. 9. - na pravé straně středního štětkového návozu a v pásu podél břehu. Přední část náplavu je už kompletně zrostlá – vrby, <i>Phalaris</i>. Ve střední části je na konci listopadu náplav přeplavený, urovnaný. Drobnokvět již nebyl zjištěn. Střední návoz je téměř bez vegetace. Kontrola 16. 9. 2020 Eva Volfová, Petr Bauer, Roman Hamerský, Lenka Libichová 29. 11. 2020 Eva Volfová, Petr Bauer</p> |
| Foto | <div style="display: flex; flex-wrap: wrap;"> <div style="width: 50%; text-align: center;"> <p>24. 8. 2020, Eva Volfová</p> </div> <div style="width: 50%; text-align: center;"> <p>16. 9. 2020, Eva Volfová</p> </div> <div style="width: 50%; text-align: center;"> <p>29. 11. 2020, Eva Volfová</p> </div> <div style="width: 50%; text-align: center;"> <p>29. 11. 2020, Eva Volfová (přední část)</p> </div> </div> |

Náplav Heger je ukázkou předčasných závěrů v případě kompenzovatelnosti přírodních stanovišť. Zatímco frontální část náplavu Heger byla v minulosti zničena opevněním lomovým záhozem. Důkazem je např. ortofotomapama na portálu Seznam.cz 2003, kde je možno pozorovat usměrnění vodního toku s cílem zúžení plavební dráhy a snaha o koncentraci vody v řece Labi. Na ortofotomapě jsou zřetelné partie navazující na řeku Labe s přirozeným úzkým pásem zbytku náplavu, který byl následně přehrnut vytěženým materiálem (29. 9. 2014). Důsledkem byla změna povrchové struktury, oddělení náplavu od řeky, změna výškových poměrů náplavu, změna vegetace. V současnosti je frontální část náplavu téměř kompletně zarostlá vrbami a chřasticí.

Pouze ve střední části náplavu (50.7848542N, 14.2128742E - 50.7851594N, 14.2142717E) zůstaly nenarušené části náplavu a v délce necelých 100 m zde byl prokázán výskyt drobnokvětu (2018, 2019, 2020). 25. 7. 2019 pak bylo detailně dokumentováno další poškození náplavu Podnikem Povodí Labe s.p.

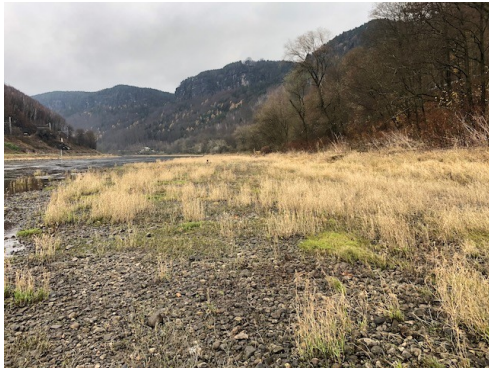
| Popis | <p>Experimentální výhon vytvořený v roce 2014, upravený 2015 (vyplážování). Od břehu opevnění lomovým kamenem, velké balvany.</p> <p>Náplav po přeplavení v říjnu a listopadu, ale výrazně jinak než přirozené náplavy. Chybí mu pozvolný sklon. Silně je zastoupena hrubá frakce. Nedošlo zde k sedimentaci bahna na náplavu, větší nánosy jsou uloženy na frontální straně a u bořích tůní. <i>Phalaris arundinacea</i> porůstá ostrůvkovitě celou plochu. Řeka v místě náplavu celkem rychle proudí.</p> <p>Na povrchu náplavu jsou pravidelné důlky vytvořené činností vody během zaplavení.</p> <p>29. 11. 2020 Eva Volfová, Petr Bauer</p> |
| Foto | <p>29. 11. 2020 Eva Volfová</p> |

Zatímco přirozené náplavy vytvořené činností řeky, které splňují základní podmínky tohoto fluviálně morfolického útvaru řeky Labe, byly při kontrole dne 29. 11. 2020 po vyšších stavech vody v řece Labe téměř bez vegetace. Na plochách ovlivněných navážkou naopak přetrvávají souvislejší porosty *Phalaris arundinacea*, což je důsledkem narušení podélného sklonu náplavů. Dokumentováno na fotografiích v kapitole 3.1 z 29. 11. 2020 - karty náplavů Dolní Žleb pravý břeh a Experimentální výhon 4/5.

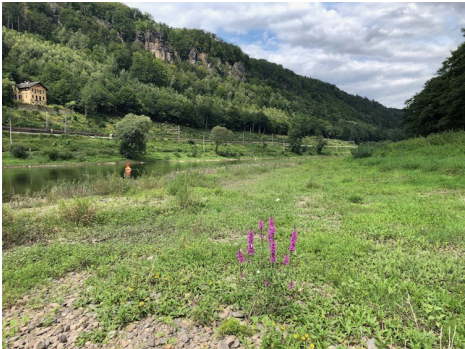
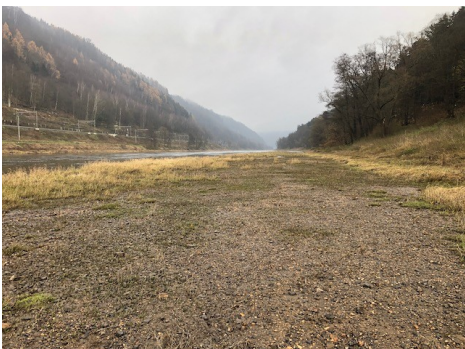
| Náplav | Dolní Žleb – pravý břeh |
|---|---|
| Pozorování 2020 | <p>Při návštěvě 24. 8. byl povrch náplavu po přeplavení zabahněný. Nedošlo k přerovnání povrchu ani rozplavení dřívě nahrnutých navážek při břehu řeky. Vyhrnutý materiál vytvořil bariéru, která zarůstá <i>Phalaris arundinacea</i> a působí velmi nepřírozně a cizorodě. V některých případech navážky zpomalují proudění vody a způsobují zabahnění náplavu. V neposlední řadě způsobují zúžení náplavu.</p> <p>Je patrná probíhající sukcese, letní přeplavení zatím nebylo dost výrazné a nejméně v předchozích 3 letech k přeplavení nedošlo vůbec. Ve střední části náplavu je patrný stres suchem z minulých let, zde sukcese probíhá méně výrazně. Zarůstání se projevuje na nahrnutých hromadách u vody a od břehu (kromě chrastice i vrby, pajasan), ostrůvky chrastice ale jsou již i ve střední části. Přetrvává další vegetace (<i>Lythrum</i>, <i>Polygonum</i>, <i>Rorripa</i>, <i>Inula</i>).</p> <p>Počty <i>Corrigiol</i> budou patrně stejné jako v minulosti (vyšší stovky a tisíce exemplářů - viz foto). Spočítali jsme semenáčky drobnokvětu a bylo jich 170 na m², což je podobné našemu odhadu v červenci 2019 (200/m²), v srpnu 2019 jsme pak zjistili max. 30 dospělých rostlin na m².</p> <p>Letos je tedy vývoj drobnokvětů cca o měsíc pozdější. Nicméně je vidět, že i dosti mladé rostliny již kvetou. Výše položené na náplavu jsou více vyvinuté, níže se vyskytují velice mladé semenáčky.</p> <p>Na frontálním okraji více jemných naplavenin, asi 5 cm vrstva bahna. Hodně utržených lodyh <i>Ceratophyllum demersum</i>.</p> <p>Při návštěvě 29. 11. je náplav po delším a větším přeplavení (říjen-listopad, výška hladiny byla až 300 cm).</p> <p>Ve střední části je hezky urovnaný reliéf, srovnané jsou i hromady. Frontální část je více heterogenní, navážky jsou stále výrazné.</p> <p>Zabahnění po celé ploše, vrstva cca 5 mm. Místy se nacházejí pískové naplaveniny. Na mnoha místech se nacházejí kruhovitě důlky vzniklé v důsledku činnosti vody.</p> <p>Chybí jednoletá vegetace včetně drobnokvětu, byl nalezen jen jeden semenáček. Zůstaly víceleté druhy (<i>Phalaris</i>, <i>Agrostis</i>, <i>Rorripa</i>, <i>Plantago</i>, <i>Inula</i>, <i>Herniaria</i>).</p> <p>Kontrola 24. 8. 2020 Eva Volfová, Petr Bauer 29. 11. 2020 Eva Volfová, Petr Bauer</p> |
| Foto | <div style="display: flex; justify-content: space-around;"> <div style="text-align: center;"> <p>24. 8. 2020, Eva Volfová</p> </div> <div style="text-align: center;"> <p>29. 11. 2020, Eva Volfová</p> </div> </div> |

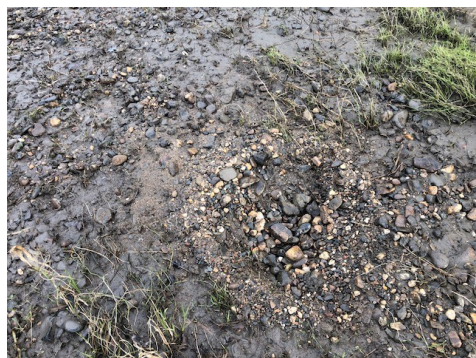
29. 11. 2020, Eva Volfová (kruhový důlek)

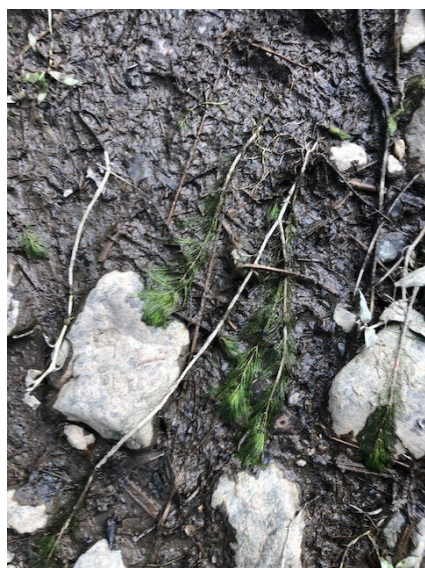
24. 8. 2020, Eva Volfová (zabahnění, utržené lodyhy *Ceratophyllum demersum*)

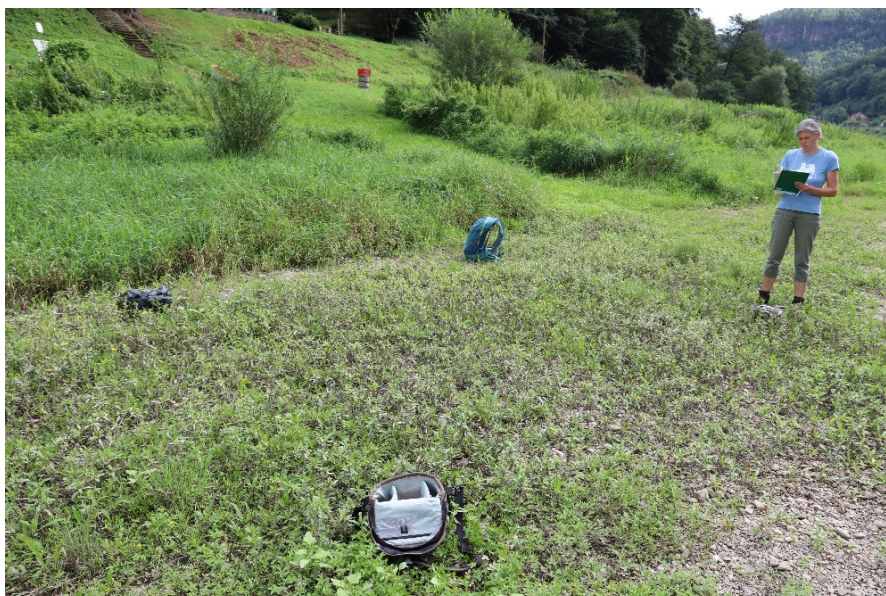
Plocha byla přeplavená vodou, zaschlé bahno.

Obr. 7 Lokalizace snímku 3 (foto: Petr Bauer)

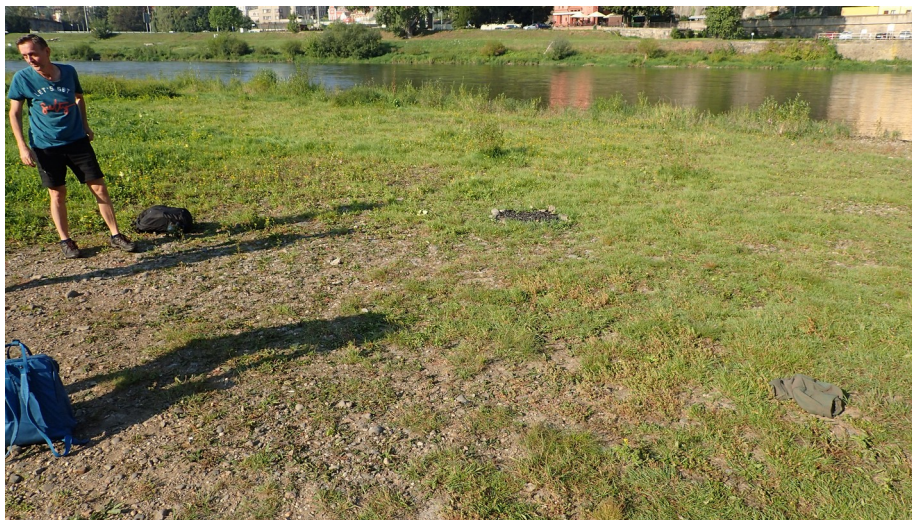
Ve využívané ploše, disturbance povrchu. Jeden roh tvoří ohniště.

Obr. 11 Snímek 7 (foto: Petr Bauer)

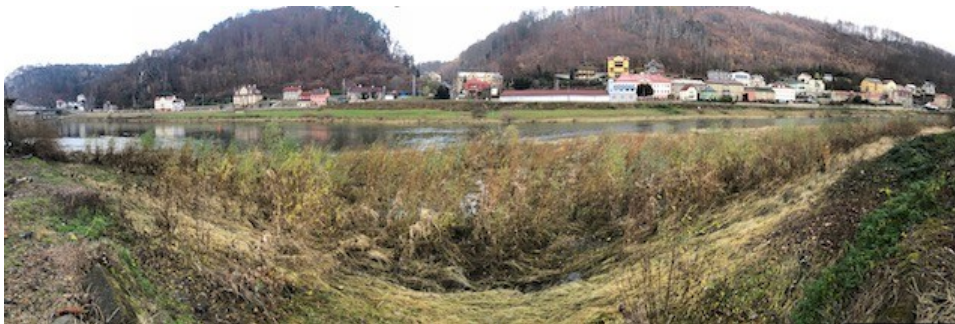
Obr. 12 Stav frontální části náplavu Heger v roce 2020
