## STUDIE- CELKOVÁ ZPRÁVA

# "REVITALIZACE PŘÍSTUPOVÝCH CEST NA PRAVČICKOU BRÁNU V LOKALITĚ NPČŠ V ÚSEKU PRAVČICKÁ BRÁNA ODBOČKA - PRAVČICKÁ BRÁNA"

**NA P.P.Č. 338  
V K.Ú. HŘENSKO.**

## STUDIE

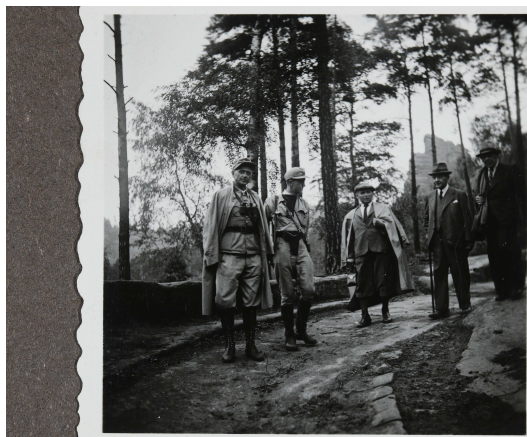
Obrázek 2: Fotografie z roku 1945-  
Písková cesta s kamenným lemováním

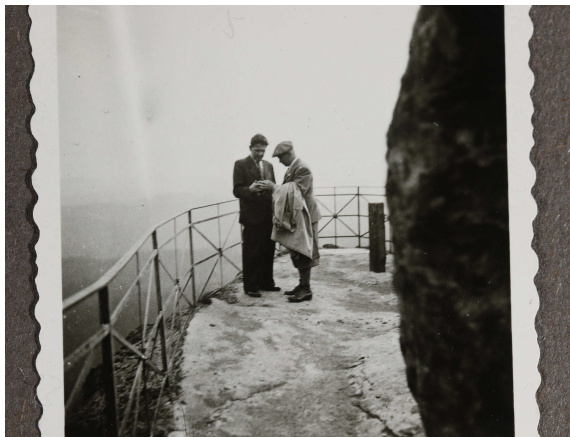
Obrázek 1: Skalní povrch cesty

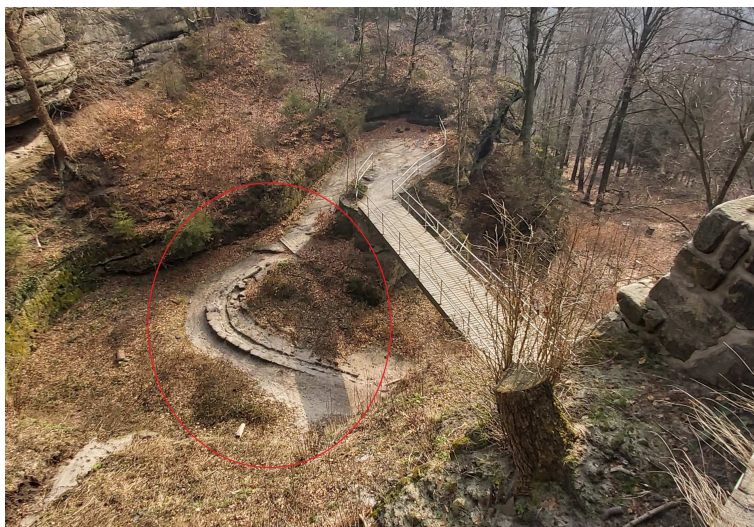
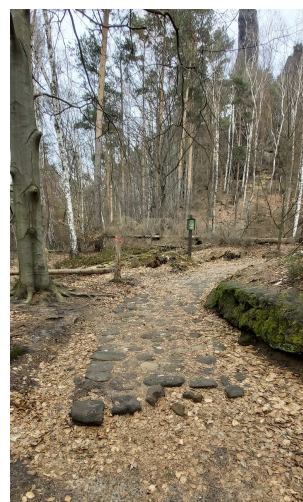
Na mnoha místech již vykazuje vysoký stupeň poškození, který se skládá z běžného opotřebení (prošlapání pískovcových bloků a skal a jejich přirozený erozní rozpad), přes mechanické poškození dláždění a opěrných zdí (část byla pravděpodobně rozebrána pro jiné stavby, část se rozpadla časem, část odplavena při přívalových srážkách a podobně) až po poškození z posledních let, kdy nevhodným odvodněním zpevněných ploch zejména u objektu Sokolího hnízda, došlo k podmáčení a podemletí některých konstrukcí, zejména mostků v horní pasáži a vytvoření erozní rýhy ve svahu.

Přirozená eroze a mechanické poškození cesty, pozůstatek zadláždění cesty:

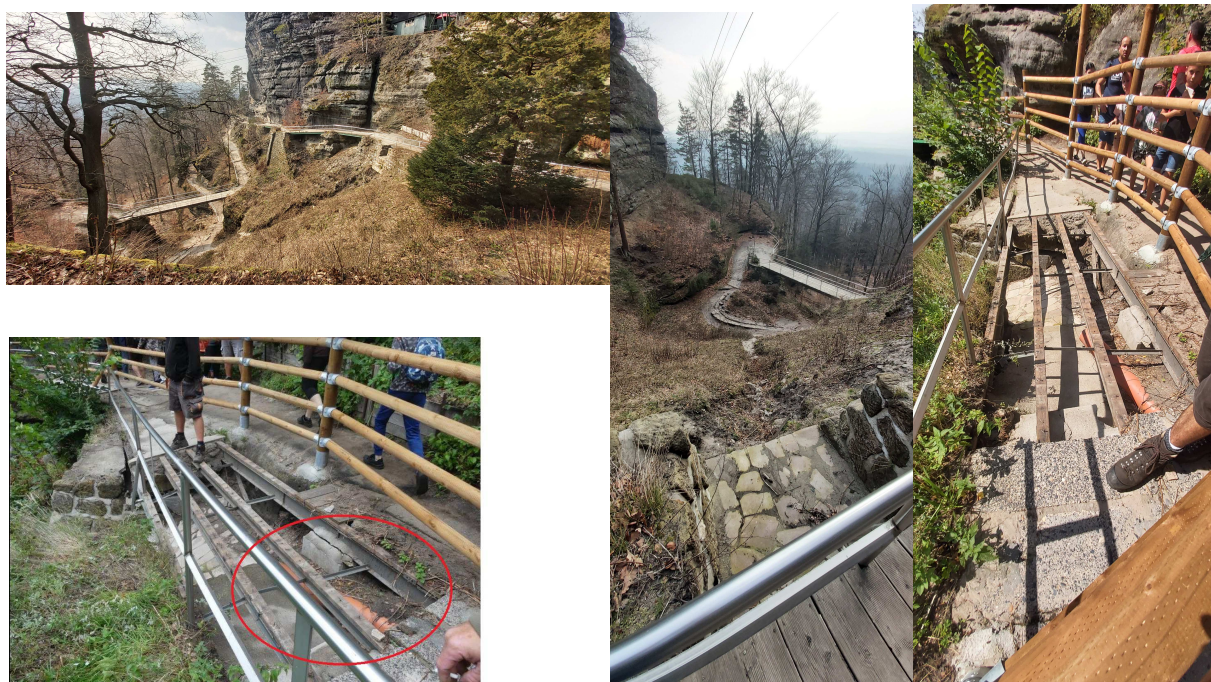
V současné době je největším zdrojem poškození a rychle postupující degradace přístupové cesty a opěrných zdí v údolí cesty neřešený/ nevhodně řešený způsob odvodu srážkových vod z nově zpevněných ploch okolo Sokolího hnízda, které je v soukromém vlastnictví. Zde byla původní nespárovaná kamenná dlažba nahrazena novou kamennou dlažbou s cementovým spárováním. Kumulace dešťových vod odváděných v jednom odtokovém potrubí způsobilo ve své trase odplavování podloží vzniku erozních rýh apod. (viz přiložené obrázky níže, zachycující dešťovou kanalizaci v místě poškození).

Na obrázcích je zdokumentována vyvedená dešťová kanalizace ze soukromého objektu Sokolího hnízda do konstrukce lávky, kde pod konstrukcí došlo k zásadnímu splavení podloží a vzniku erozní rýhy. (V rámci havarijního stavu došlo následně k odbourání konstrukce a vymezení užšího pruhu pěší komunikace pro návštěvníky PB).

Prvním předpokladem je eliminovat nadlimitní erozní procesy vlivem kumulace dešťových vod, je tedy nezbytné před vlastními rekonstrukcemi stávající cesty a stavbou provizorních cest, realizovat hlavní páteř odvodnění, která bude řízeně odvádět dešťové vody ze soukromého objektu Sokolí hnízdo do prostoru pod nástupem na přístupovou cestu, kde budou řízeně zasakovány. Touto částí se zabývá návrh odvodnění Ing. Stanislava Vyskočila.

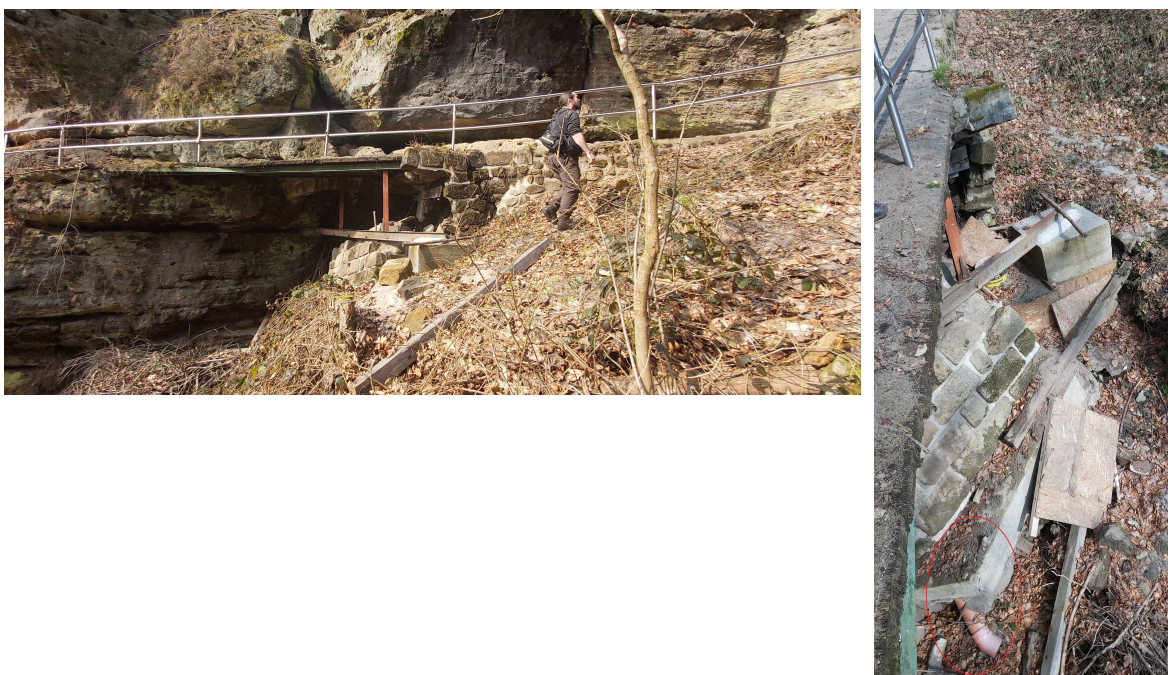
Vyvedení dešťové kanalizace v patě konstrukce mostku, odplavení podloží.

Otevřené spáry umožňovaly relativně plošné zasakování srážkových vod do pískového sedimentu v patě skalního masivu, kterým byla podpovrchově odváděna po spádu svahu. Povrchový odtok, sebou nese splavování materiálu (písek, kamenivo, ...) a zrychlení eroze. Původním řešením s otevřenými spárami byl tento efekt výrazně redukován.

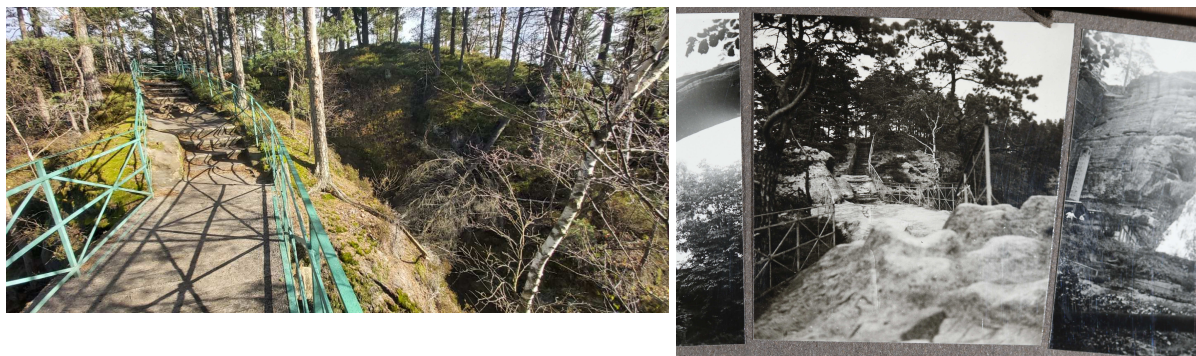
Materiál potřebný pro opravy, stavbu nového odvodnění, provizorní a případně budované nové přístupové cesty bude dopraven na místo převážně letecky - vrtulníkem. Stávající nerezové zábradlí bude nahrazeno novým kovaným zábradlím, odpovídajícím původnímu zábradlí na vyhlídkách.
