Bezprostředná hrozba pásu kamenů - pádu vstupu do Edmundovy soutěsky

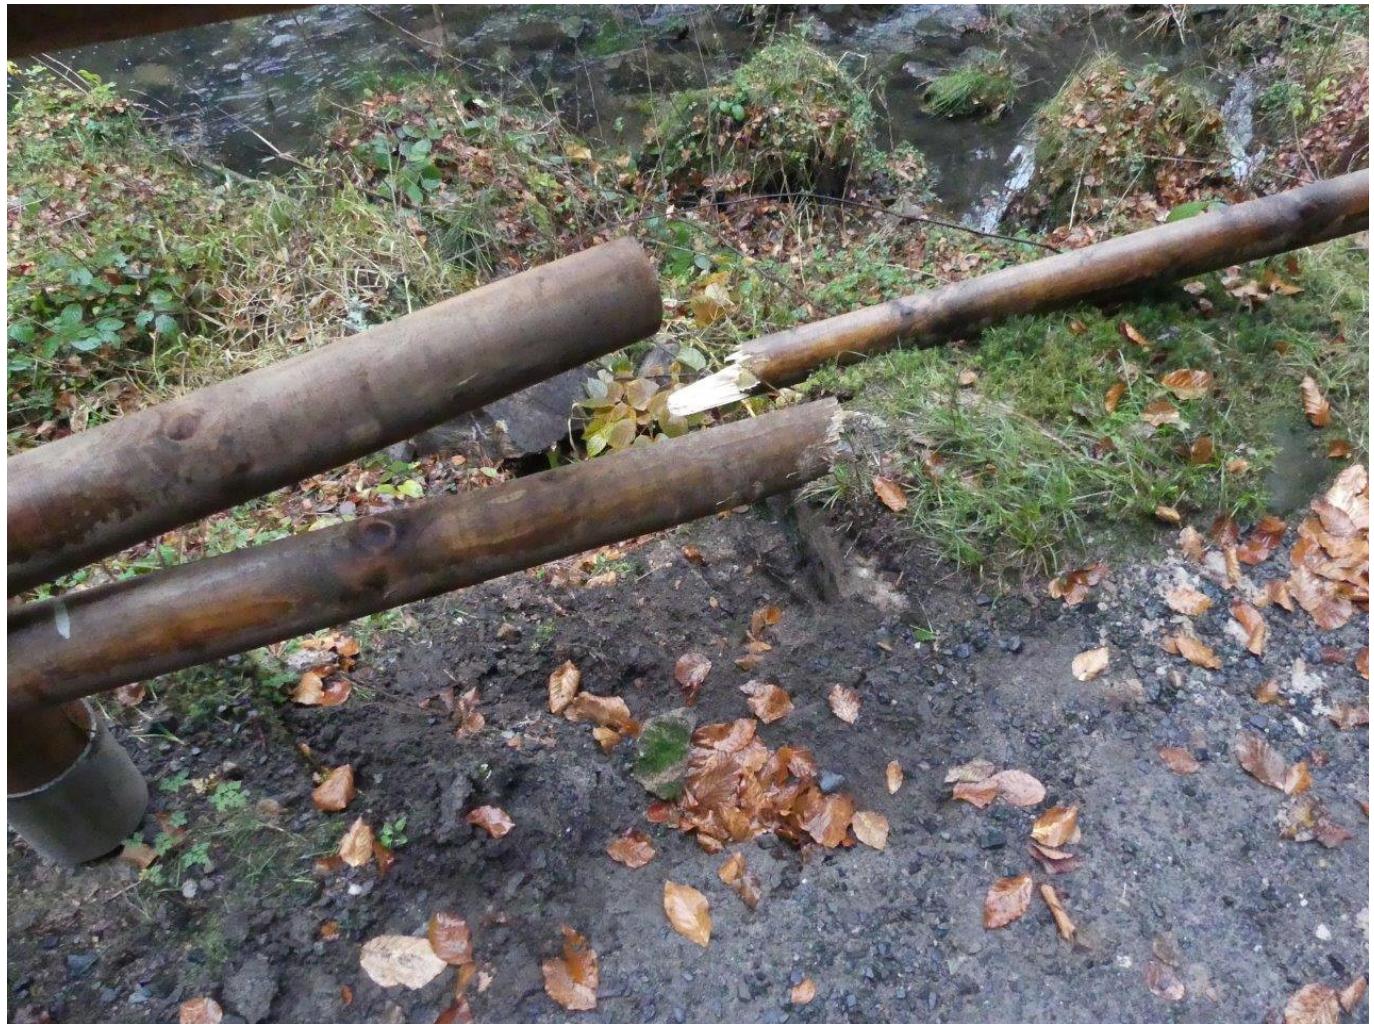
Pád vyrostlých kamenných věží Edmundovy soutěsky do obce Hřensko počítá s tím, že do dne dnes došlo k pádu zhruba 50 kilogramů třetí čtvrtiny kamene na turistickou stezku. Když menší se od cesty odrazil, poškodil zábradlí a dopadl do řeky Labe u Kamenice.

Pád následně prohlásil místní skalník Správy Národního parku Českého Švýcarska nad turistickou cestou konstatoval erozí silného poškození pásu kamene na turistickou stezku. Blok o objemu zhruba 4 m³, který se posunul směrem do soutěsky, rozpadl se na menší kameny, ale současně nelze vyloučit zářcení bloku jako celku.

Kámen o hmotnosti cca 50 kg, který spadl počátkem týdne ze svahu Edmundovy soutěsky na cestu, po které když zbradil a skončil v korytu Kamenice. Foto: Pavel Svoboda
Foto aktuality

Pracovníci stráže přírody město po pádu prvního kamene v terénu označili varovnou informaci a správa informovala obec Hřensko jako vlastníka cesty s doporučením, aby obec cestu pro veřejnost uzavřela, včetně instalace mechanického zábradlí.

V pádu třetího dne pracovníci skalníků odstranili menší kameny, aby pádele jejich nahodilému padání. V závislosti na výsledcích dalšího posouzení stability pak v pádu padání nutnosti bude v lednu příštího roku proveden zkouškový rozpadajícího se skalního bloku.
