EXECUTIVE SUMMARY - 2009

VÝROČNÍ ZPRÁVA ZA ROK 2009 ČÁST II.

**„Monitoring geodynamických jevů s využitím
automatického systému kontrolního sledování pohybů
pískovcových skalních masívů s dálkovým přenosem
dat“**

II. Hodnocení dat získaných automatizovaným měřícím systémem

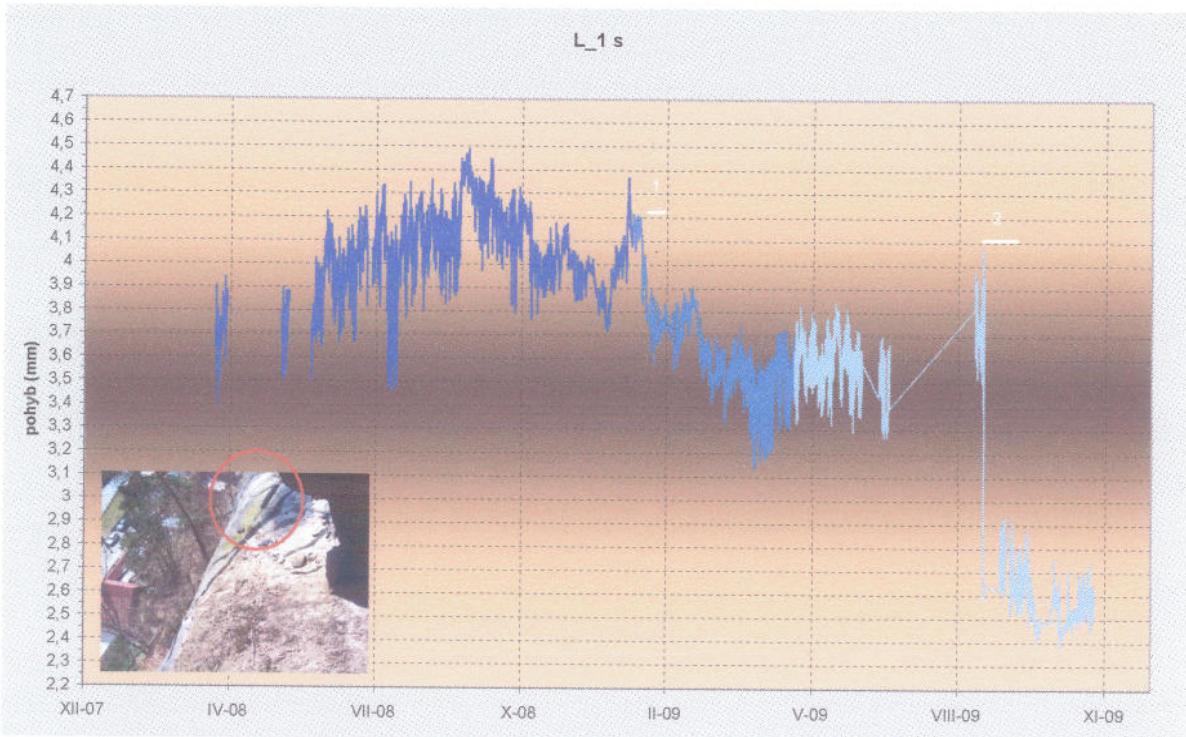
Obr. 1 Chody deformací na východním boku objektu dok. bod. č. 32 – surová data

Graf surové časové série L1 (obr. 1) je, s ohledem na dílčí přerušení měření a možný prokluz rozsahu měření (samovolném zmenšení měřené vzdálenosti), třeba hodnotit s velkou obezřetností. Na křivce chodů změn měřených hodnot byly - jako pracovní hypotéza, identifikovány čtyři období výrazných zkracování měřené vzdálenosti, která by mohla být ovlivněna prokluzování epizodami.

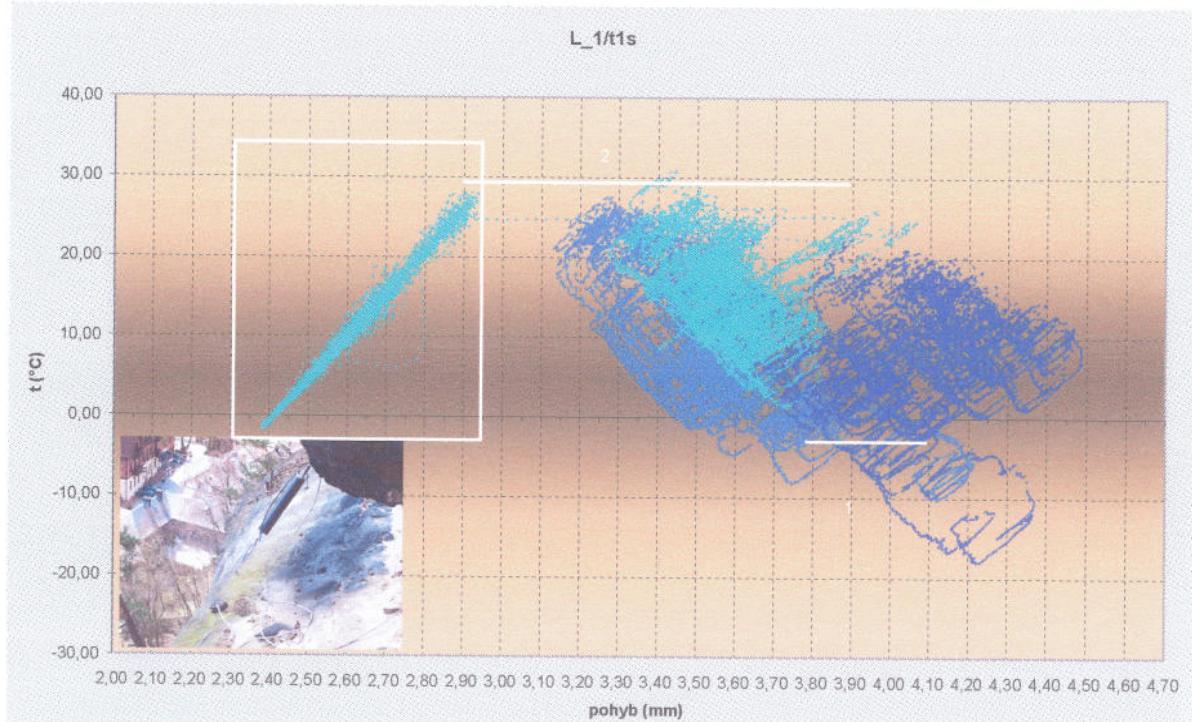
Obr. 2 Korelogram chodů teplot a deformací na východním boku objektu dok. bod. č. 32 – surová data

Koreogram dynamik surové časové série L1 a chodů teplot t1 na tomto stanovišti (obr. 2) pak posloužil ke kontrole výše popsané pracovní hypotézy a eventuální identifikaci ještě dalších možných prokluzových epizod a jimi vzniklých nevratných deformací. Z topologie koreogramu je, stejně jako z grafu L1 patrné, že hlavním obdobím bylo č. 1. navíc však je zněj patrno, že i po tomto období došlo k dalším dvěma prokluzům, na koreogramu označovaných jako 1b a 1c. Naproti tomu nevratným prokluzem bylo pouze období 2a, zatímco změny v obdobích 2b a 2c byly velmi pravděpodobně deformačními aktivitami měřených skalních bloků.

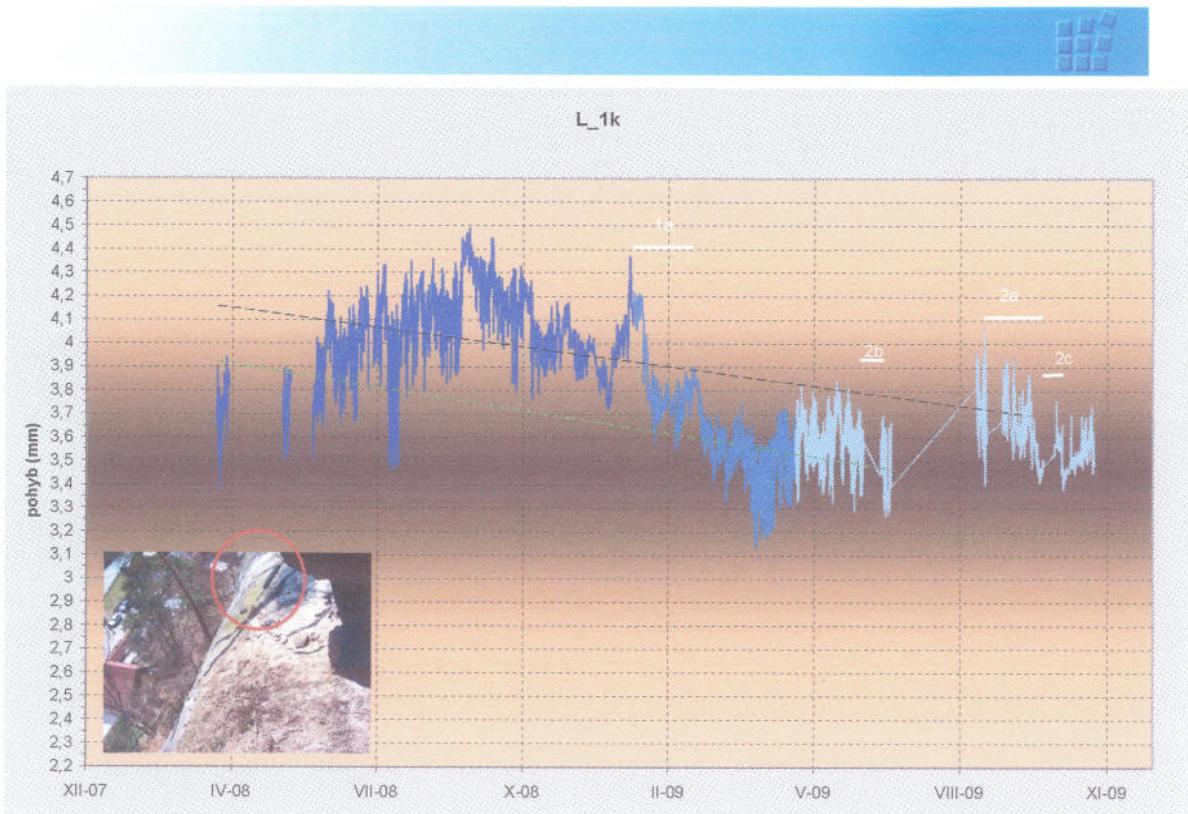
Obr. 4 Chody deformací na východním boku objektu dok. bod. č. 32 – částečně kompenzovaná data

Surové měřené hodnoty proto byly kompenzovány odečtením celkové nevratné deformace období 2a, 2b a 2c znova vyneseny v obr. 4. Z grafu takto kompenzovaných hodnot byl stanoven celkový trend nevratných deformací pro chody deformací ve kterých byla irrelevantní deformace období 1 pravděpodobně kompenzována. Tento trend je nazýván kompenzovaným trendem $\varepsilon_1 = -0,45 \text{ mm}/16 \text{ měsíců}$. Dále byl stanoven celkový trend deformace pro období ovlivněných pouze irrelevantní deformací období 1a, a obdobím 2b před přerušením měření, kdy mohlo dojít k dalším, z chodů dat neidentifikovatelným prokluzům, které mohou zkreslovat trend ε_1 . Trend $\varepsilon_2 = -0,35 \text{ mm}/13 \text{ měsíců}$. Pravděpodobný rozsah nevratné deformace ε_p pak byl získán z trendů ε_1 a ε_2 po jejich kompenzacích na deformace období 1a jako $\varepsilon_p = -0,5 \text{ až } -1,5 \text{ mm}$, tj. $\varepsilon_p = -0,046 \text{ až } -0,112 \text{ mm}/\text{rok}$, resp. $-0,08 \text{ mm}/\text{rok}$.

Je velmi pravděpodobné, že na stanovišti L1 existuje nevratný pohyb. Jeho velikost je zatím možno pouze odhadovat na cca minimálně -0,05 až -0,11 mm/rok. Tímto hodnocením jsou navíc potvrzovány závěry o existenci nevratného z detailního hodnocení

Magnituda nevratné deformace je, s ohledem na velikost bloku, jeho geometrii a geometrii jeho uložení, značná. Proto doporučujeme uvažovat o sanaci bloku jeho stabilizací na místě, a to v časovém horizontu max. 1-3 let. Do té doby doporučujeme bezpečnost budov a osob před nenadálým zhoršením stability bloku 32 zajišťovat automatizovaným kontrolním sledováním s okamžitým srovnáváním naměřených hodnot s hodnotami pro automatické vyhlášení varovného či havarijního stavu.

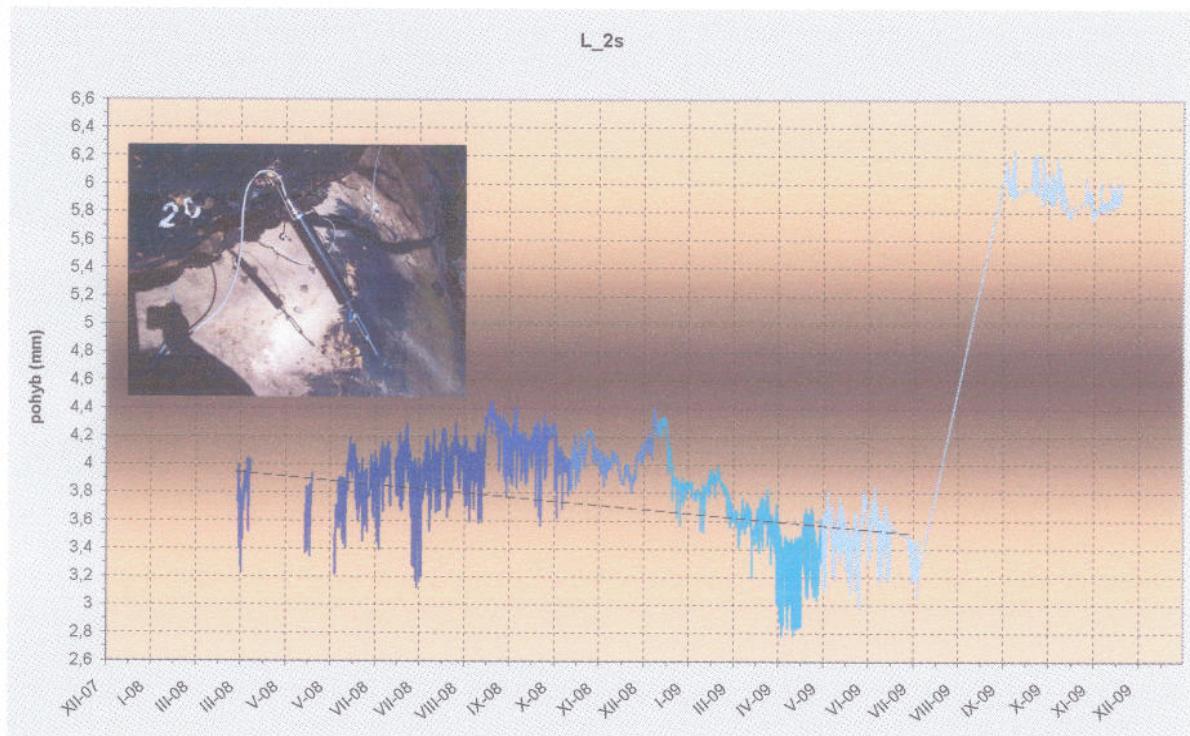
Obr. 6 Chody deformací na západním boku bloku dok. bod. č. 32, stanoviště L2 – surová data.

Graf surové časové série L2 (obr. 6) je třeba rovněž posuzovat obezřetně. Na prvním pohled je na něm viditelné přestavení rozsahu měřidla na počátku září 09. Kromě této, k nevratné deformaci nakláněním bloku 32 irrelevantní deformaci, bylo ještě třeba – stejně jako pro stanoviště L1, vyšetřit možnost samovolných prokluzových epizod. To se dělo za pomocí korelogramu surových dat zachyceného na obr. 7. a následně ještě i s pomocí korelogramu chodů kompenzovaných pohybů na stanovištích L1 a L2 (obr. 10).

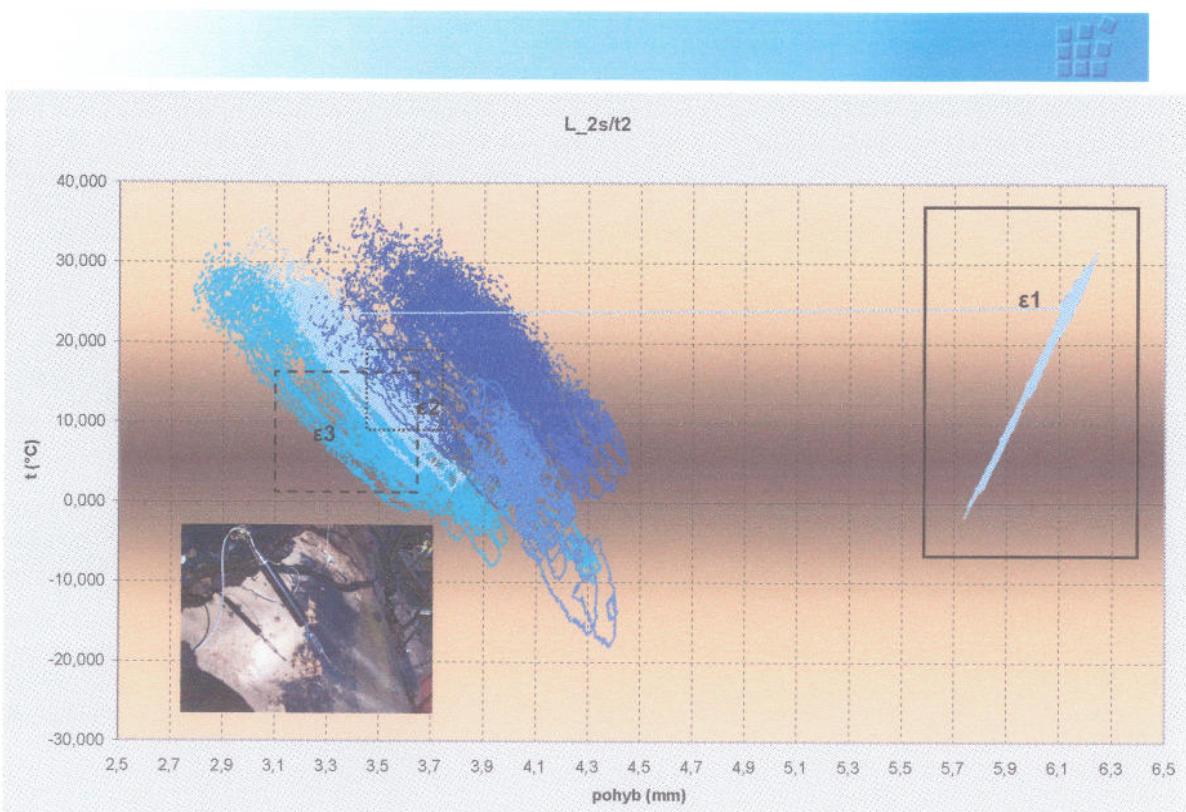
Obr. 7 Koreogram teplot a deformací na západním boku objektu dok. bod. č. 32, stanoviště L2 – surová data.

Korelogram nekompenzovaných chodů deformace (ϵ) a teplot (t) na L2(obr. 7) velmi jasně ukazuje, že všechna měření (ϵ_1) provedená po poslední přestavbě jsou chybná, resp. že snímač byl poškozen. Dále je možno na obrazci vymezit dvě období ve kterých se odehrály změny režimu změn měřené vzdálenosti na teplotě: ϵ_2 na počátku měření na jaře 2008, ϵ_3 pak na jaře 2009.

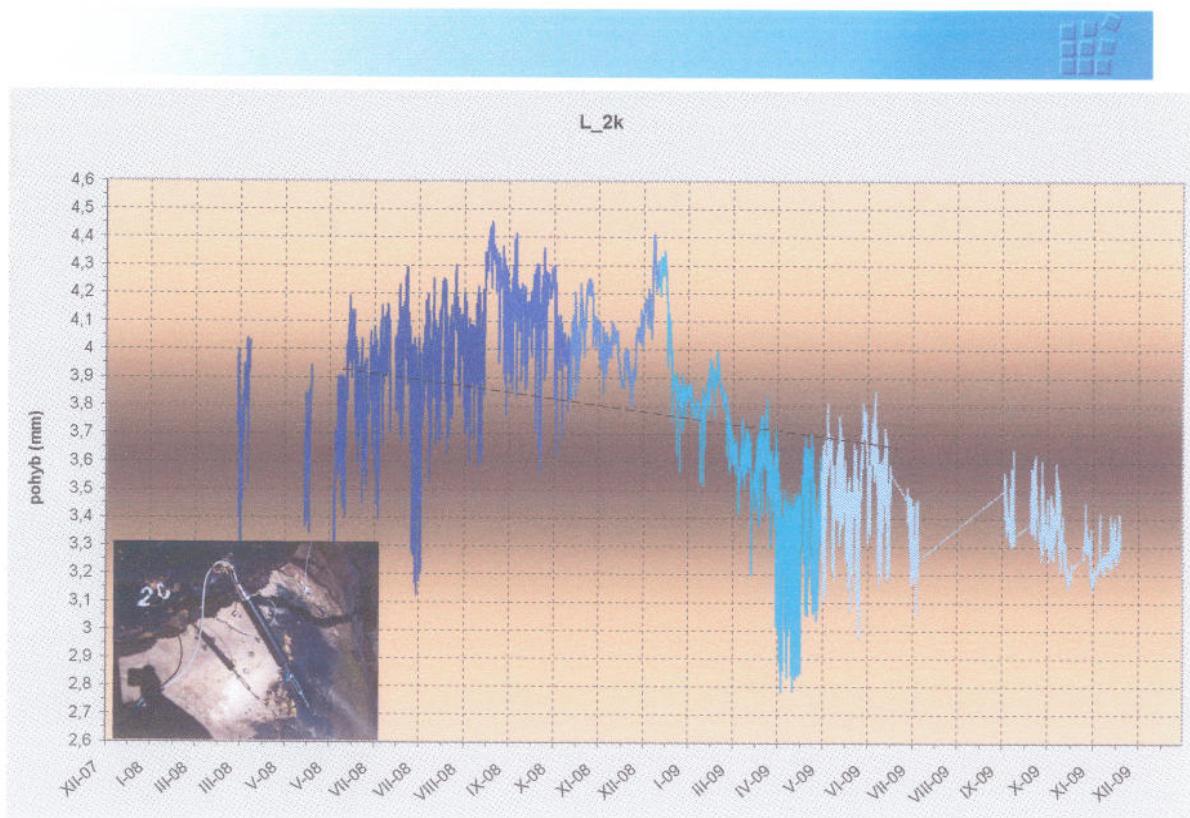
Obr. 9 Chody deformací na západním boku bloku dok. bod. č. 32 – částečně kompenzovaná data.

Graf částečně kompenzované časové série L2 (obr. 9) ukazuje pouze křivku po transformaci na přestavení. Protože transformovaná křivka představuje chybový chod, neskýtá tento graf jinou pomoc pro určení relevantní vratné deformace než určení trendu $d_1 = -0,27 \text{ mm}/12,1 \text{ měsíce}$ pro tu část křivky, která neobsahuje žádná zkreslení.

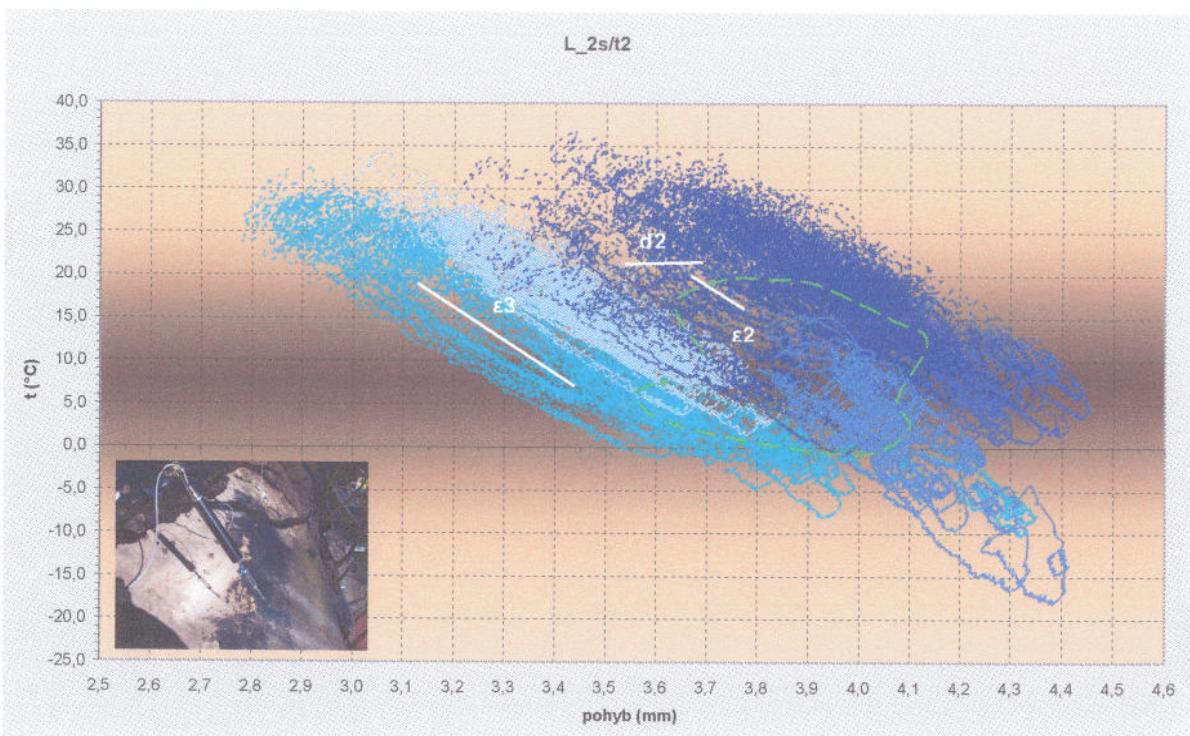
Obr. 10 Korelogram teplot a deformací na západním boku objektu dok. bod. č. 32– částečně kompenzovaná data.

Korelogram chodů částečně kompenzovaných deformací na L2 a teploty t2 (obr. 10) neskýtá oproti obr. 7 žádnou novou informaci. Nicméně jsme na tomto obr. vyznačili možný maximální rozsah chyb měření ϵ_2 (0,1 mm) a ϵ_3 (0,3 mm) vzniklých na počátku sledování a na jaře 09. Dále jsme se konstrukcí křivky posunu jádra toru dynamiky deformací pokusili odhadnout skutečnou nevratnou deformaci celého platného měření, a to na $d_2 = -0,10$ až $-0,15 \text{ mm}/12,1 \text{ měsíce}$.

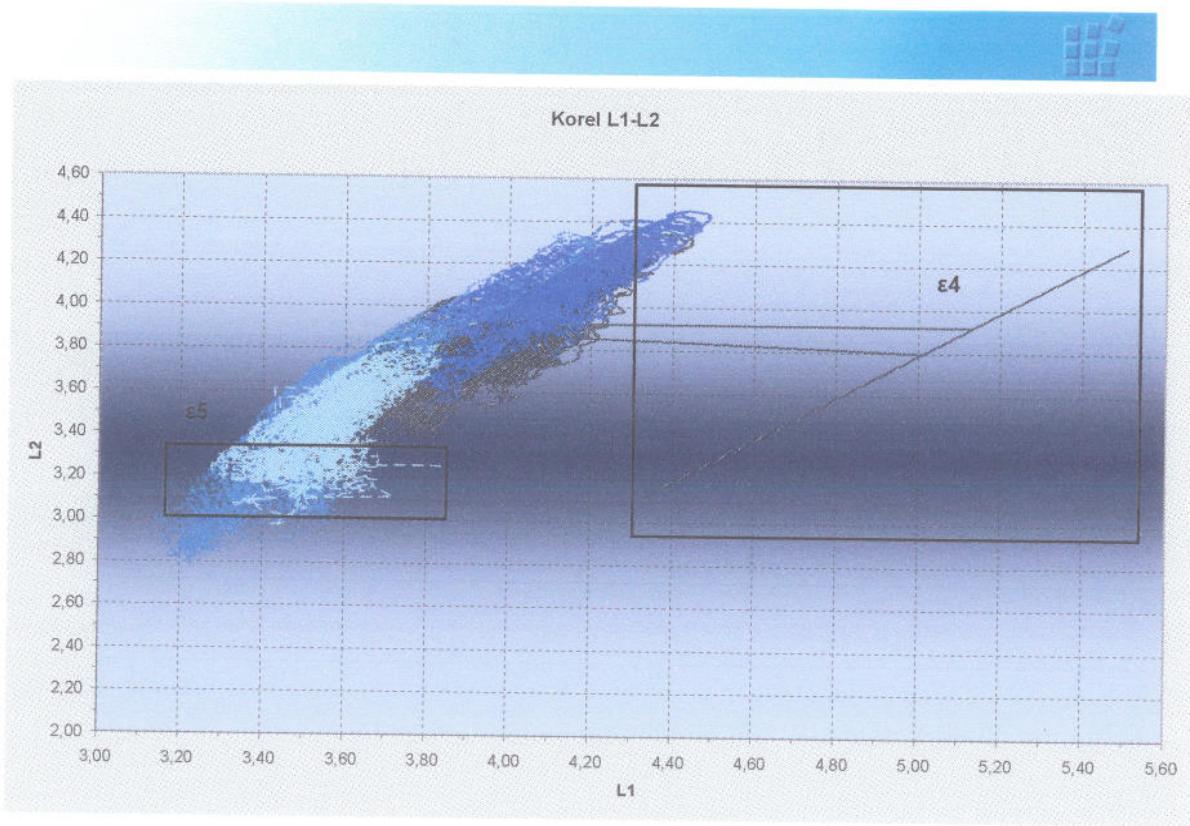
Obr. 11 Korelogram chodů deformací na západním a východním boku objektu dok. bod. č. 32 – částečně kompenzovaná data.

Korelogram chodů částečně kompenzovaných deformací na L1 a L2 (obr. 11) ukazuje celkovou podobnost, nikoli však totožnost chodů deformací na obou stanovištích. Úplná shoda průběhu změn ϵ_4 ukazuje na pravděpodobný, časově synchronní výskyt poruchy měření na počátku sledování na obou stanovištích. Tento jev potvrzuje zjištění

z korelogramu na obr. 7. Proto $\varepsilon 4 = \varepsilon 2$. Oblast $\varepsilon 5$ pak ukazuje izolované posuny zachycené na L1, které neměly žádný odraz v chodech na L2. Tento jev je potvrzením chybových chodů měření na L1 a proto $\varepsilon 5 = 2a,b,c$. tento jev je důležitý pro výběr reprezentativní hodnoty relevantní deformace na L1.

Na stanovišti L2 je velmi pravděpodobně zachycována nevratná deformace – zmenšování měřené vzdálenosti nakláněním bloku 32 do údolí. Velikost této deformace odhadujeme na v rozmezí -0,10 až -0,27 mm/1,01 měsíce, resp. cca -0,17 mm/rok.

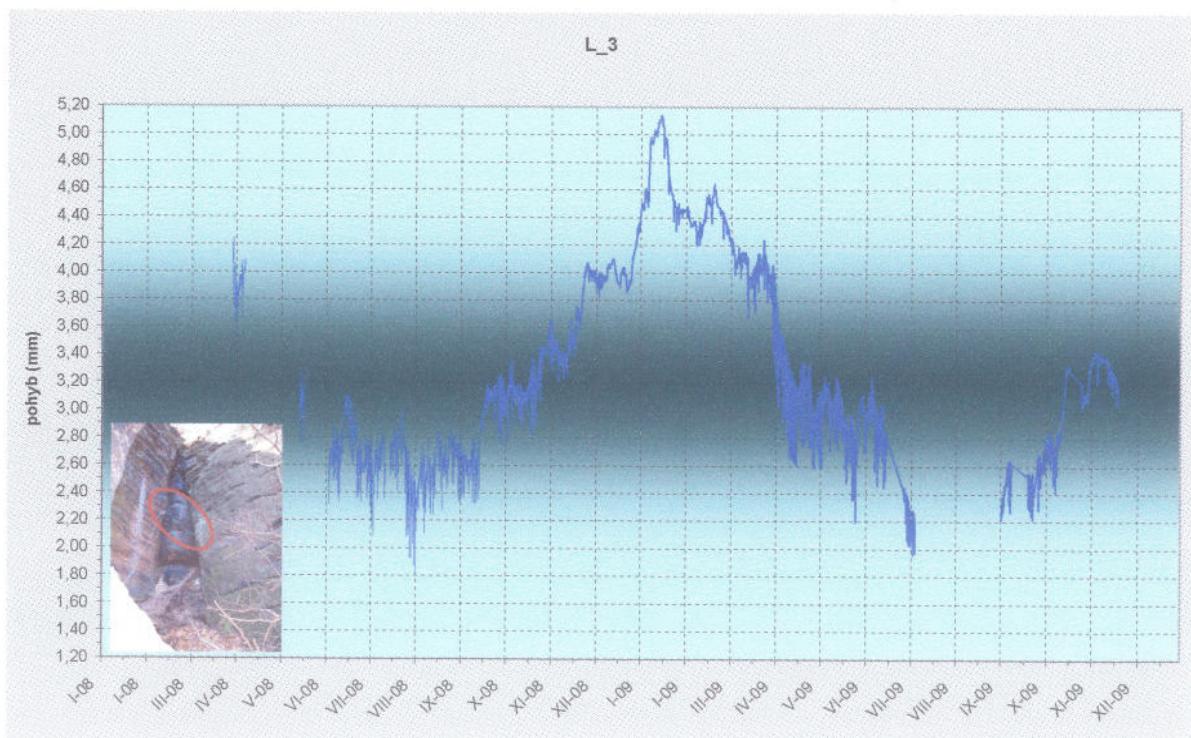
Obr. 12 Chody deformací na západním boku objektu dok. bod. č. 739.

Graf časové série L3 (obr. 12) ukazuje pravidelnou křivku sledující denní a sezónní chody vratných deformací bloků v závislosti na změnách teploty vzduchu a oslunění.

Průběh změn tedy nesvědčí o přítomnosti nevratné deformace o magnitudě nad 0,10 mm/rok. Ze však upozorňujeme, že po 1,5 ročním měření však ještě nelze usoudit na existenci či neexistenci nevratných pohybů o rozpětí 0,01 až 0,05 mm/16 měsíců. K tomu je zapotřebí, aby souhrnná jimi dosažená nevratná změna přesáhla výše uváděnou horní hranici 0,05, ještě lépe pak 0,10 mm.

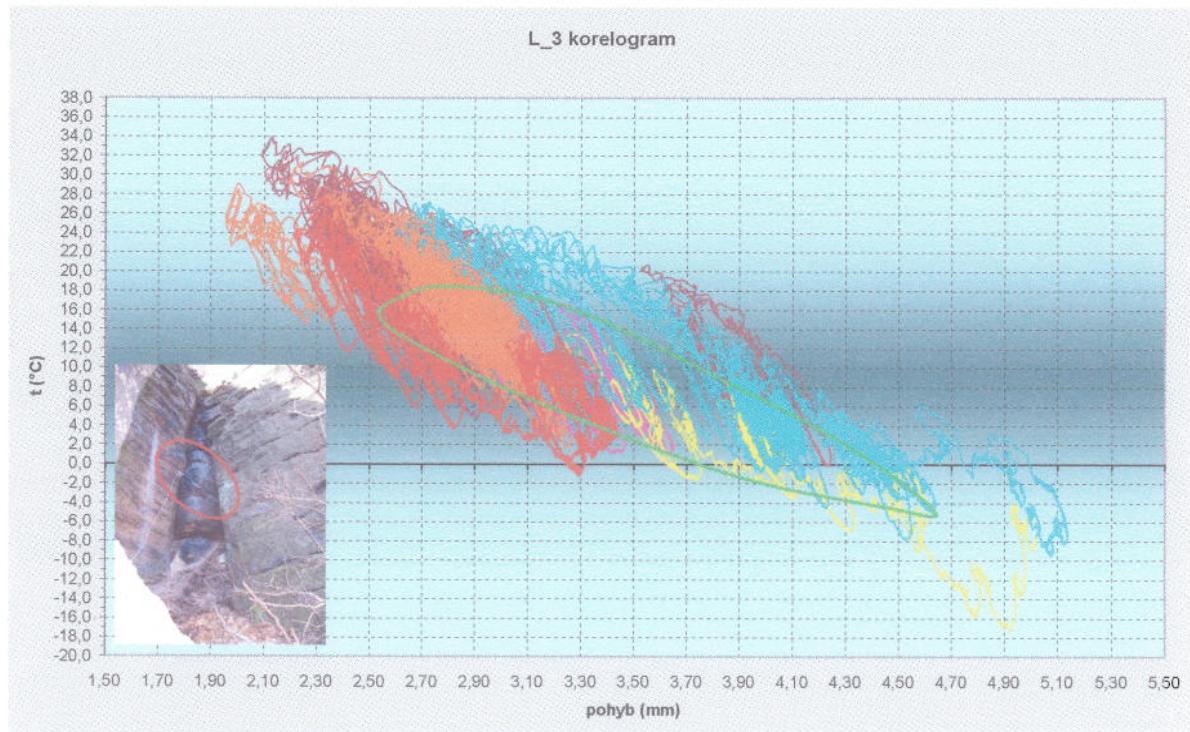
Obr. 13 Koreogram teplot a deformací na západním boku objektu dok. bod. č. 739.

Koreogram chodů deformací na L3 a teploty t2 (obr. 13) pak rovněž neskýtá žádné vodítko pro hypotézu výskytu nevratné deformace. Křivka posunu jádra toru změn quasi-cyklů nižších úrovní v rámci celkového sezónního chodu tvoří ve 2D projekci uzavřený objekt.

Oba způsoby vizualizace časové řady měření na L3 ukazují relativně klidný, teplotní změny bezprostředně, či jen s malým zpožděním sledující chod změn měřené vzdálenosti mezi zadním blokem středu hlavní stěny a západně od něj situovaným blokem hraničního pilíře lokality dok. bod č. 742. To znamená, že zde dosud nebyly zaznamenány žádné příznaky existence nevratného pohybu, a to ani v podobě výraznějších epizodických aktivací. Dosud získaná data zatím ale neumožňují vyloučit existenci velmi pomalého pohybu o magnitudě v rádu setin mm/rok.

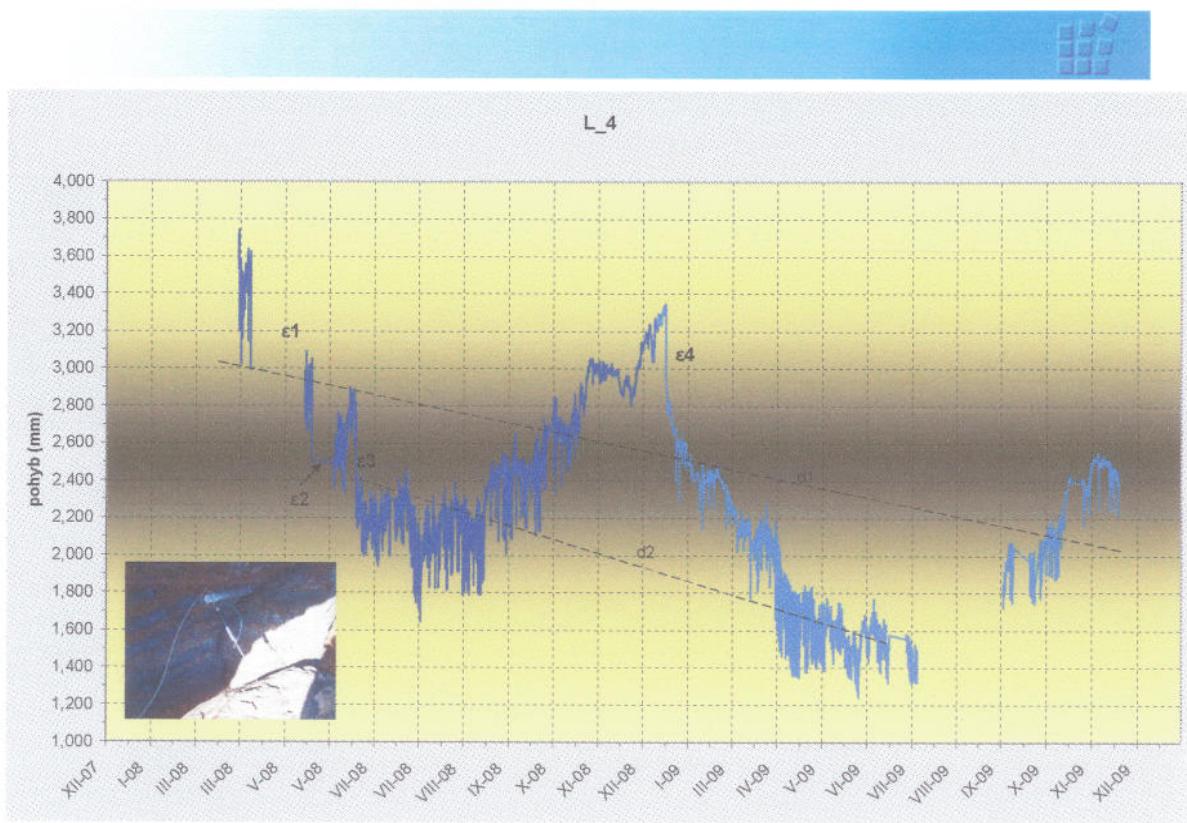
Obr. 15 Chody deformací na úpatí východního boku střední šupiny objektu dok. bod. č. 742

Graf časové série L4 (obr. 15) ukazuje řadu přerušení křivky změn měřené vzdálenosti. Na obrázku jsou pro přehlednost jednotlivá přerušení a velké skoky změn, během obou mohlo dojít k prokluzům měřidla, označeny ε_1 až ε_5 a budou ověřovány za užití druhé ze znázorňovacích metod znázornění - korelogramu. Na stávajícím obrázku je dále vyznačen hrubý trend d1 nevratné deformace jak se jeví bez jakýchkoli eventuálně potřebných oprav; $d_1 = -1,00 \text{ mm}/16 \text{ měsíců}$.

Na stanovišti L4 se pravděpodobně vyskytuje nevratná deformace. Její velikost bude činit cca $-0,20$ mm/rok. Protože dilatometrická měření jsou principiálně měřeními relativními, není zcela jasné, zda se jedná o pohyb paty nejvyšší střední skalní šupiny objektu dok. bod č. 742 nebo o pohyb horní části šupiny střední výškové úrovni.

Přesto, že bezprostřední nebezpečí řícení objektu dok. bod č. 32 a 742 nehrozí, znova doporučujeme výhledové zpracování projektů sanace obou objektů. S ohledem na jejich relativně menší objemy lze totiž předpokládat, že závěrečná fáze přípravy řícení bude krátká, spíše o trvání týdnů. To by, po jejím nástupu, mohlo vést ke zbytečnému časovému tlaku a zkomplikování realizace nápravných opatření.

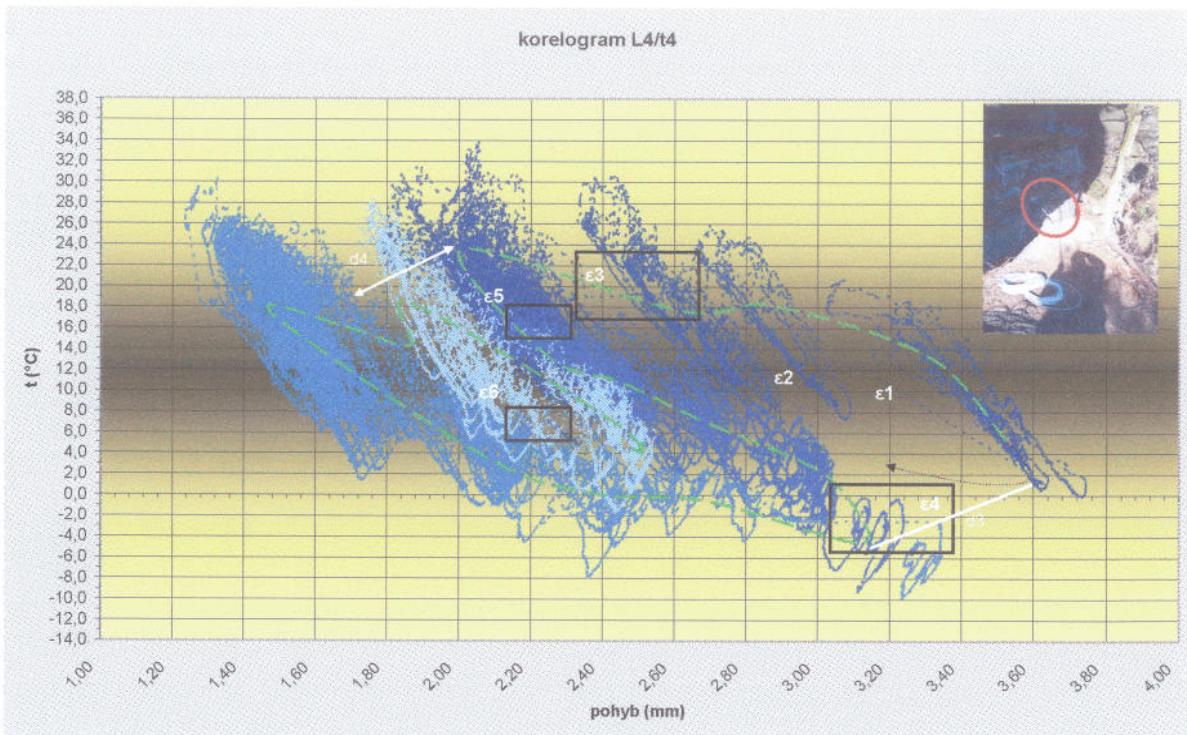
Obr. 16 Koreogram chodů teplot a deformací na úpatí východního boku objektu dok. bod. č. 742.

Koreogram chodů deformací na L4 a teploty t4 (obr. 16) prezentuje velmi nepravidelný chod křivky sezónních a hierarchicky nižších změn. Z topologie korelační křivky je patrné, že během epizod ε_1 a ε_2 pravděpodobně nedošlo k žádnému nevratnému prokluzu. Ten se však pravděpodobně odehrál v epizodě ε_3 a podle korelogramu měl velikost do $-0,35 \text{ mm}$. Podle chodu křivky z běžného vynesení na obr. 15 pak jeho hodnota vychází na $0,30 \text{ mm}$. Dále je na korelogramu patrná deformační epizoda ε_4 . Odehrála se v lednu 09 a podle korelogramu měla velikost $-0,40 \text{ mm}$. Podle chodů změn z prezentace na obr. 15 pak $0,35 \text{ mm}$. V epizodě ε_5 pak došlo o zmenšení o $-0,15 \text{ mm}$. Dále byly nalezeny ještě dvě deformační epizody ε_5 a ε_6 . Změna během epizody jarní epizody ε_5 činila $-0,10 \text{ mm}$; během podzimní epizody ε_6 pak $-0,07 \text{ mm}$ a došlo k ní na podzim roku 09. Celkový trend d2 je tedy nutno opravit minimálně o hodnotu $-0,5 \text{ mm}$. Přes značné nepravidelnosti chodu křivky generalizující posuny středu obrazců nižšího stupně po toru sezónních změn, bylo možno z pozic zimního a letního extrému odvodit trendy $d_3 = -0,27 \text{ mm}/\text{rok}$ a $d_4 = -0,60 \text{ mm}/\text{rok}$. Nicméně, vzájemnou vzdálenost extrémů je dále třeba opravit na chybové deformační epizody. Po této opravě dostaneme $d_3' = -0,12 \text{ mm}$ a $d_4' = -0,20 \text{ mm}/\text{rok}$.

Při integraci výše popsaných jevů zjištěných v grafech oba způsobů vizualizace chodů změn měření na stanovišti L4 byly dále provedeny následující úkony. S cílem co nejvíce zmenšit chyby vnesené opravami na možná nepřesně stanovené velikosti irrelevantních deformačních epizod byl stanoven další trend $d_2 = -0,85 \text{ mm}/12, 1 \text{ měsíce}$. Tento trend je ovšem nutno opravit o chyby vnesené během pravděpodobných prokluzů, které se v období reprezentovaného vybranou částí křivky odehrály, a to o $-0,50 \text{ mm}$ na $d'' = -0,35 \text{ mm}/12,1 \text{ měsíce}$. Tato hodnota je blízká opraveným hodnotám trendů

z korelogramu $d3' = -0,12$ mm a $d4' = -0,20$ mm/rok. Pravděpodobná hodnota nevratného trendu se tedy bude pohybovat blízko hodnoty $-0,22$ mm/rok.

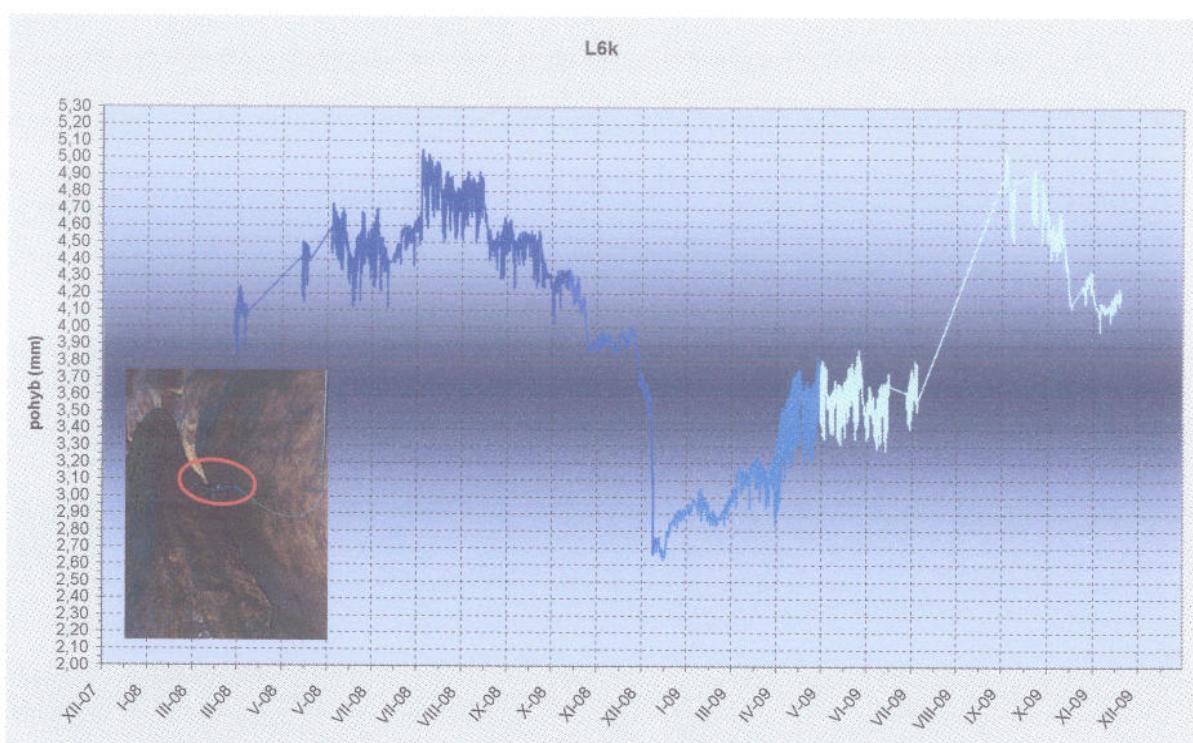
Obr. 18 Chody deformací na východním boku západní skalní šupiny

Graf časové série L6 (obr. 18) ukazuje řadu přerušení a skoků křivky změn měřené vzdálenosti. Sezónní i denní výkyvy křivky jsou relativně velké; její sezónní chod patří inverznímu typu. Nicméně, letní maximum inverzního chodu SCSA v roce 2009 se vrací do úrovně maxima roku 2008. To znamená, že na tomto objektu se pravděpodobně nevyskytuje nevratná deformace o magnitudě větší či rovné $0,10$ mm/rok. Upozorňujeme však, že, s ohledem na pouze na 16 měsíců trvající měření, ještě nelze usoudit na existenci či neexistenci nevratných pohybů o velikostech $0,01$ až $0,05$ mm.

Na stanovišti L6 velmi pravděpodobně neexistuje nevratný pohyb. Dosud získaná

data zatím ale neumožňují vyloučit existenci velmi pomalého pohybu o magnitudě v řádu setin mm/rok.

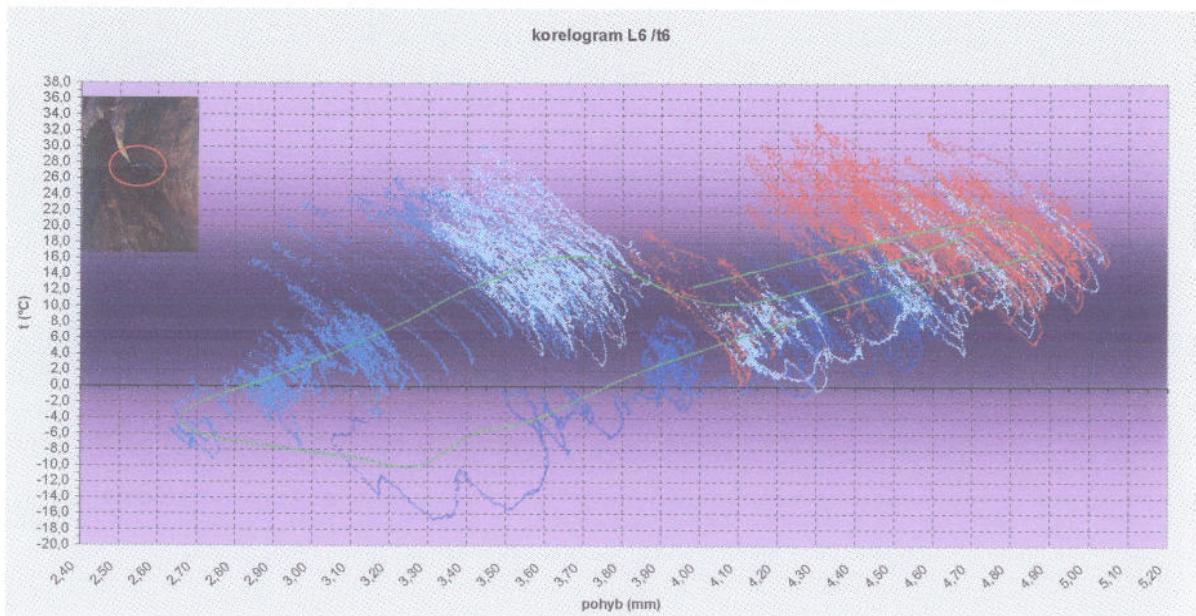
Obr. 19 Korelogram chodů teplot a deformací na východním boku západní skalní šupiny.

Koreogram chodů deformací na L6 a teploty t6 (obr. 19) ukazuje uzavření sezónního quasi-cyklu, tj. vysokou pravděpodobnost existence pouze vratných změn chodů měřené vzdálenosti na L6. Topologie korelační křivky dále potvrzuje nepřímou úměru a velkou amplitudu měřených podélných změn šupiny ve vztahu ke změnám teploty. V měření se velmi dobře projevuje celý hierarchický systém quasi-cyklů vratných

změn měřené vzdálenosti v závislosti na změnách teploty a to díky svým relativně vysokým amplitudám. Změny měřené vzdálenosti přitom ve své většině probíhají v nepřímé úměře ke změnám teploty.

S ohledem na převládání nepřímé úměry v reakcích šupiny na změny teploty je třeba vyloučit chování desky jako viklanu vychylovaného objemovými změnami kamenů zapadlých v zadní hraniční trhlině. Velká amplituda pohybů je – navzdory relativně skromným rozměrům skalní desky, způsobována tepelným ohýbáním. Dochází k němu u velmi štíhlého skalního objektu, a to diferencovaným roztažením jeho teplejší čelní a chladné zadní stěny.

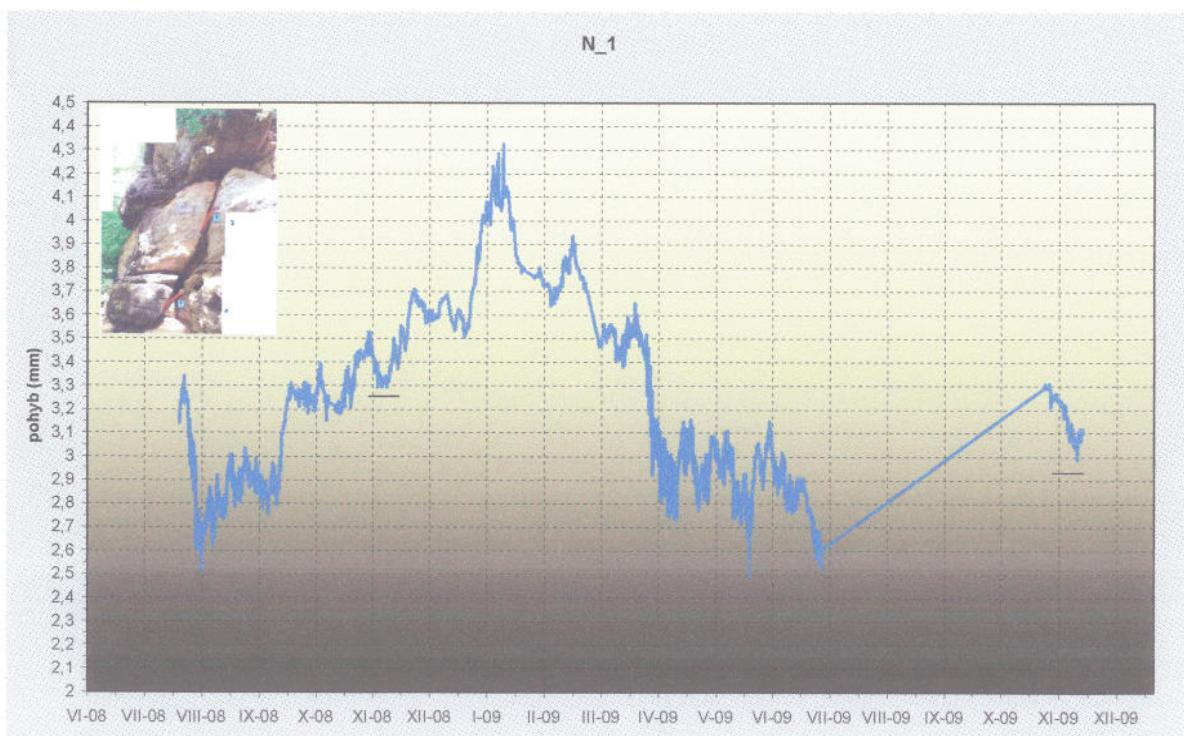
Obr. 21 Chody deformací na skalní šupině B ve spodní části západního boku pilíře N2.

Graf časové série N1 (obr. 21) ukazuje, že sezónní i denní chody SA mají, v porovnání s objemem čelní desky relativně velkou magnitudu. Z grafu je také patrná skutečnost, že úrovně chodů měřených v listopadu 08 a 09 jsou vzájemně posunuta o cca -0,2 mm/rok. Další indicie umožňující rozlišit existenci nevrané deformace a ventrálně stanovit její velikost již křivka neskýtá. Vyskytuje-li se zde nevratná deformace, měla by mít maximálně hodnotu -0,20 mm/rok..

Interpretace: Na stanovišti N1 se pravděpodobně žádná nevratná deformace nevyskytuje. Rozdíl listopadových chodů v roce 2008 a 09 o -0,20 mm/rok je výsledkem rozdílů vývoje vratné deformace v obou ročních obdobích. Zkracování vzdálenosti na N1 je navíc kinematicky velmi nepravděpodobné.

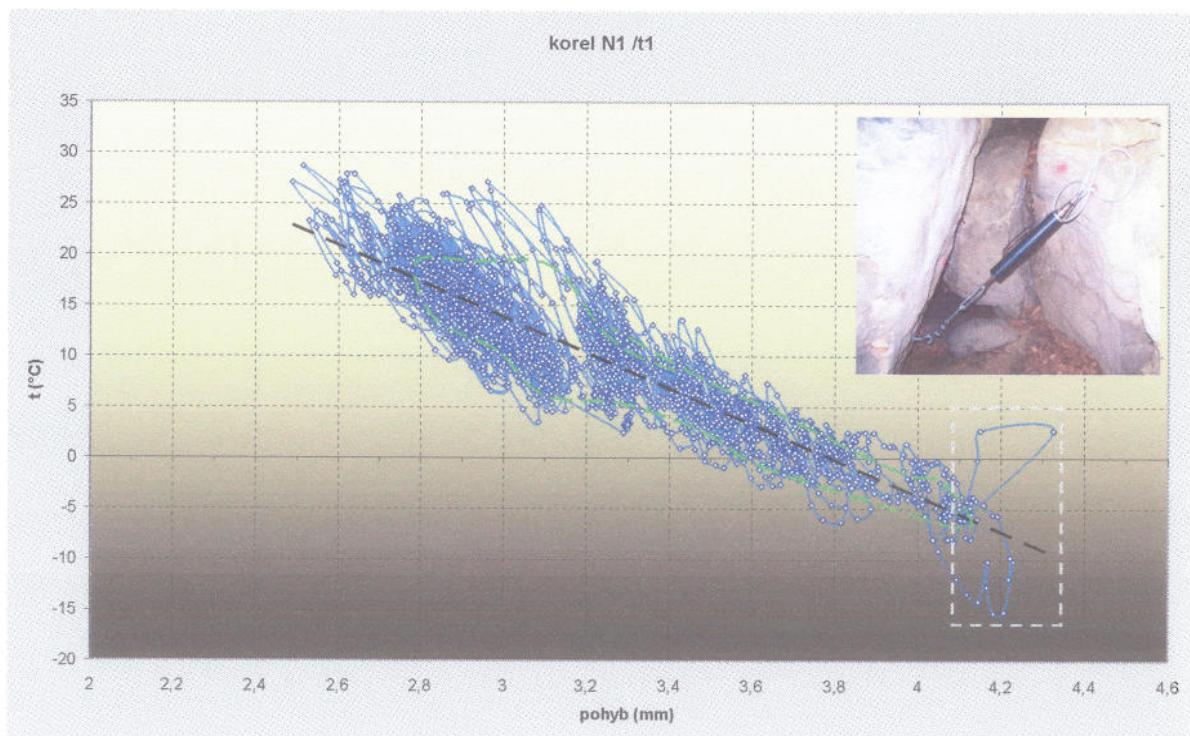
Obr. 22 Korelogram chodů teplot a deformací na skalní šupině B ve spodní části západního boku pilíře N2.

Korelogram chodů deformací na N2 a teploty t2 (obr. 22) Topologie korelační křivky potvrzuje nepřímou úměru mezi deformací a teplotou. Ukazuje, že denní quasi-cykly mohou mít amplitudu až 0,15 mm. Amplituda sezónní pak je asi 1,60 mm. Chod změn umožňuje uzavření křivky sezónního quasi-cyklu, tj. indikuje vysokou pravděpodobnost existence pouze vratných změn chodů na L6 měřené vzdálenosti. Hodnoty zimního maxima mohou vykazovat chybu. Svědčí o tom zcela atypický chod korelační křivky. Na obr. 22 je vyznačen šedým rámečkem. V detailním chodu pak jsou viditelné občasné epizody přímo úměrných změn měřených hodnot - tj. jejich reakce na změny tepoty.

Občasné drobné epizody přímo úměrné vývoje změny měřených hodnot na teplotě jevy interpretujeme jako projevy objemových změn dalších, v hraniční spáře za blokem B se vyskytujících kamenů. Protože v denních quasi-cyklech pro tento vztah převládá nepřímá úměra a protože sezónní quasi-cyklus také odpovídá vztahu nepřímé úměry („normální“ chod SCSA), jedná se zřejmě o malé kameny, které nejsou sto negativně svým klínovým účinkem ovlivnit celkovou stabilitu bloku B. Pokud dochází k intenzivnímu klínování, jsou jednotlivé kameny zřejmě rozdrrceny.

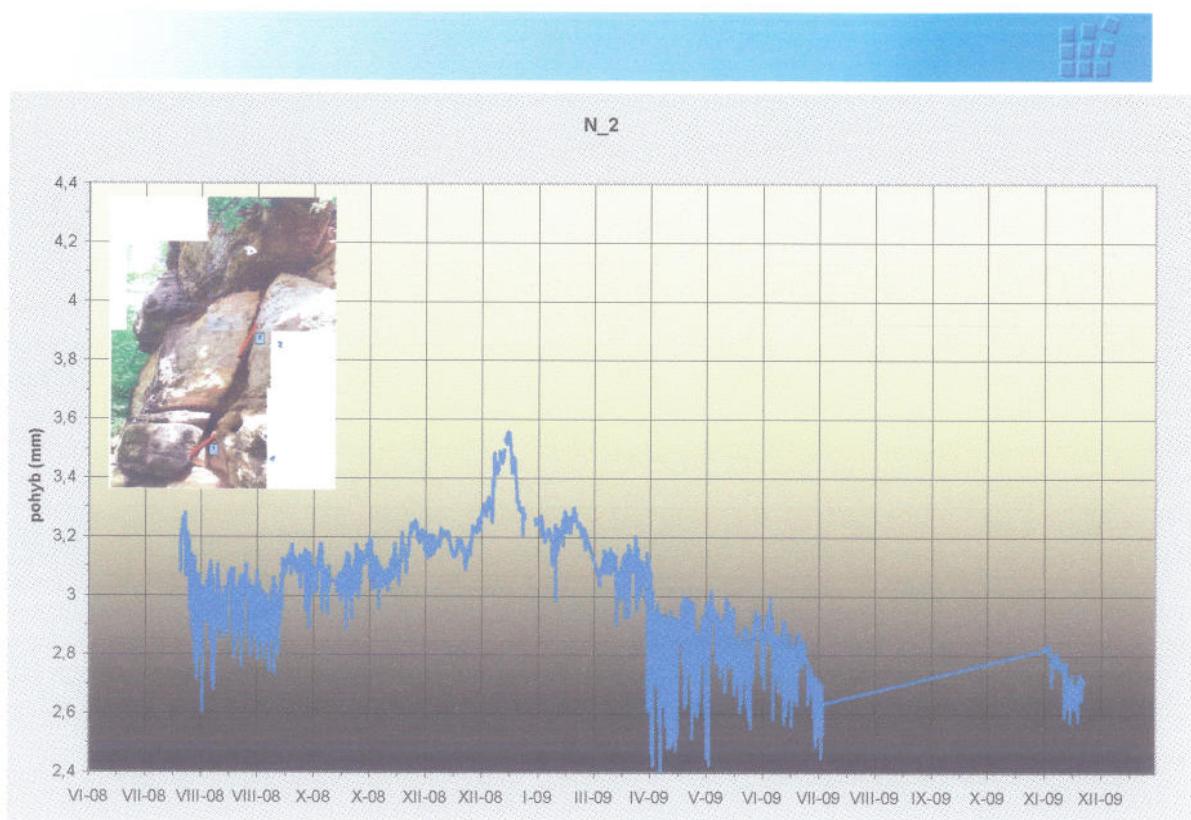
Obr. 24 Chody deformací na skalní šupině C ve spodní části západního boku pilíře N2.

Graf časové série N2 (obr. 24) ukazuje, že vývoj naměřených hodnot byl v obdobích červenec až září 08 a poté i duben-květen 09 v detailu velmi nepravidelný. V obou těchto obdobích došlo k výrazným zmenšením měřených hodnot o -0,40, resp. -0,50 mm. Teoreticky by se mohlo jednat o projevy prokluzů měřidla, ale jejich existence by musela být indikována i topologií korelogramu. Z grafu je také patrný vzájemný posun pozice chodů měření v listopadu 08 a 09, a to o -0,40 až -0,50 mm/rok.

Interpretace: Na stanovišti N2 se žádná nevratná deformace pravděpodobně nevyskytuje. Rozdíl listopadových chodů v letech 2008 a 09 až o -0,50 mm/rok je výsledkem rozdílů vývoje vratné deformace v obou ročních obdobích a zejména nevratných prokluzů měřidla. Anomální chody změn měření jsou spíše výsledkem prokluzů měřidla než projevem aktivity svahového pohybu. Proti existenci nevratných deformačních epizod totiž svědčí jejich absence v měřeních stanoviště N1. Toto stanoviště je totiž situováno dole, prakticky však na stejně trhlinové zóně. Opravíme-li tento „trend“ z obr. 24 hodnotami anomálních chodů, docházíme naopak ke kladnému trendu +0,40 mm/rok. Stejně jako v předchozím případě však se jedná o hodnotu pouze hypotetickou. Protože na stanovišti N1 nebyl registrován žádný pohyb, nebude se ani na stanovišti N2 jednat o projev svahového pohybu. Část epizodických poklesů tedy nebyla tvořena prokluzami, ale vratnou deformační aktivitou masívu. Zkracování vzdálenosti na N2 je navíc rovněž kinematicky velmi nepravděpodobné. Z detailních změn v chodech měření pak vyvozujeme, že v oblasti šupiny B nedochází k jevu klínování a vytlačování její horní části do údolí. Rozdíly v pohybových tendencích spodní a horní části šupiny se pravděpodobně realizují, resp. jsou utlumeny na ložní ploše, která tyto části šupiny vzájemně odděluje.

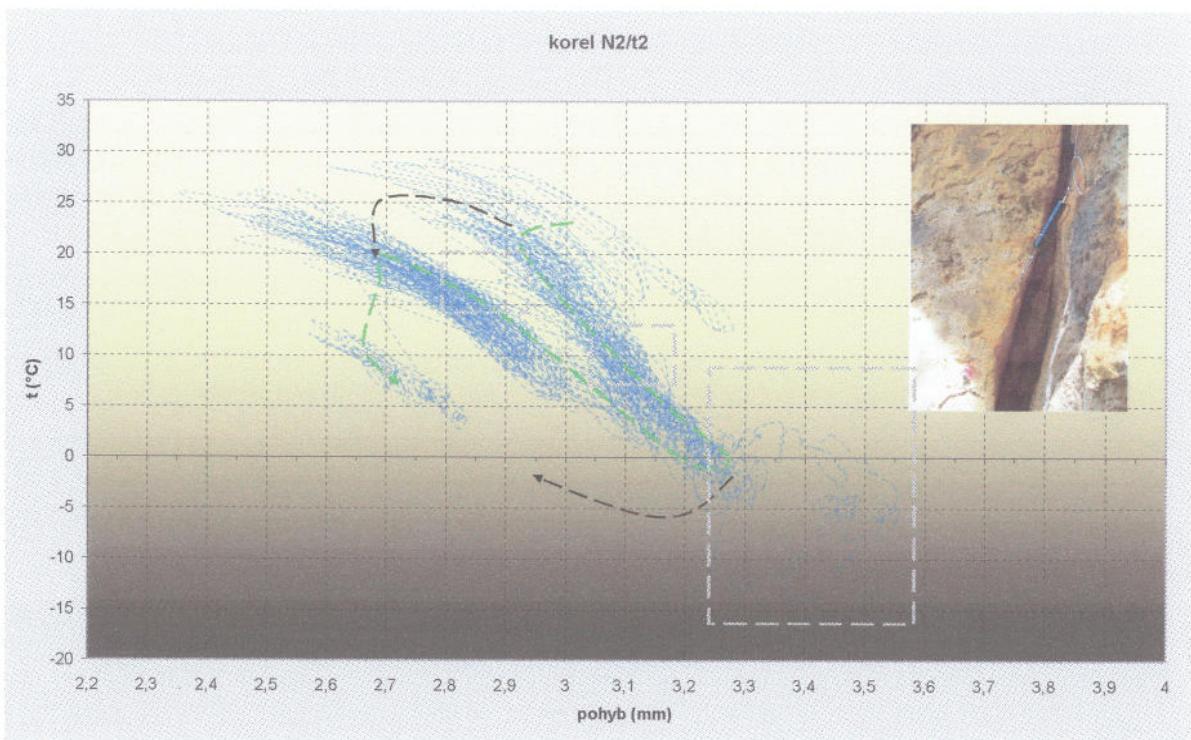
Obr. 25 Korelogram chodů teplot a deformací na skalní šupině B ve spodní části západního boku pilíře N2.

Koreogram chodů deformací na L6 a teploty t6 (obr. 25) Topologie korelační křivky ukazuje hlavně velmi výrazné smyčky denních změn měřené vzdálenosti až o 0,50 mm. Dále je velkým čtvercem vyznačena oblast zcela odlišné závislosti chodů změn délky na teplotě v období zimního maxima. Toto atypické chování je obdobné jako chování ve stejný čas zjištované na stanovišti N1. Proto jej nelze zcela jednoznačně označit za měření chybové. Menšími čtverci pak jsou vyznačeny oblasti výskytů prudkých zmenšení měřené vzdálenost, která proběhla nezávisle na teplotě. Tyto skoky by mohly být aktivitou svahového pohybu nebo pouze projevy prokluzu měřidla – tj. chybnými měřeními. K rozhodnutí mezi oběma variantami je nutno toto měření hodnotit v celkovém kontextu měření na lokalitě, rozdíl v míře oslunění, resp. míře prohřátí pískovce v této desce v léte a na podzim. V dosud naměřených datech se ani epizodicky neprojevil přímo úměrný vztah mezi teplotou a deformacemi.

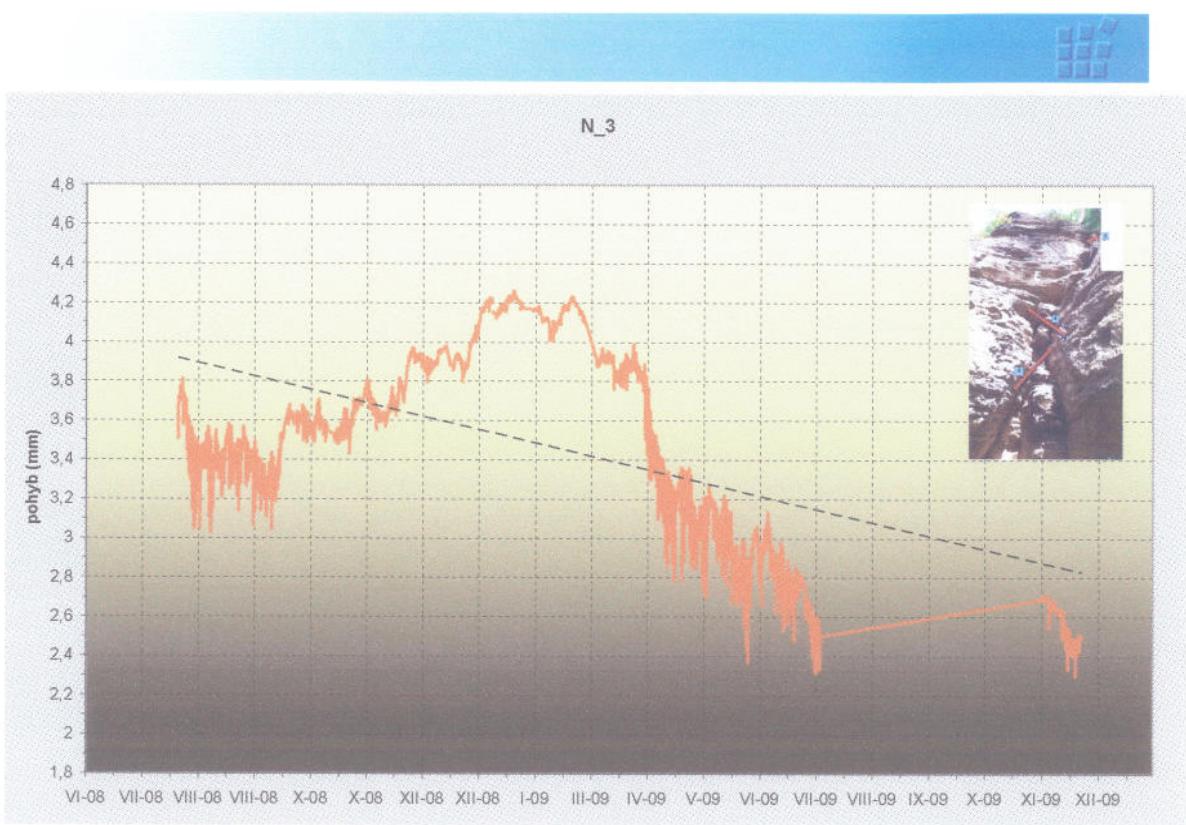
Obr. 27 Chody šikmé složky deformací na skalní šupině D ve střední části západního boku pilíře N2.

Graf časové série N3 (obr. 27) ukazuje, že vývoj naměřených hodnot byl na přelomu července a srpna 08 a poté i v dubnu 09 v detailu velmi nepravidelný. V obou těchto obdobích došlo k výrazným zmenšením měřených hodnot o -0,30, resp. -0,80 mm. Teoreticky by se mohlo jednat o projevy prokluzů měřidla. Prokluz, existuje-li, by však zároveň měl být indikována i topologií korelogramu. Z grafu je také patrný vzájemný posun pozice chodů měření v listopadu 08 a 09, a to až o -1,10 mm/rok.

Interpretace: Na stanovišti N3 se pravděpodobně žádná nevratná deformace nevyskytuje. Rozdíl listopadových chodů v letech 2008 a 09 je výsledkem rozdílů vývoje

vratné deformace v obou ročních obdobích a zejména dílčích nevratných prokluzů měřidla. Zbytkový kompenzovaný trend o velikosti -0,10 mm/rok pak je z kinematického hlediska vysoko nepravděpodobný a vznikl zřejmě jako produkt nepřesného určení počtu a rozsahu nevarných prokluzů měřidla eventuálně spojených i s možným rozdílem individuální pozice křivky chodu měření v listopadu 08 a 09 díky poněkud odlišným předchozím chodům klimatických prvků.
