EXECUTIVE SUMMARY - 2009

VÝROČNÍ ZPRÁVA ZA ROK 2009 ČÁST II.

**„Monitoring geodynamických jevů s využitím
automatického systému kontrolního sledování pohybů
pískovcových skalních masívů s dálkovým přenosem
dat“**

II. Hodnocení dat získaných automatizovaným měřícím systémem

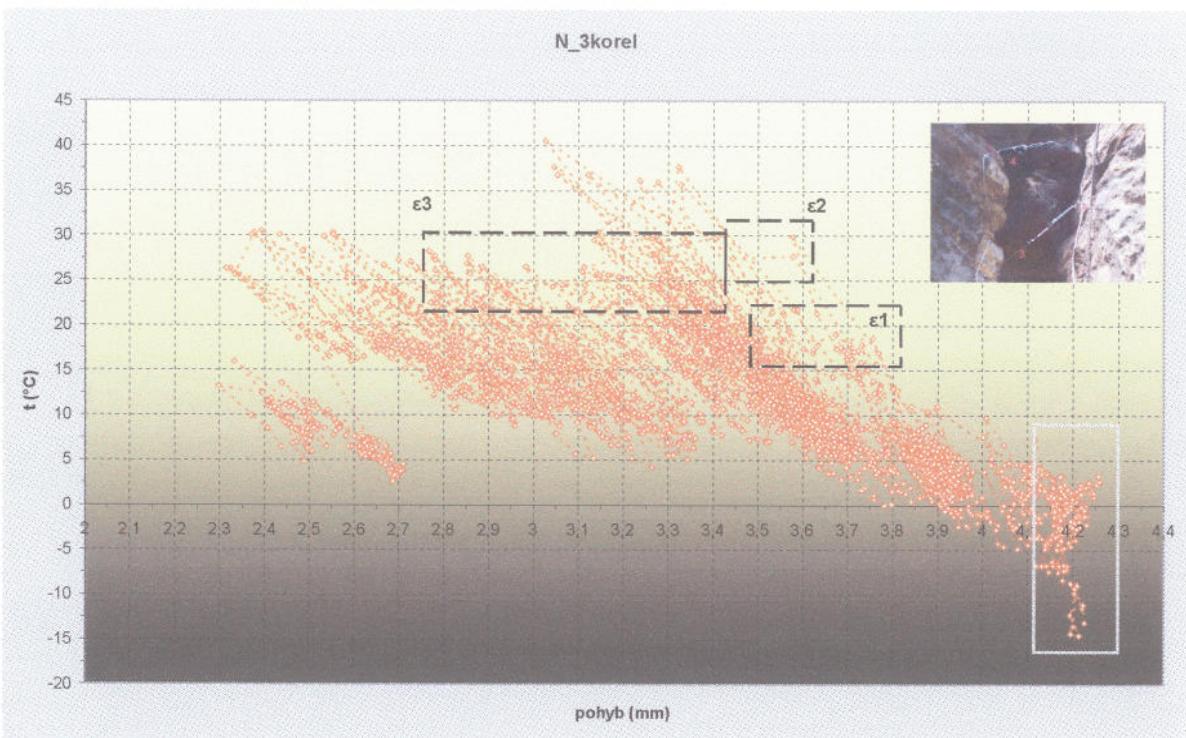
Obr. 28 Korelace chodů deformací a teplot v místě měření šikmé složky deformací na skalní šupině D ve střední části západního boku pilíře N2.

Koreogram chodů deformací na N3 a teploty t3 (obr. 28) Topologie korelační křivky je dána zejména velmi výraznými smyčkami změn měřené vzdálenosti nepřímo úměrných změnám teploty. Smyčky mají amplitudu 0,30 až 0,50 mm. Mezi letní a zimní polovinou roku existují ve velikosti amplitud denních smyček rozdíly – v letní polovině jsou větší a smyčky jsou celkově výraznější. Velkým čtvercem vyznačena oblast opačné závislosti chodů změn délky na teplotě v období zimního maxima. Toto atypické chování je obdobné a nastalo ve stejný čas jako stejný jev na stanovištích N1 a N2. Proto jej nelze zcela jednoznačně označit za měření chybové prokluzem měřidla. Poruchu převodníku ústředny však zatím vyloučit nelze. Menšími čtverci pak jsou vyznačeny oblasti výskytu prudkých zmenšení měřené vzdálenost, která proběhla nezávisle na teplotě. Tyto skoky o velikostech $\epsilon_1 = -0,35$ mm, $\epsilon_2 = -0,20$ mm a $\epsilon_3 = -0,45$ mm, by mohly být jak aktivitou svahového pohybu nebo pouze projevy prokluzu měřidla – tj. chybnými měřeními. K rozhodnutí mezi oběma variantami, resp. odhadnutí vzájemných podílů obou genetických složek v těchto epizodách, je nutno měření N3 hodnotit v celkovém kontextu všech měření na lokalitě, jakož i výsledku kompenzace „hrubého“ trendu z obr. 27 na plný rozsah těchto poklesů. vztah mezi teplotou a deformacemi. Vypočtený kompenzovaný trend by poté činil -0,10 mm/rok.

Sezónní rozdíly amplitudy denních quasi-cyklů jako rozdíl v míře oslunění, resp. míře prohřátí pískovce v této desce v létě a na podzim. Převládání nepřímé úměrnosti v celkových i detailních chodech změn délky a teploty pak ukazuje, že v oblasti bloku C nedochází k jevu klínování v zadní hraniční trhlině a vytlačování šupiny do údolí v této trhlině vzpříčenými sutěmi. Naopak se ale projevuje kinematické propojení obou bloků šupiny B a bloku C do jediného deformačního celku. Blok C je totiž unášen tepelným ohýbáním obou dílů podložní skalních šupiny

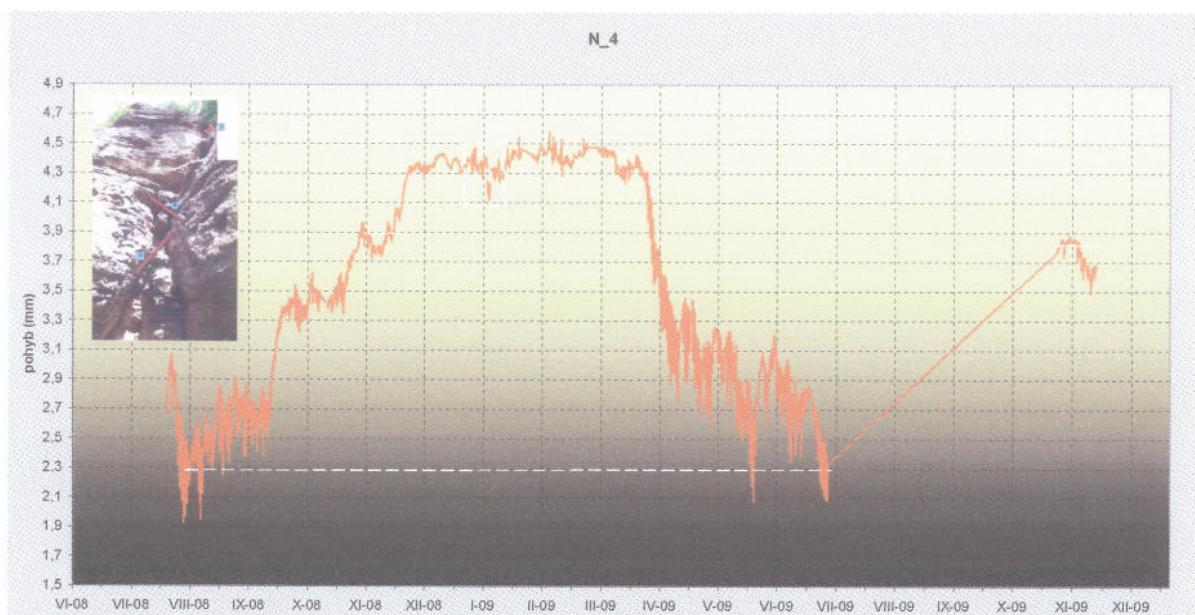
Obr. 30 Chody horizontální složky deformací na skalní šupině D ve střední části západního boku pilíře N2.

Graf časové série N4 (obr. 30) především ukazuje, že deformační hodnoty období listopad 08 a 09 jsou prakticky ve stejném úrovni. Jinými slovy, že křivka tohoto způsobu zobrazení neindikuje přítomnost nevratné deformace, resp. posunů čela pilíře N v podélném směru. Denní vratné výkyvy dokumentované křivkou N4 jsou menší než na šikmém N3 a mají amplitudy cca 0,20 až 0,30 mm.

Interpretace: Na stanovišti N4 se pravděpodobně žádná nevratná deformace nevyskytuje. Hypotéza z roku 2008 o existenci podélné nevratné deformace tedy nebyla dalším měřením potvrzena.

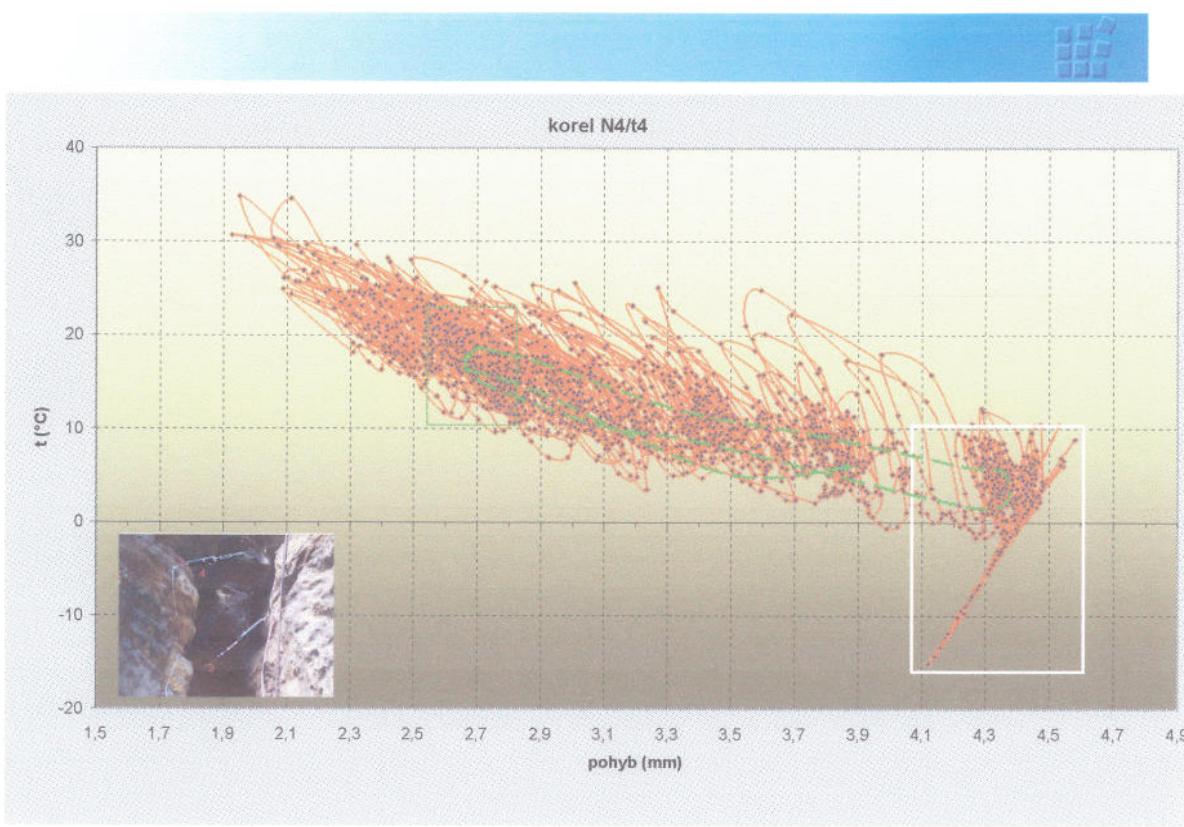
Obr. 31 Korelace chodů deformací a teplot v místě měření horizontální složky deformací na skalní šupině D ve střední části západního boku pilíře N2.

Korelogram chodů deformací na N4 a teploty t4 (obr. 31) Topologie korelační křivky je dána jednak smyčkami denních a sezónní změny měřené vzdálenosti. Oba uvedené quasi-cykly jsou nepřímo úměrné ke změnám teploty. Smyčky denních cyklů mají amplitudu 0,30 až 0,40 mm. Velký čtverec vyznačuje oblast opačné závislosti denních chodů změn délky na teplotě v období zimního maxima. Toto atypické chování je obdobné a nastalo ve stejný čas jako stejné jevy na stanovištích N1, N2 i N3. Proto jej nelze zcela jednoznačně označit za měření chybové prokluzem měřidla. Porucha převodníku ústředny však se touto koincidencí stává ještě o něco pravděpodobnější. Chod sezónních změn vytváří celkem pravidelnou, v listopadu 09 již téměř uzavřenou křivku. Tento vývoj jen potvrzuje závěr, že ani na stanovišti N4 se nevratná deformace nevyskytuje.

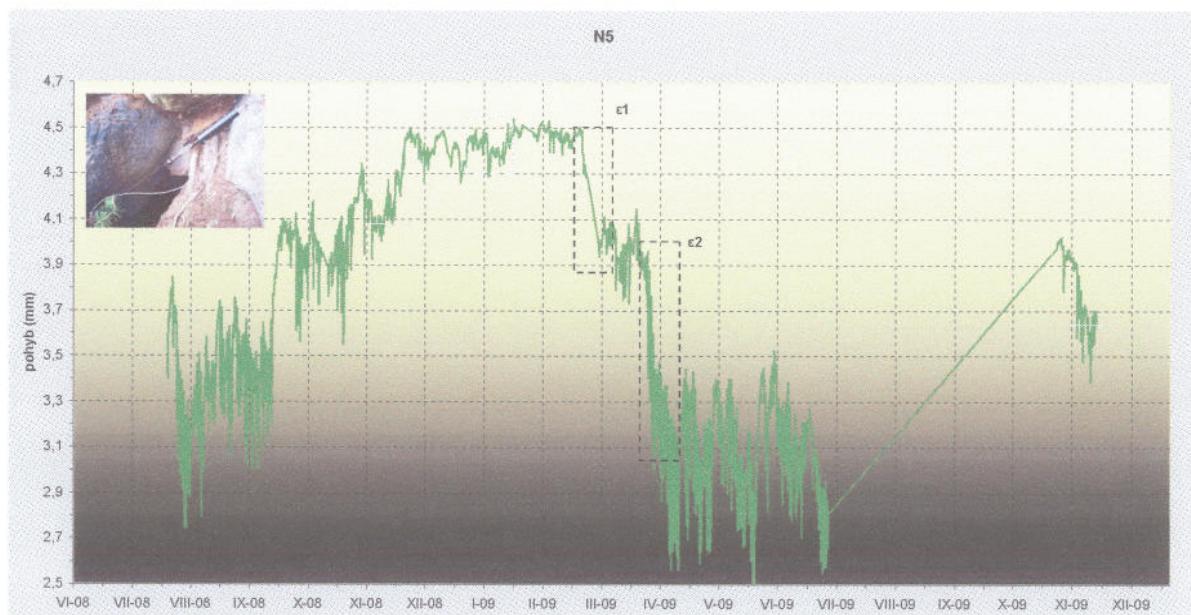
Obr. 33 Chody šikmé složky deformací na skalním bloku E ve vrcholové části západního boku pilíře N2.

Graf časové série N5 (obr. 33) především ukazuje, že deformační hodnoty období listopad 08 a 09 jsou oproti sobě posunuty o -0,45 mm. Jinými slovy, že křivka tohoto

způsobu zobrazení indikuje přítomnost nevratné deformace odehrávající se podél hlavní smykové plochy. Denní vratné výkyvy dokumentované křivkou N5 mají amplitudy cca 0,10 až 0,30 mm. Dva černé čtverce označují období, v nichž došlo ke velmi výrazným skokovým poklesům o -0,20 a -0,35 mm. Kompenzovaný trend poté činí +0,10 mm.

Interpretace: Na N5 naměřené hodnoty nelze interpretovat odděleně od výsledků měření podél celé smykové zóny. V kontextu těchto měření se existence nevratného pohybu (jeho indicie závisí na tom zda kompenzace byly provedena správně) – poklesání bloku D podél smykové zóny musí odehrávat jen v rámci bloku D, resp. jejím hnacím motorem nejspíše bude drcení na kontaktu bloků C a D.

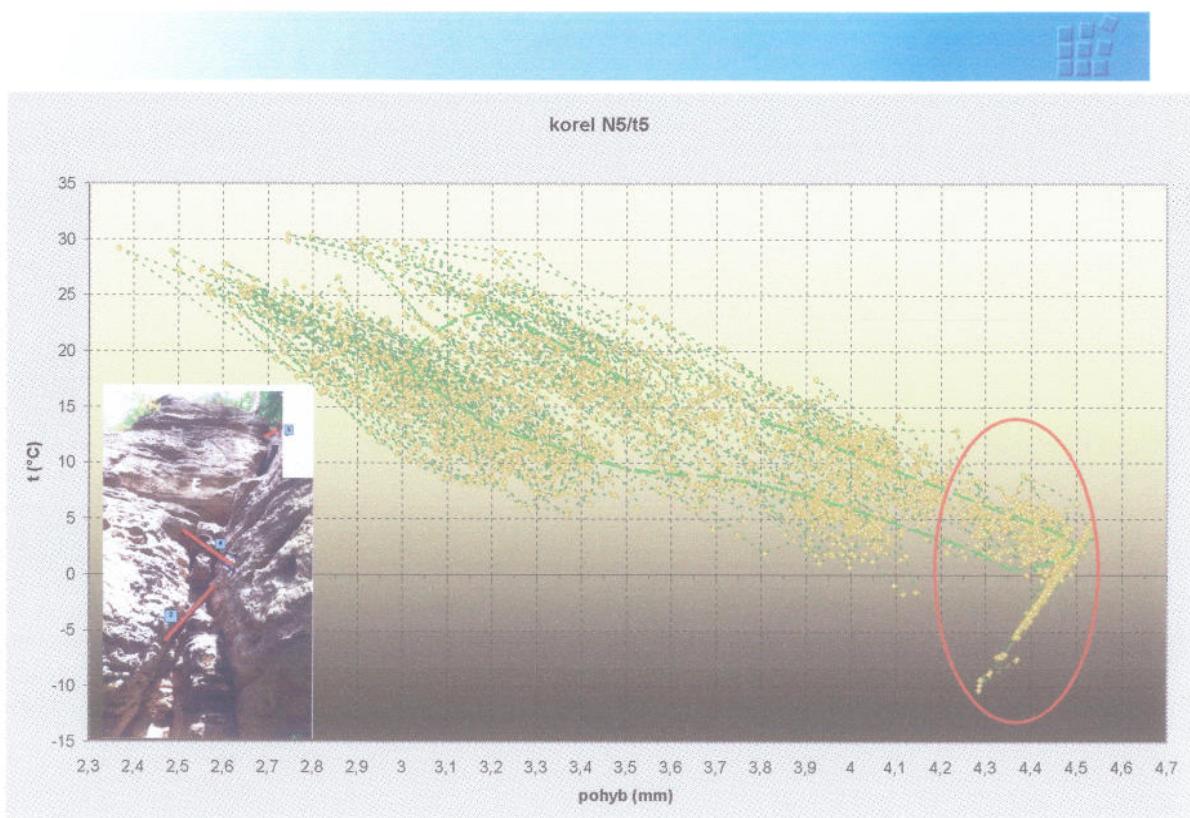
Obr. 34 Korelace chodů deformací a teplot v místě měření šíkmé složky deformací na skalní šupině E ve vrcholové části západního boku pilíře N2.

Koreogram chodů deformací na N4 a teploty t4 (obr. 34) Topologie korelační křivky je dána jednak smyčkami denních a sezónní změny měřené vzdálenosti. Oba uvedené quasi-cykly jsou nepřímo úměrné ke změnám teploty. Smyčky denních cyklů mají amplitudu 0,40 až 0,50 mm. Velký čtverec vyznačuje oblast opačné závislosti denních chodů změn délky na teplotě v období zimního maxima. Toto atypické chování je obdobné a nastalo ve stejný čas jako stejné jevy na stanovištích N1 až N4. Proto jej nelze zcela jednoznačně označit za měření chybové prokluzem měřidla. Porucha převodníku ústředny však se touto koincidencí stává ještě o něco pravděpodobnější. Chod sezónních změn vytváří celkem pravidelnou, v listopadu 09 již téměř uzavřenou křivku. Tento vývoj však nesouhlasí s možnou existencí kompenzovaného trendu.

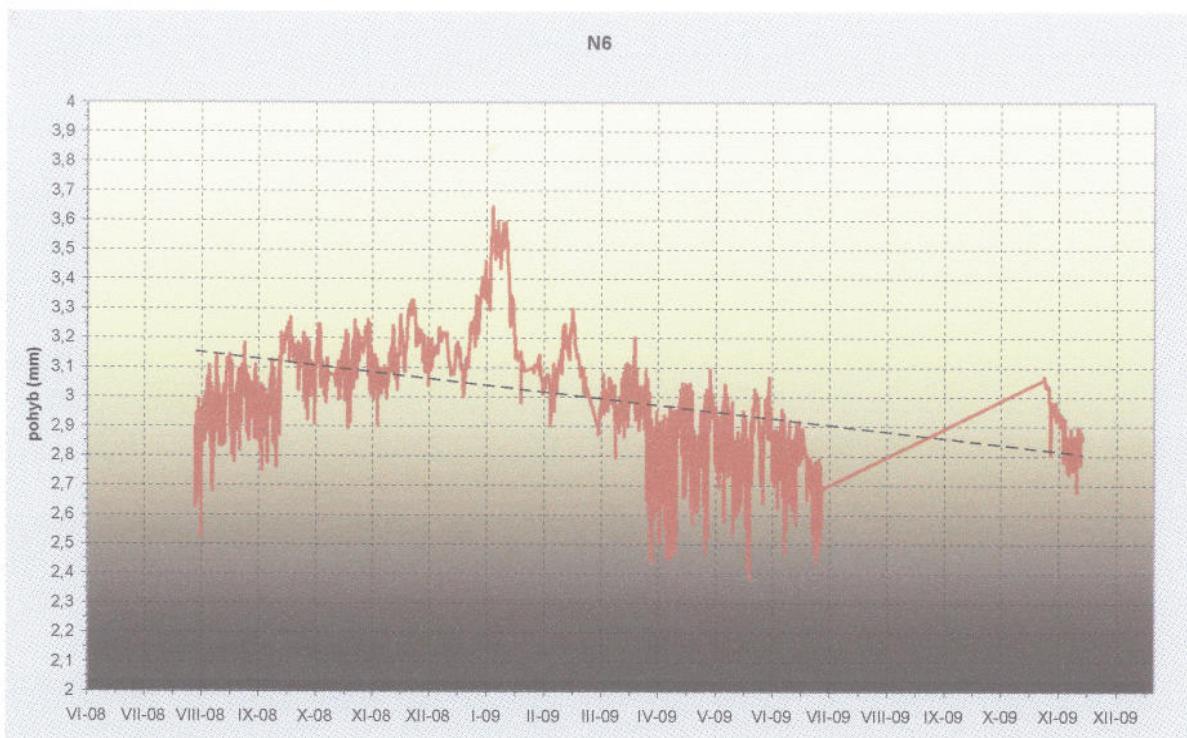
Obr. 36 Chody deformací ve vrcholové části západního boku pilíře N2.

Graf časové série N6 (obr. 36) především ukazuje, že deformační hodnoty období listopad 08 a 09 jsou oproti sobě posunuty o -0,35 mm. Žádná období výrazných poklesů se na křivce nevyskytuje. Jinými slovy, že křivka tohoto způsobu zobrazení indikuje

přítomnost nevratné deformace odehrávající se šikmo do jižního boku objektu. Denní vratné výkyvy dokumentované křivkou N6 mají amplitudy cca 0,10 až 0,30 mm.
