## Verkehrserhebung Nationalpark Böhmisches Schweiz

Auswertung der Verkehrszählungen an Kreuzungen  
sowie Datenvisualisierung

Název projektu / Projekttitlel : Smart sustainable transportation in NP  
Číslo projektu / Projektnummer : EEL-0870-CZ-08.11.2021

September 2022

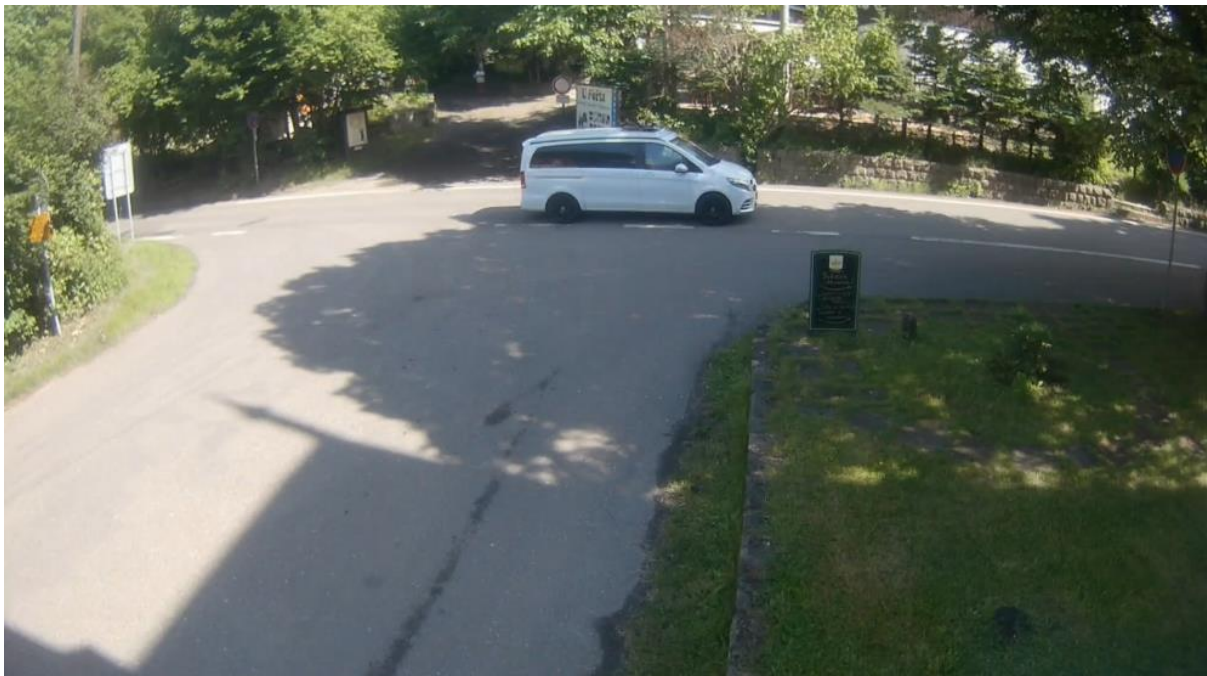
**Abbildung 1:** anschauliches Beispiel der Datenaufzeichnung im Rahmen der richtungsbezogenen Erfassungen

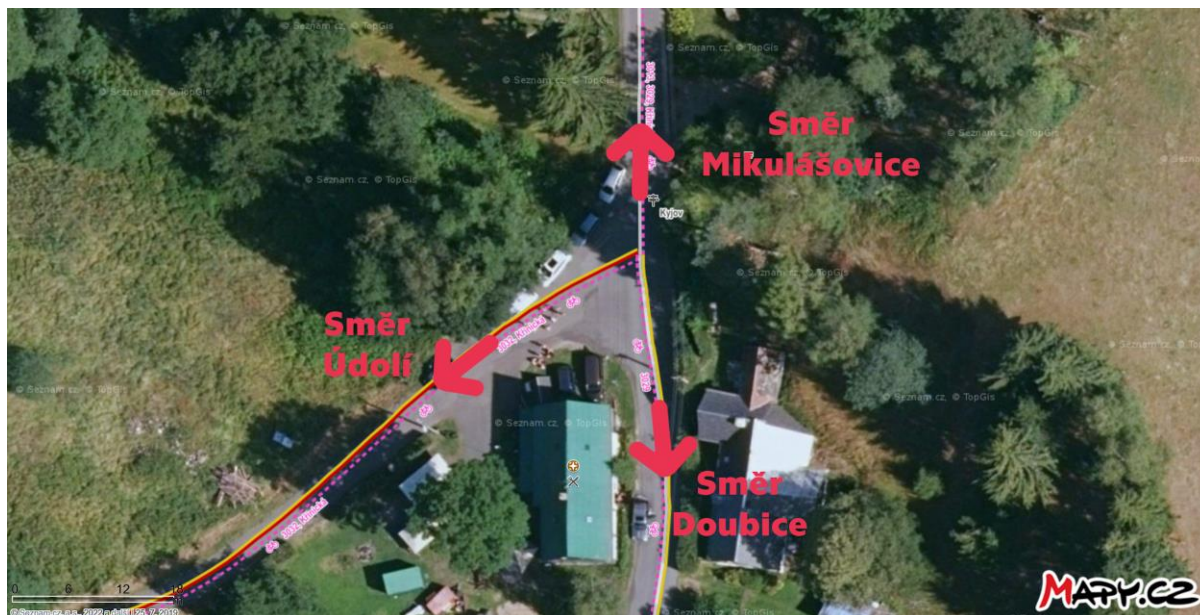
Die erfasste Kreuzung in Kyjov befindet sich in der Nähe des Restaurants „Na Fakultě“. Es ist der Startplatz zum Kírnitzschtal. Es ist eines der wichtigsten Tourismusgebiete nicht nur für einheimische Touristen. Dieser Ort leidet vor allem im Winter, wenn Touristen zu den Eisfällen kommen.

**Abbildung 5:** erfasster Standort Kyjov im Rahmen der richtungsbezogenen Erfassungen

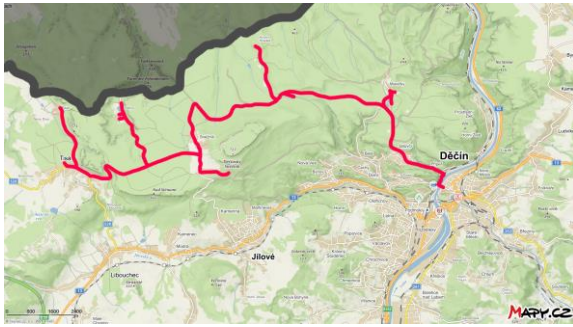
Abbildung 11: Untersuchung des ruhenden Verkehrs - Route des Fahrzeuges 1

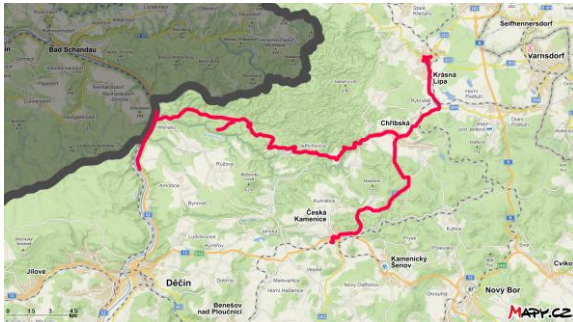
Abbildung 13: Untersuchung des ruhenden Verkehrs - Route des Fahrzeuges 3

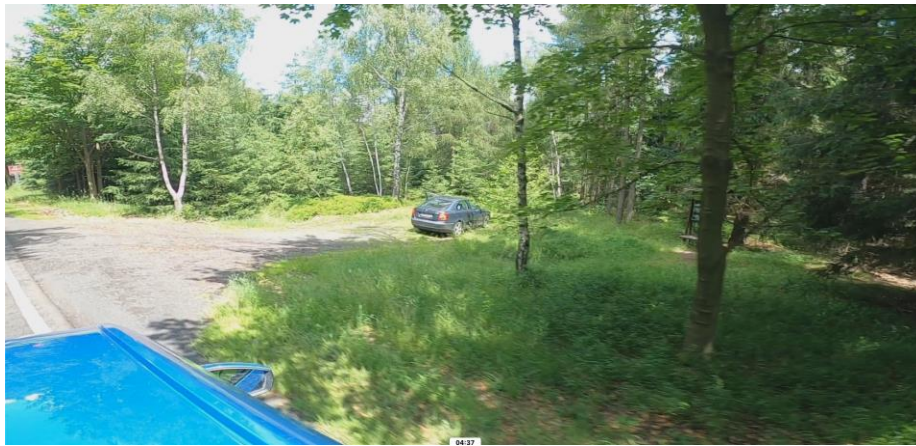
Abbildung 15: Untersuchung des ruhenden Verkehrs - anschauliches Beispiel einer Detektoraufzeichnung
