Revitalizace přístupových cest na Pravčickou bránu v lokalitě NPCŠ v úseku Pravčická brána odbočka Pravčická brána

**Revitalizace přístupových cest na Pravčickou bránu v lokalitě NPČŠ v
úseku Pravčická brána odbočka Pravčická brána**

Část: Mostní objekty, opěrné zdi a tunel

**Hodnocení aktuálního stavu a studie
návrhu opravy**

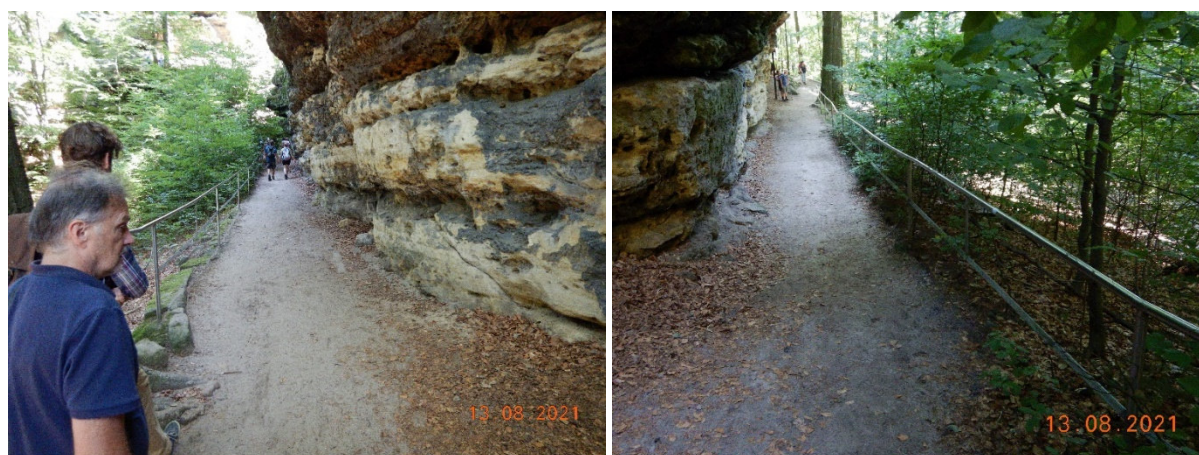
Obrázek 6 – Opěrná zeď OP1 – Přehledné fotografie

Pokud bylo ve zdivu provedeno spárování, je kompletně vydrolené, jednotlivé kameny jsou vůči sobě posunuté, spíše stav ukazuje na vyskládání jednotlivých bloků nasucho. Povrch kamenů je pokryt mechem, lokálně dochází k rozpadu pískovcových bloků. Na lícové straně je provedeno nepravidelné dosypání terénu. Na začátku zdi je zdivo rozvolněné v důsledku působení kořenového systému vzrostlého stromu.

Předpokládá se kompletní rozebrání zdi a zpětné osazení kvádrů. Výměna kamenných bloků se týká odhadem 30 % objemu kamenných bloků, pro přesné stanovení rozsahu výměny kamenných kvádrů je nutno provést podrobnější průzkum, resp. stanovit poškození jednotlivých kamenů i pod přilehlým terénem.

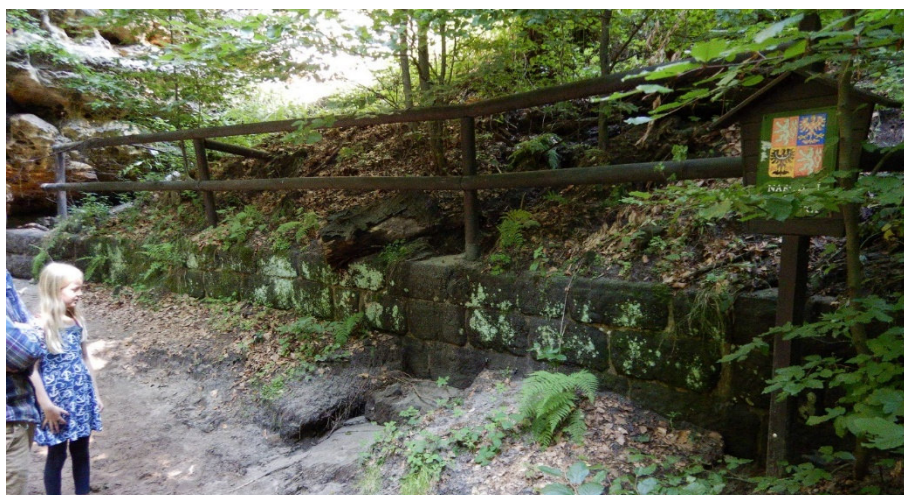
Obrázek 9 – Opěrná zed' OP1 – Přehledná fotografie

Zdivo je lokálně silně poškozené (vypadlé kamenné bloky na začátku zdi), místy je provedena oprava jednotlivých bloků. Povrch kamenných kvádrů je pokryt mechem a trvale vlhký. Spárování zdiva je na většině plochy nepoškozené, provedené nevhodně patrně cementovou maltou.

S ohledem na stav a uspořádání konstrukce je navrženo očištění stávajícího zdiva, přezdění poškozených částí zdi a výměna nevyhovujících bloků za nové. Současně se navrhuje zvýšení zdi o jednu řadu kamenných kvádrů pro dosažení lepšího uspořádání terénu za zdí. Zdivo bude provedeno na vápennou maltu. Na horní hraně bude osazeno dřevěné zábradlí pro zabránění vstupu do prostoru nad zdí (předpokládá se výška 1,0 m) podle celkového architektonického řešení lokality.

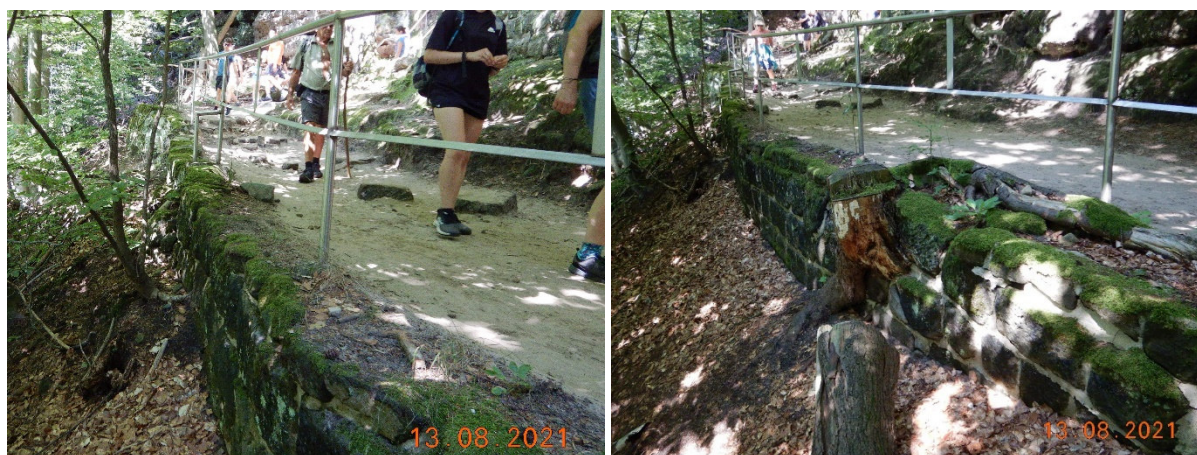
Obrázek 12 – Opěrná zď OP3 – Přehledně fotografie

Zdivo je lokálně rozpadlé či významně rozrušené vegetací. Kamenné kvádry jsou poškozeny erozí a mrazovým rozpadem. Povrch kamenných kvádrů je pokryt mechem a trvale vlhký. Spárování zdiva je na většině plochy odděleno trhlinami od kamenů, odvodnění prostoru za zď (rubu) je nefunkční.

S ohledem na stav a uspořádání konstrukce je navrženo plošné očištění stávajícího zdiva, přezdění poškozených částí zdi a výměna nevyhovujících bloků za nové. Současně se navrhuje dozdnění chybějících částí zdi a provedení nové horní řady kamenů do úrovně plánované nové úrovně chodníku. Při opravě bude provedeno odvodnění rubu zdi, a to v souladu s technickým řešením odvodnění prostoru přístupového chodníku. Rozsah přezdění bude stanoven na základě podrobného průzkumu v závislosti na stavu jednotlivých částí konstrukce a navrhovaného řešení přístupového chodníku.

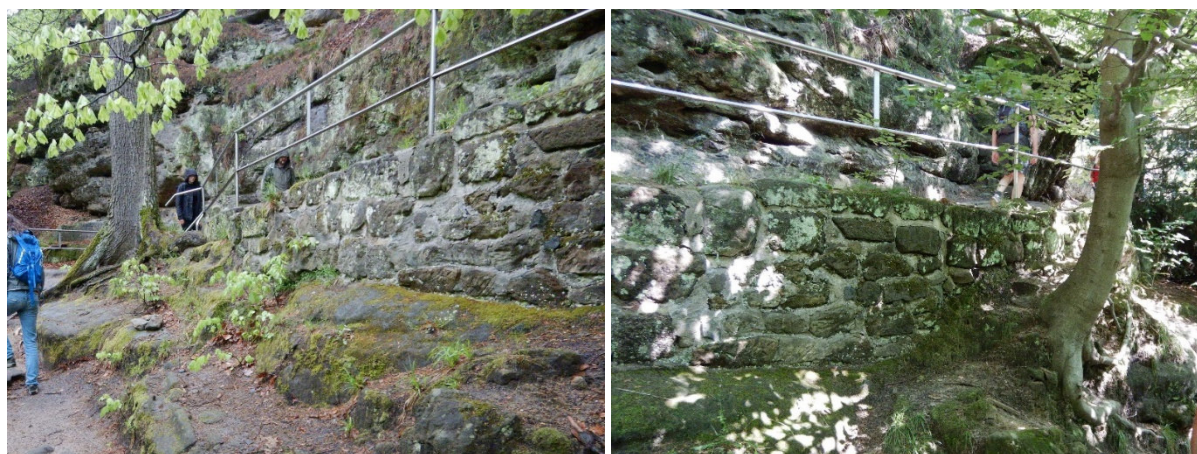
Obrázek 15 – Opěrná zď OP4 – Přehledné fotografie

Zdivo je lokálně rozpadlé či významně rozvolněné vegetací. Kamenné kvádry jsou částečně poškozeny erozí a mrazovým rozpadem, ve spárách zdiva je uchycena vegetace. Povrch kamenných kvádrů je pokryt mechem. Spárování zdiva je na většině plochy porušeno trhlinami a odděleno od kamenů zdiva. Odvodnění prostoru za zď (rubu) je nefunkční.

S ohledem na stav a uspořádání konstrukce je navrženo plošné očištění stávajícího zdiva, přezdění poškozených částí zdi a výměna nevyhovujících bloků za nové. Současně se navrhuje provedení nové horní řady kamenů do úrovně plánované nové úrovně chodníku. Při opravě bude současně provedeno odvodnění rubu zdi, a to v souladu s technickým řešením odvodnění prostoru přístupového chodníku. Rozsah přezdění bude stanoven na základě podrobného průzkumu v závislosti na stavu jednotlivých částí konstrukce a navrhovaného řešení přístupového chodníku.

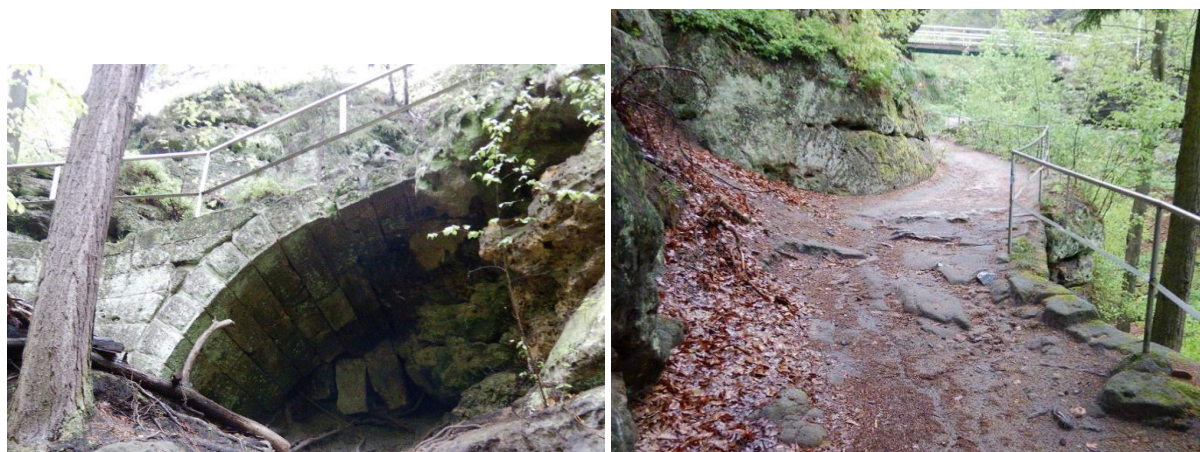
Obrázek 18 – Lávka L01 – Přehledné fotografie

Základy podpěr a křídel obecně bez známek významných deformací a poklesů signalizujících poruchy založení. Opěra O1 s plošně chybějícím spárováním zdiva. Trhliny a známky poklesů nezastiženy. Křídla opěr obecně s plošně vydroleným spárováním, zdící prvky lokálně uvolněny.

Povrch chodníku silně poškozen, lokálně chybí kameny – nebezpečí zakopnutí. Mezi kameny chodníku uchyceny kořeny stromů.

Při opravě bude současně provedeno odvodnění povrchu chodníku na lávce, a to v souladu s technickým řešením odvodnění prostoru přístupového chodníku. Podrobné technické řešení bude stanoveno na základě podrobného průřezu v závislosti na stavu jednotlivých částí konstrukce a navrhovaného řešení přístupového chodníku.

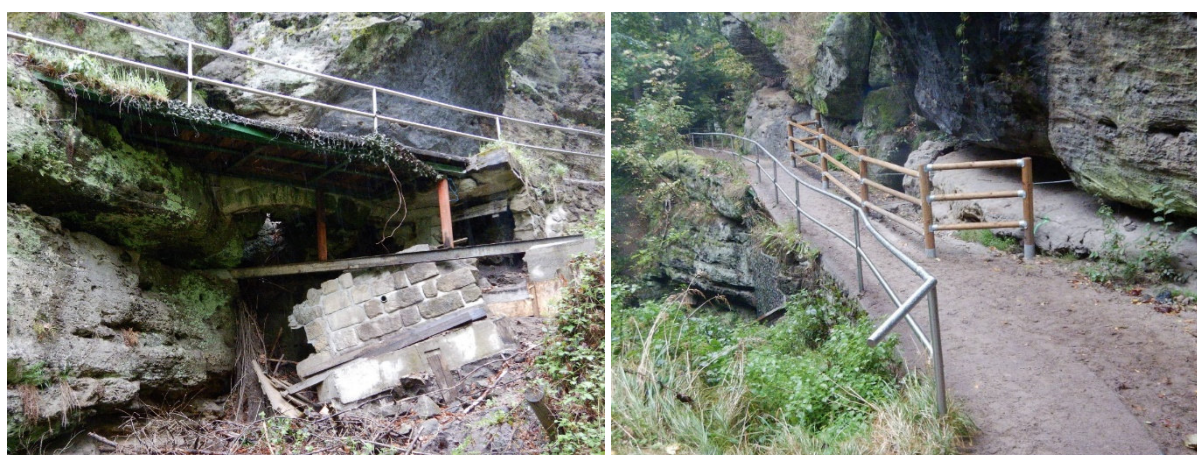
Obrázek 21 – Lávka L02 – Přehledné fotografie

Založení opěry O2 selhalo, opěra posunuta o cca 1,5 m vpřed do prostoru pod mostem a cca 1,0 m svisle dolů ze svahu. Přechodová oblast za opěrou O2 vymletá, původní klenba drží jen díky částečnému

zavázání do skalního masivu. Za opěrou O2 kaverna hloubky až 1,0 m. Poloha a funkce nosné konstrukce zajištěny provizorní ocelovou konstrukcí na betonovém základu. Křídlo opěry O2 vpravo utržené (trhlina šířky až 70 mm), zdivo rozvolněné vlivem zatékání a použití cementové malty do pískovcového zdiva. Zbytek křídla u opěry O2 vpravo zajišťoval donedávna polohu nosné konstrukce díky provázání monolitickým betonem.

Zdivo původní klenbové konstrukce plošně s vydroleným spárováním. V levé části lokálně uvolněné klenáky. V patě u opěry O2 zcela chybí zdivo, klenba drží jen díky zavázání do skalního masivu a stmelení zdiva původní opěry a křídel betonem! Bezprostředně hrozí kolaps původní klenbové konstrukce! Ocelová část nosné konstrukce plošně s doživající povrchovou ochranou a lokální povrchovou korozi.

V současnosti poloha lávky na opěře O2 zajištěna ocelovou provizorní konstrukcí. Současně je provizorním zábradlím zabráněno vstupu do prostoru původní klenbové konstrukce, když je provoz pěších veden pouze po zajištěné části novodobé ocelové konstrukce.

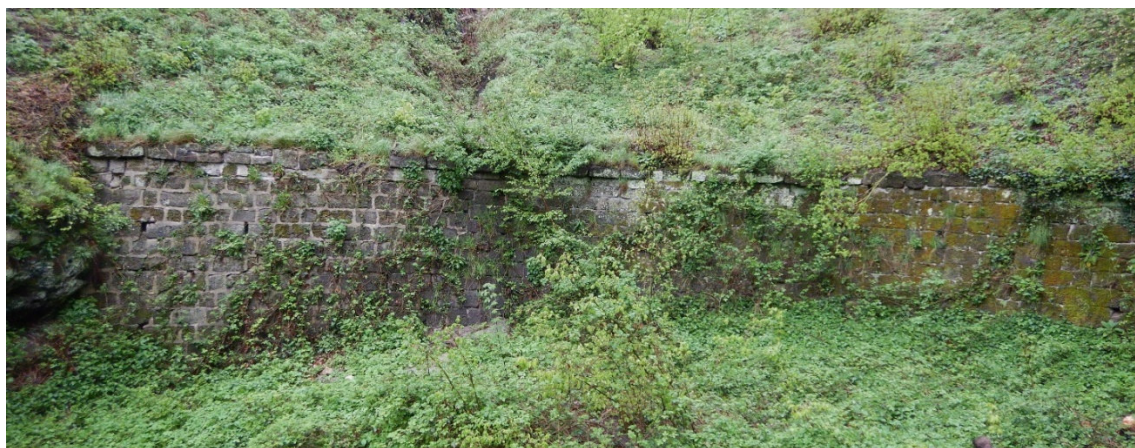
Obrázek 24 – Opěrná zeď OP4 – Přehledná fotografie

Vlivem přetékající vody dochází ke zvodnění zásypu, zavlhčení zdiva a separaci spárování. V místě přetékající vody zdivo silně rozvolněné, zeď deformovaná a vyboulená v místě erozní rýhy odhadem až o 15 cm. Ve spárách zdiva uchycena vegetace, zdivo je lokálně rozpadlé či významně rozvolněné vegetací. Kamenné kvádry jsou částečně poškozeny erozí a mrazovým rozpadem. Povrch kamenných kvádrů je pokryt mechem. Spárování zdiva je na části plochy porušeno trhlinami a odděleno od kamenů zdiva. Odvodnění prostoru za zdí (rubu) je nefunkční.

S ohledem na stav a uspořádání konstrukce je navrženo plošné očištění stávajícího zdiva, přezdění poškozených částí zdi a výměna nevyhovujících bloků za nové. Současně se navrhuje přezdění původních kamenných říms. Při opravě se doporučuje provést nové odvodnění rubu zdi, podrobné technické řešení bude upřesněno na základě podrobného průzkumu a rozboru možností řešení. Rozsah přezdění a úprav zdi bude stanoven na základě podrobného průzkumu v závislosti na stavu jednotlivých částí konstrukce a možnostech rozsahu stavebních prací.
