Byla provedena pasportizace stavu inženýrských objektů na přístupové trase k Pravčické bráně (lávky, opěrné zdi a tunel), přičemž byl konstatován stav jednotlivých objektů a navržena opatření pro zajištění dlouhodobé spolehlivosti a bezpečnosti užívání jednotlivých objektů. V návaznosti na navržená opatření byl sestaven odhad nákladů na realizaci díla.

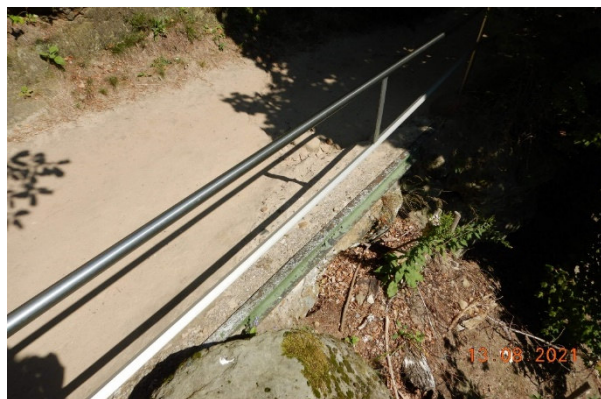
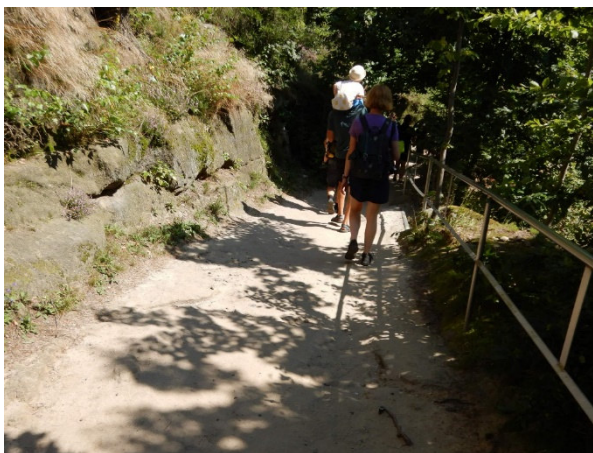
Obrázek 30 – Opěrná zed' OP6 – Přehledné fotografie

Zdivo a beton konstrukce nevykazují významné poruchy. Ocelová kolejnice je lokálně bez protikorozní ochrany. Zastižené poruchy nemají vliv na odolnost, použitelnost ani bezpečnost konstrukce.

Vzhledem k uspořádání konstrukce se předpokládá její náhrada kamennou zděnou zídka z pískovcových kvádrů. Zídka bude zděna nasucho nebo na vápennou maltu, a to v závislosti na výšce a počtu řad zdiva.

Výškové vedení chodníku a výška zdi budou uzpůsobeny navrženému technickému řešení a odvodnění přístupové trasy.

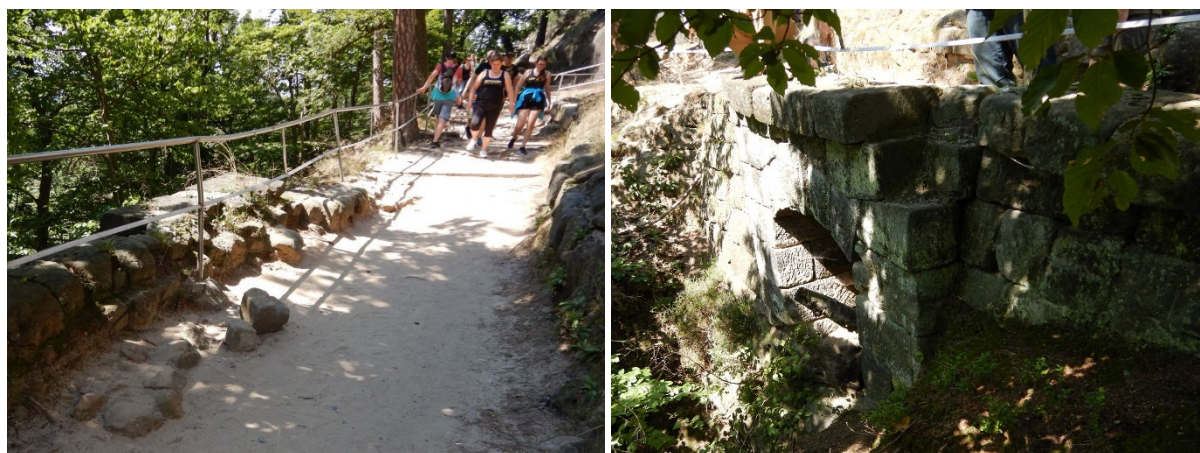
Obrázek 33 – Lávka L04 – Přehledné fotografie

Plošně je ve zdivu nosné konstrukce a spodní stavby vydrolené spárování. Horní hrana zdiva na křídlech i nosné konstrukce je erodovaná. Povrch chodníku je cca o 20 cm níže než původní, na lávce chybí zpevnění chodníku. Izolace a odvodnění nosné konstrukce ani spodní stavby nejsou provedeny.

Nosná konstrukce i spodní stavba bez závažnějších poruch. V současné době nemají zastižené poruchy vliv na zatížitelnost nebo použitelnost lávky.

S ohledem na stav a uspořádání konstrukce je navrženo plošné očištění stávajícího zdiva a plošné přespárování. Na horním povrchu bude provedeno navýšení nivelety převáděného chodníku a zpevnění povrchu chodníku (např. dlažba). Na rubu klenby se doporučuje zřídit vrstvu hydroizolace, optimálně fóliovou vanovou izolaci s ochranou štěrkopískem nebo pískem. Odvodnění izolace bude provedeno v patě klenby na opěře O1.

Při opravě bude současně provedeno odvodnění povrchu chodníku na lávce, a to v souladu s technickým řešením odvodnění prostoru přístupového chodníku. Podrobné technické řešení bude stanoveno na základě podrobného průzkumu v závislosti na stavu jednotlivých částí konstrukce a navrhovaného řešení přístupového chodníku.

Očištění povrchu stávajícího zdiva se předpokládá mechanicky. Spáry zdiva budou vyčištěny a přespárovány vápennou maltou. Případné nové zdivo bude provedeno na vápennou maltu. Na horní hraně lávky bude osazeno zábradlí odpovídající výšky podle celkového architektonického řešení lokality.

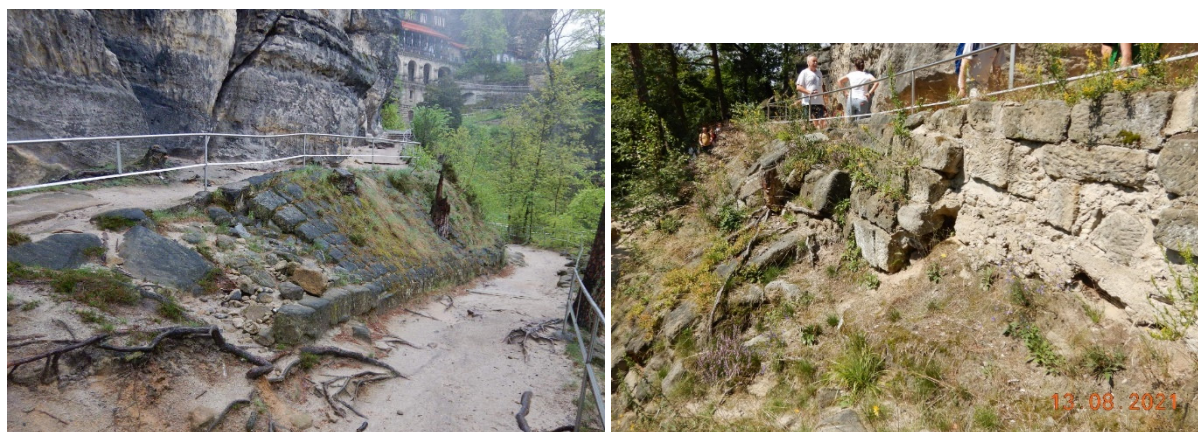
Obrázek 36 – Opěrná zed' OP7 – Přehledná fotografie

Na začátku staničení je obkladní zed' silně poškozena, zdivo chybí a ve vydrolených spárách je uchycena vegetace. Navazující část opěrné zdi je lokálně silně rozvolněná, spáry jsou opraveny cementovou maltou poškozenou trhlinami a separací od kamenných bloků. Zdící bloky jsou poškozeny erozí a mrazovým rozpadem, lokálně je zdivo poškozeno vlivem vzrostlé vegetace.

S ohledem na stav a uspořádání konstrukce je navrženo plošné očištění stávajícího zdiva, přezdění poškozených částí zdi a výměna nevyhovujících bloků za nové. Při opravě se doporučuje provést nové odvodnění rubu zdi v partiích opěrné zdi (svislý líc zdiva), podrobné technické řešení bude upřesněno na základě podrobného průzkumu a rozboru možností řešení. Rozsah přezdění a úprav zdi bude stanoven na základě podrobného průzkumu v závislosti na stavu jednotlivých částí konstrukce a možností rozsahu stavebních prací. Stávající skluzy odvodnění se doporučuje odstranit a nahradit komplexním odvodněním celé trasy.

Očištění povrchu stávajícího zdiva se předpokládá mechanicky. Spáry ponechávaných částí zdiva budou vyčištěny, vegetace bude odstraněna a spáry budou přespárovány vápennou maltou. Stávající pařezy budou odstraněny a bude doplněno nové zdivo. Nové zdivo opěrné zdi bude provedeno na vápennou maltu.

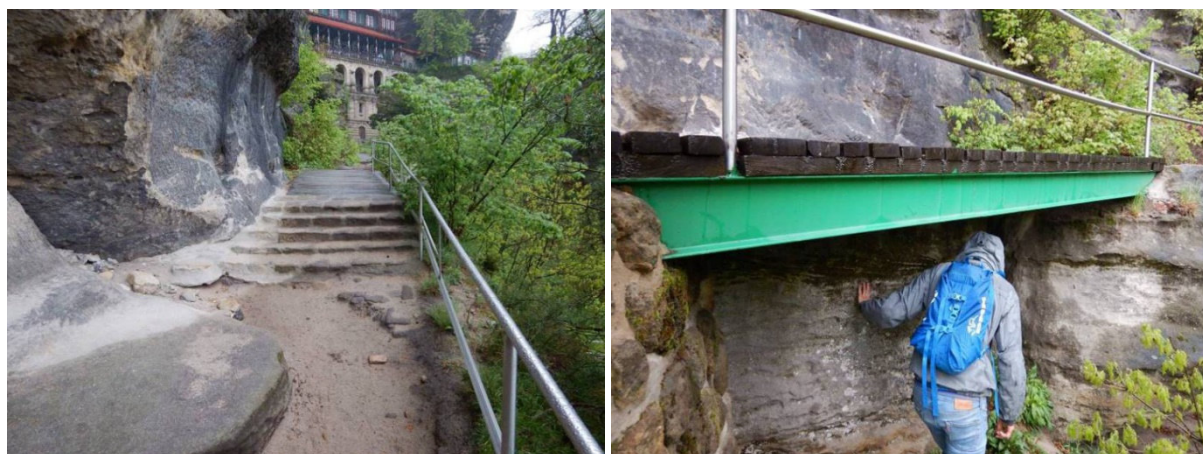
Obrázek 39 – Lávka L05 – Přehledně fotografie

Opěra O1 vykloněná ve směru od skalního masivu. Na opěře O1 poškozené spárování, mezi opěrou a skalním masivem rozevřená trhлина rozšiřující se od základu (1 mm) směrem k vrcholu opěry (15 mm). Nosná konstrukce bez závažnějších poruch, lokálně poškozena protikorozní ochrana s lokální povrchovou korozi ocelové konstrukce. V současné době nemají zastižené poruchy vliv na zatížitelnost nebo použitelnost lávky.

S ohledem na stav a uspořádání konstrukce je navrženo zachování stávající konstrukce a její oprava. Oprava bude provedena v rozsahu opravy protikorozní ochrany a případné výměny vozovky. Současně se doporučuje provedení nového zábradlí na lávce tak, aby byly zajištěny požadavky na bezpečnost provozu na lávce (svislá výplň). Opěru O1 se doporučuje vhodným způsobem přikotvit ke skalnímu masivu a provést izolaci a odvodnění jejího rubu vhodným systémem (doporučuje se foliová izolace). Konkrétní technické řešení bude navrženo v návaznosti na podrobný průřez konstrukce a celkové teze řešení odvodnění přístupové trasy.

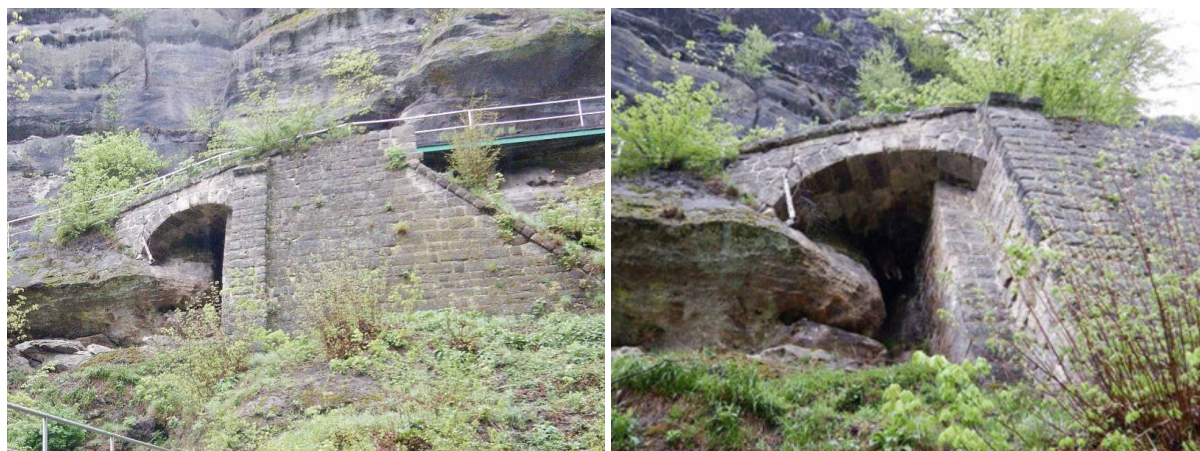
Obrázek 42 – Lávka L06 – Přehledné fotografie

Lokálně je ve zdivu nosné konstrukce a spodní stavby vydrolené spárování. Horní hrana zdiva na křídlech i čelní zdi je erodovaná. Izolace a odvodnění nosné konstrukce ani spodní stavby nejsou provedeny, na spodní hraně nosné konstrukce patrné stopy zatékání. Vlevo na nosné konstrukci prorostlý v minulosti strom s poškozením klenby.

S ohledem na stav a uspořádání konstrukce je navrženo plošné očištění stávajícího zdiva a plošné přespárování vápennou maltou s doplněním chybějících zdících bloků (kvádrů), resp. s výměnou stávajících poškozených. Na horním povrchu bude provedena úprava průběhu nivelety převáděného chodníku a oprava zpevnění povrchu chodníku. Na rubu klenby se doporučuje zřídit vrstvu hydroizolace, optimálně fóliovou vanovou izolaci s ochranou šterkopískem nebo pískem. Odvodnění izolace bude provedeno v patě klenby na opěře O1.

Při opravě bude současně provedeno odvodnění povrchu chodníku na lávce, a to v souladu s technickým řešením odvodnění prostoru přístupového chodníku. Podrobné technické řešení bude stanoveno na základě podrobného průřezu v závislosti na stavu jednotlivých částí konstrukce a navrhovaného řešení přístupového chodníku.

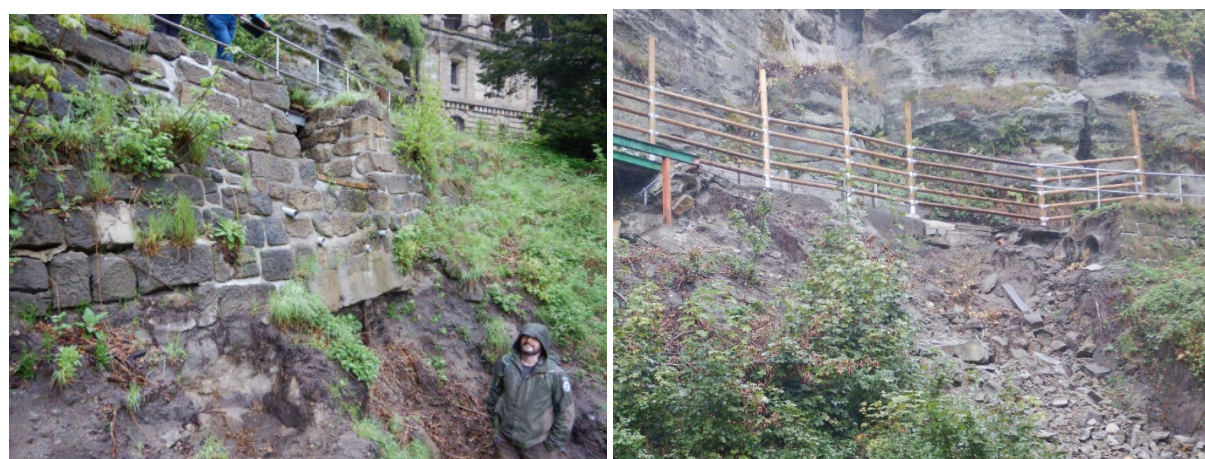
Obrázek 53 – Lávka L09 a opěrná zeď OP9 – Přehledné fotografie – vlevo původní stav, vpravo aktuální stav

Provoz v místě bývalé lávky a na opěrné zdi je v současnosti veden po skalním výchozu v šířce cca 0,75 m a veden pomocí vysokého provizorního dřevěného zábradlí. Na předpolí opěry O2 je chodník veden po původní opěrné zdi, která nebyla v rámci mimořádných událostí dosud poškozena.

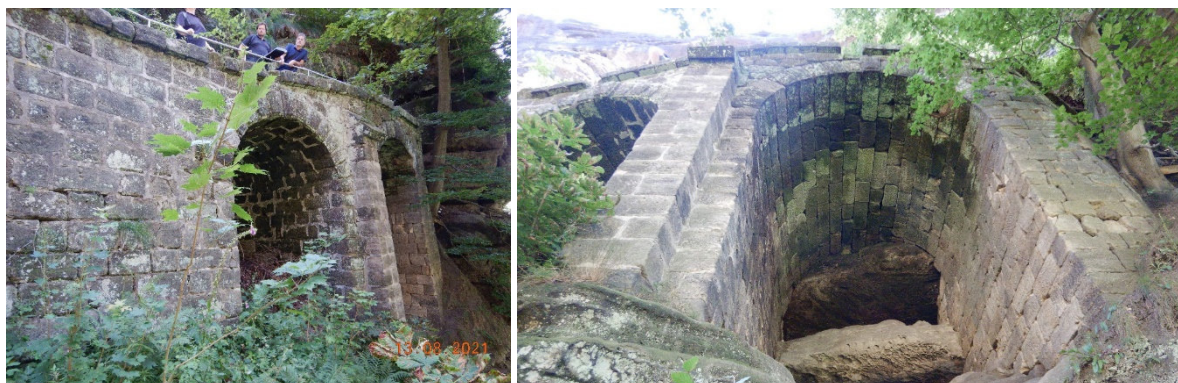
Obrázek 56 – Lávka L10 – Přehledné fotografie

Ve zdivu nosné konstrukce a spodní stavby je plošně vydrolené spárování, lokálně jsou provedeny opravy spárování nevhodnou cementovou maltou. Zdivo nosné konstrukce je zavlhlé, kameny zdíva jsou lokálně poškozeny trhlinami a v poli 1 jsou některé kameny ve vrcholu klenby přímo vytlačené (patrně přímým zatížením na vozovce). Horní hrana zdíva na křídlech i čelní zdi je erodovaná. Izolace a odvodnění nosné konstrukce ani spodní stavby nejsou provedeny, na spodní hraně nosné konstrukce patrné stopy zatékání.

Zdivo spodní stavby suché, lokálně kamenné kvádry poškozeny trhlinami. Navazující křídlo lávky u opěry O1 vyspraveno cementovou maltou a betonovými bloky. Ve zdivu lokálně uchycena vegetace.

S ohledem na stav a uspořádání konstrukce je navrženo plošné očištění stávajícího zdiva a plošné přespárování vápennou maltou s doplněním chybějících zdících bloků (kvádrů), resp. s výměnou stávajících poškozených. Na horním povrchu bude provedena úprava průběhu nivelety převáděného chodníku a oprava zpevnění povrchu chodníku. Na rubu klenby se doporučuje zřídit vrstvu hydroizolace, optimálně fóliovou vanovou izolaci s ochranou šterkopískem nebo pískem. Odvodnění izolace bude provedeno v patě klenby na opěrách a nad pilířem. Zdivo křídla bude očištěno a lokálně přezděno.

Při opravě bude současně provedeno odvodnění povrchu chodníku na lávce, a to v souladu s technickým řešením odvodnění prostoru přístupového chodníku. Podrobné technické řešení bude stanoveno na základě podrobného průzkumu v závislosti na stavu jednotlivých částí konstrukce a navrhovaného řešení přístupového chodníku.

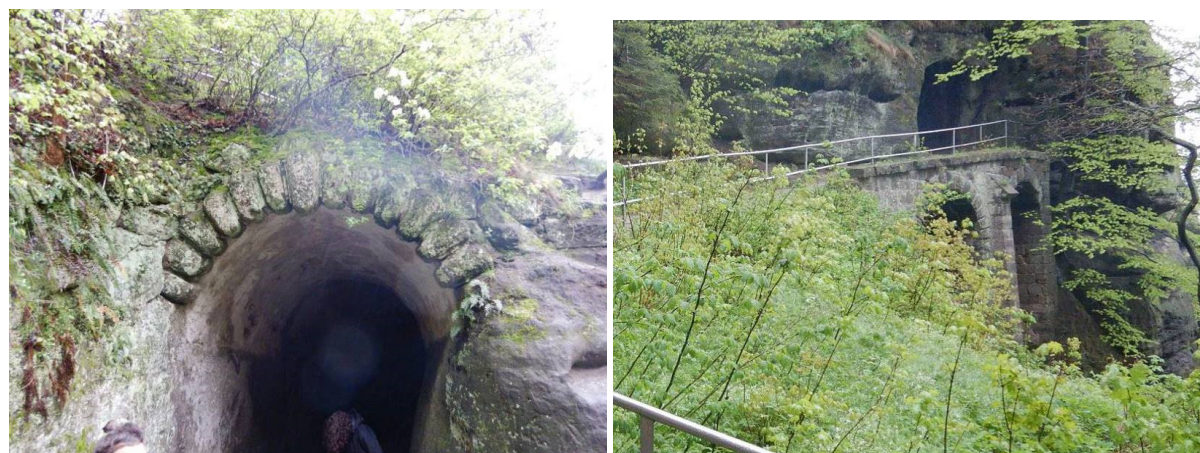
Obrázek 60 – Tunel T1 – Přehledné fotografie

Stav tunelu je uspokojivý, do konstrukce mírně zatéká, omítka na líci zděné části tunelu je odprýsknutá, cihelné zdivo je mírně narušeno degradací. S ohledem na fungující odvodnění nebyly na konstrukci zastiženy žádné významnější poruchy. Na horní hraně přesypávky na konci staničení je uchycena vegetace.

S ohledem na stav konstrukce je navrženo plošné očištění stávajícího cihelného zdiva na konci tunelu a plošné přespárování vápennou maltou s případným doplněním chybějících zdících bloků (cihel), resp. s výměnou stávajících poškozených. Horní hrana cihelné klenby bude obnažena, bude revidován stav izolace tunelu a bude provedena její oprava nebo výměna. Současně s opravou izolace se doporučuje provedení odvodnění izolace vhodnou drenáží.

Při opravě bude současně řešeno odvodnění povrchu chodníku v tunelu a navazujících úsecích, a to v souladu s technickým řešením odvodnění prostoru přístupového chodníku. Podrobné technické řešení bude stanoveno na základě podrobného průzkumu v závislosti na stavu jednotlivých částí konstrukce a navrhovaného řešení přístupového chodníku.
