Číslo úkolu ČGS 389500

Závěrečná zpráva r. 2023

Aktivity geologů České geologické služby v Národním parku České Švýcarsko po požáru (2023)

Odpovědný řešitel: Ing. Jan Malík

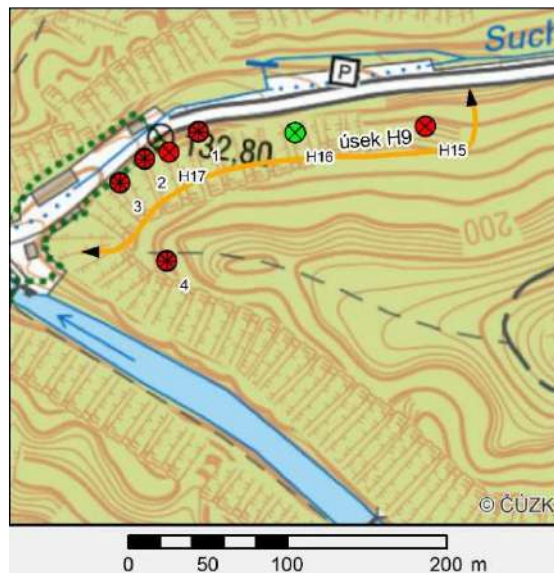
Při provádění těžby stromů na lokalitě Hřensko v úseku H9 byly odhaleny tři rizikové skalní objekty nad silnicí a autobusovou zastávkou. A došlo k projevu řízení, které ale nezasáhlo ohrožené prostory. Objekty byly řešeny separátně v rámci posudkové činnosti Správy oblastních geologů České geologické služby (Malík 2023, Příloha 6).

Obr. 3 Situace části lokality Hřensko úsek H9, kde bylo provedeno kácení stromů po požáru. Při ní byly objeveny skryté skalní objekty 1–4, které byly řešeny separátně v rámci posudkové činnosti SOG (Příloha 6).

Příloha 6) a následně byly objekty č. 1–3 havarijně odtěženy odbornou firmou (Obr. 4, Obr. 5), objekt č. 4 byl silově zabezpečen kotvenou sítí (Obr. 6, Obr. 7).

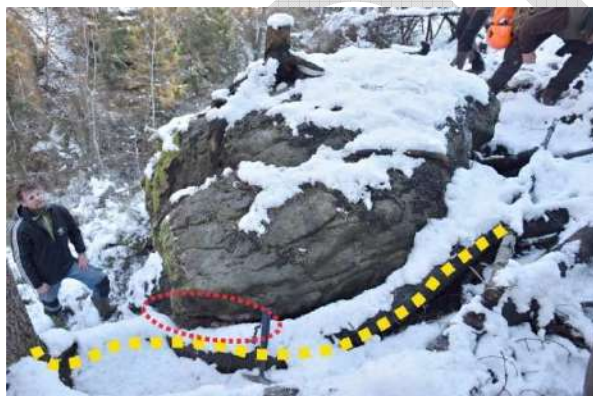
Obr. 4 Žlutá tečkovaná linie zvýrazňuje kořen stromu obepínající skalní blok, který může iniciovat pohyb vývratem nebo při jeho kácení. Červená elipsa zvýrazňuje místo indikující pohyb bloku v řádu prvních cm.

Jedná se o skalní blok nad silnicí III/25861, u něhož zřejmě došlo k pohybu v řádu prvních centimetrů (foto 1, 2). Blok dosahuje velikosti 10–15 m³ v nestabilní poloze a je rizikovým pro provoz a pohyb na komunikaci. Základna bloku zcela odděleného od masivu se dotýká svahu na okrajích, střední část zůstává volná vlivem povrchovou erozí spláchnutého zeminového pokryvu svahu (foto 3 až 5). Vývrát ohořelého stromu nebo jeho kácení s velkou pravděpodobností může iniciovat pohyb tohoto bloku formou odvalového říčení (sensu Nemček – Pašek – Rybář 1974) a jeho následný pád do prostoru silnice.

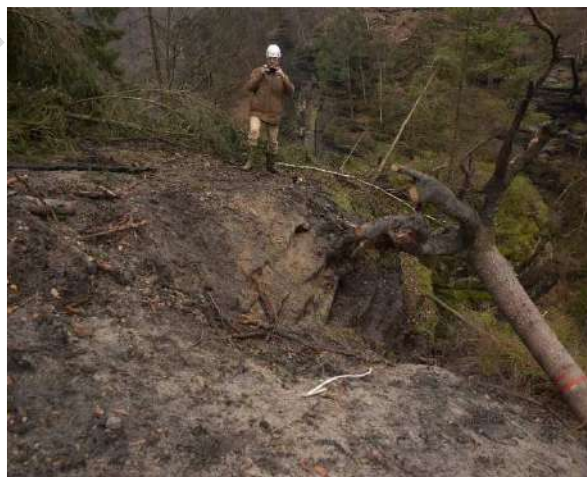
Obr. 5 Místo po odtěžení skalního objektu č. 1.

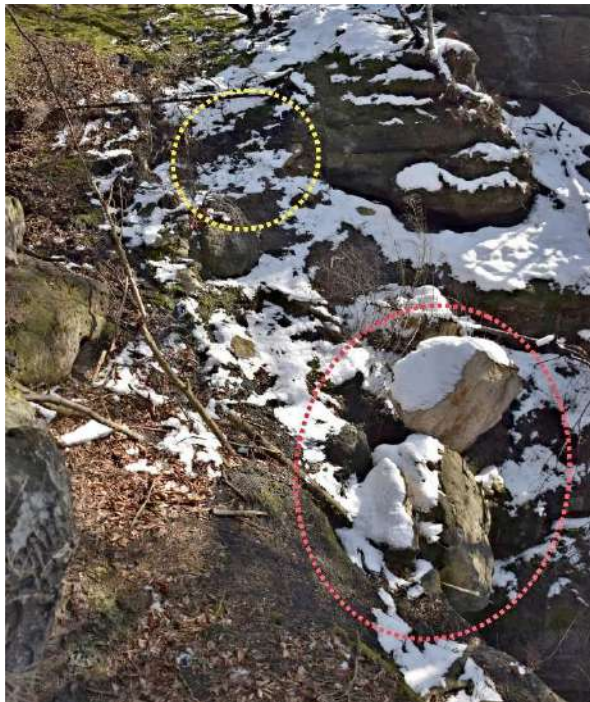
Obr. 6 Žlutá kružnice zvýrazňuje pravděpodobnou původní pozici skalního bloku č. 4. A červená elipsa zvýrazňuje se zbývajícími cca 2/3 skalního bloku.

Jedná se o skalní blok o celkové kubatuře okolo 15 m³, u něhož došlo k odvalení z neznámých příčin. Pravděpodobně leží částečně zazeměný s převislou částí v prudkém svahu lokální liniové deprese. Přibližně 2/3 objemu bloku se stále nachází ve svahu nad několikametrovým terénním stupněm. Zhruba 1/3 objemu bloku se pak pohybovala níže po svahu valivým pohybem, přičemž se rozpadala na fragmenty velikosti až desítek decimetrů kubických (foto 14 až 17).

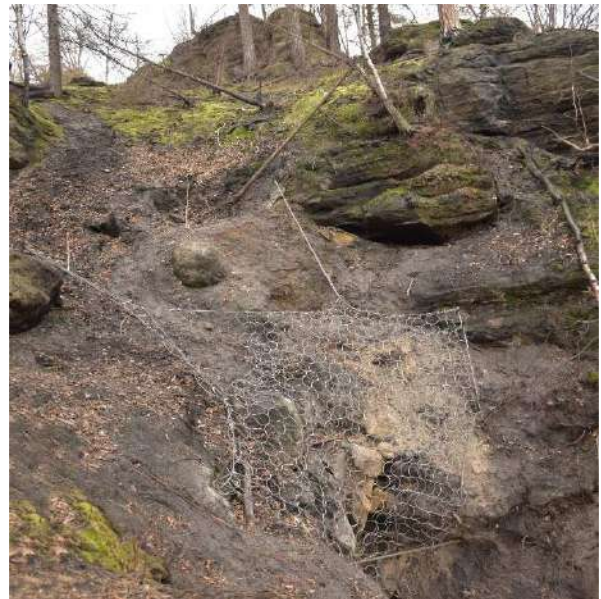
Obr. 7 Objekt č. 4 byl zajištěn kotvenou ocelovou sítí.

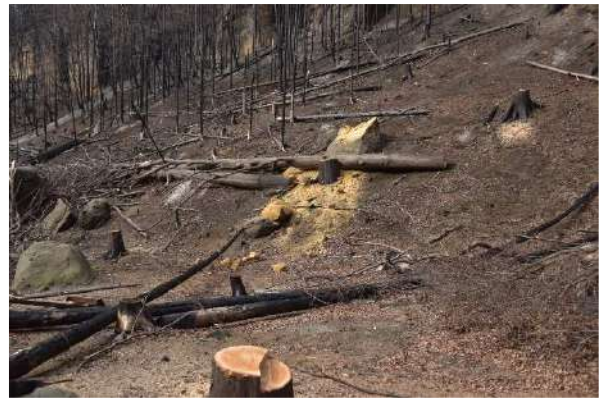
Obr. 10 Individuální kácení mohutných buků na začátku úseku DD6. Jeden z nich zasáhl skalní objekt velikosti cca 3 m³ a urazil jeho horní třetinu (objekt bez rizika)

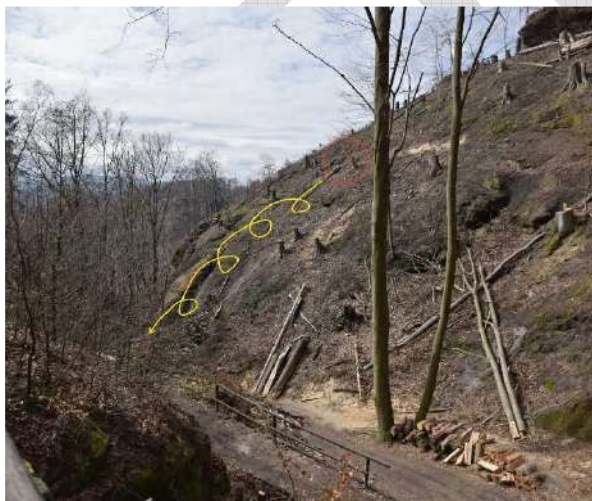
Na lokalitě Dlouhý důl bylo provedeno kácení po požáru individuálními zásahy na začátku úseku DD6 (viz Obr. 8, Obr. 9, Obr. 10) a v okolí úseku DD5 (Obr. 11, Obr. 12). Při kácení nad úsekem DD5 byl odhalen skalní objekt velikosti cca 3 m³ v mělkém loži na příkrém svahu (Obr. 13, Obr. 14). Objekt byl operativně odtěžen bez dokumentace ČGS. Další objekty při revizi nebyly nalezeny a ty, které byly evidovány v roce 2022, jsou beze změny stavu.

Obr. 13 Při kácení v úseku DD5 byl odhalen skalní objekt v nepříznivé pozici nad stezkou k Pravčické bráně (u serpentýny). Objekt byl operativně odtěžen (samostatná akce SNPČŠ zadaná odborné firmě, bez dokumentace ČGS).

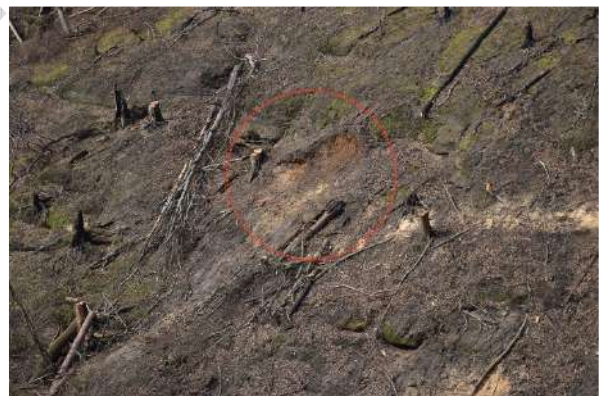
Obr. 14 Mělké lože, resp. odlučná oblast zvýrazněna červenou kružnicí (viz Obr. 13 Obr. 13).

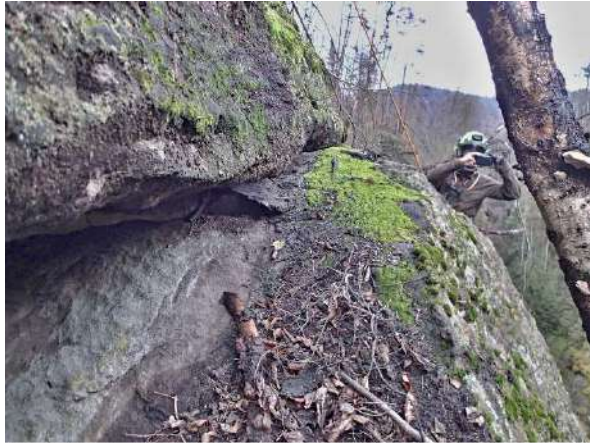
Nejzajímavějšími objekty jsou T67 a T70. Objekt T67 je patrně dlouho se vyvíjejícím se blokem ve stavu narušené stability zcela oddělený od masivu. Přímo požárem nebyl zasažen a je v přirozeném vývoji erozně zvětrávacích procesů. Styčné plochy s masivem jsou spíše bodového charakteru. Nachází se v zaklíněné pozici vlivem vlastní váhy a tvaru Obr. 15 – Obr. 18. Jeho velikost cca 6 m³ znemožňuje skalní četi provést invazní zásahy. Je doporučen monitoring, ovšem ve špatně přístupném terénu. Z jediné dokumentace není možné rozhodnout o jeho skutečné aktivitě.

Obr. 17 Pohled ze strany na zaklínění při stropu převisu.

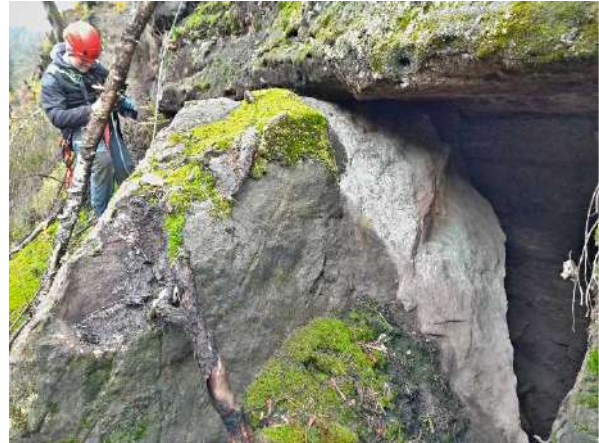
Obr. 18 Zaklínění skalního objektu při stropu převisu je pouze v relativně malé ploše až bodového charakteru.

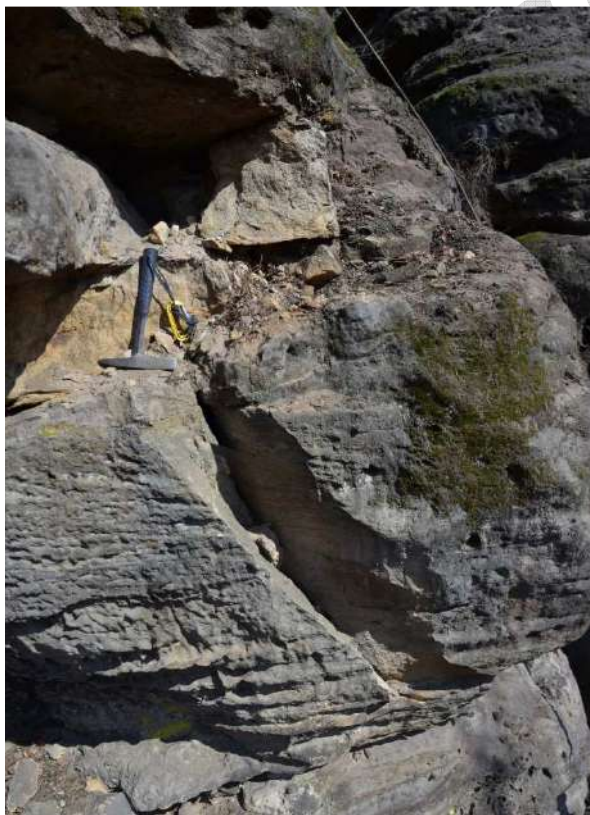
Druhý objekt T70 je narušený puklinou s charakterem nedávného projevu. Vznik pukliny není zřejmý (Obr. 19). Při sestupu na laně byly z okolí odstraněny suché jehličnaté nálety s kmeny délky do 3 m. Objekt vykazuje pohyb posunutí v horizontální rovině (rozevření pukliny; Obr. 20), pata nejeví znaky rozvolnění. Jeho velikost cca 1–2 m³ znemožňuje skalní četě provést invazní zásahy. Je doporučen monitoring, ovšem ve špatně přístupném terénu. Z jediné dokumentace není možné rozhodnout o jeho skutečné aktivitě.

Obr. 19 Světlá plocha s kladívkem je odlučnou oblastí dílčího řícení, pravděpodobně způsobené vývratem nízkého stromu.

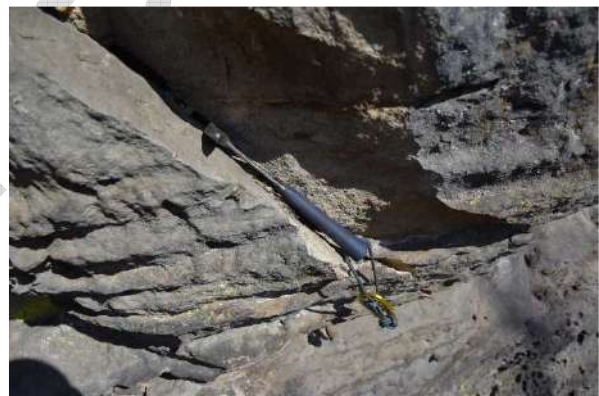
Obr. 20 Objekt vykazuje pohyb posunutí v horizontální rovině (rozevření pukliny).

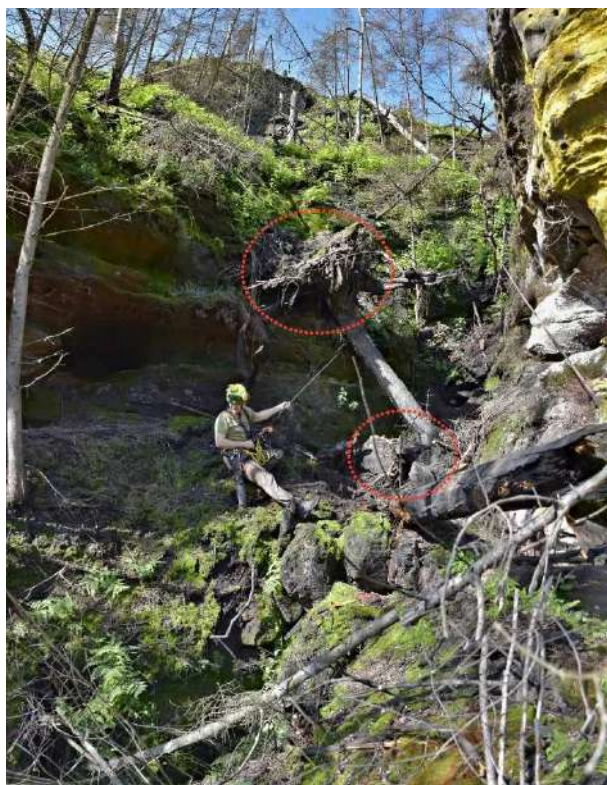
Jedná se o zvětrávání a erozi otevřenou puklinu s výplní zaklíněných skalních objektů a splachy zeminy. V nepříznivé pozici se nachází relikv vývratu stromu, s kořenovým systémem obsahujícím skalní objekty velikosti prvních dm³ (Obr. 21). Tyto objekty mají potenciál způsobit při uvolnění materiální škody, v horším případě i újmu na zdraví nebo života.

Obr. 21 Červené elipsa zvýrazňují nahoře kořenový systém se skalními objekty a pod ním volně ležící objekty.

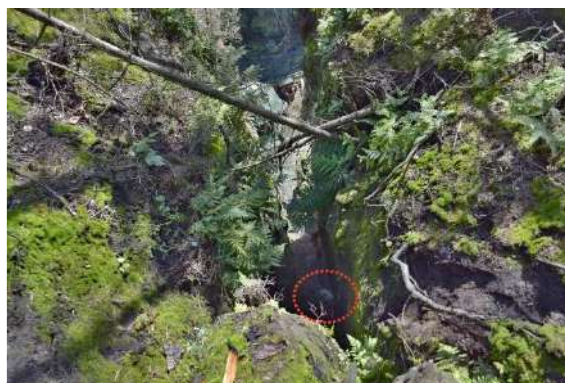
Obr. 22 Zaklíněný skalní objekt níže v puklině nad roubenou stavbou.

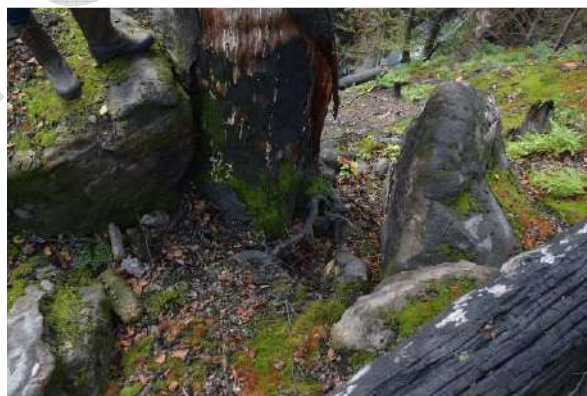
Smysl kácení ČGS spatřuje v zamezení nekontrolovatelným vývratům, které mimo jiné, sám o sobě představuje ohrožení, v dosahu pádem stromu do ohroženého prostoru. S vývraty jsou spojeny projevy skalního říční vytržením skalních objektů kořenovým systémem v objemech prvních m³. Druhým faktorem je pak náraz kmene nebo koruny stromu do okolí, kdy mohou být skalní objekty vyraženy ze své stabilní polohy. Toto může nastat kdekoli na lokalitě Tichá soutěska. Příkladem je buk v úseku T29 viz. Obr. 24, Obr. 25.

Obr. 25 Bližší pohled ke kořenovému systému viz. Obr. 24. **Chyba! Nenalezen zdroj odkazů.**

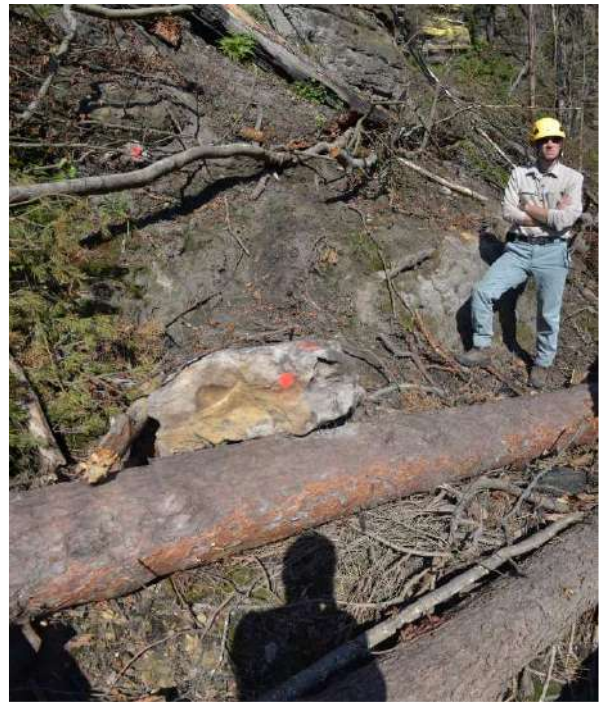
Obr. 27 Skalní objekt T61 uvolněný během kácení (zdrojová oblast viz. Obr. 28) a zastavený kmenem složeným po vrstevnici.

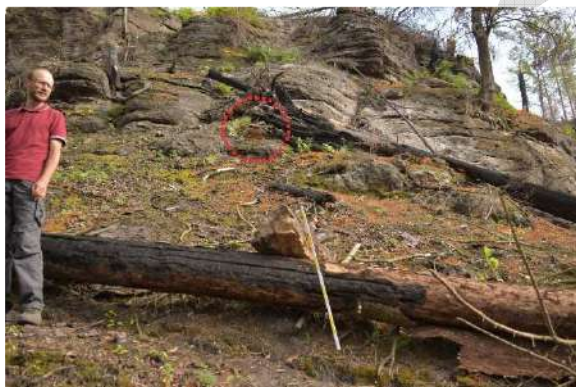
Obr. 28 Situace zastaveného skalního objektu T61 (foto v mezičase kácení).

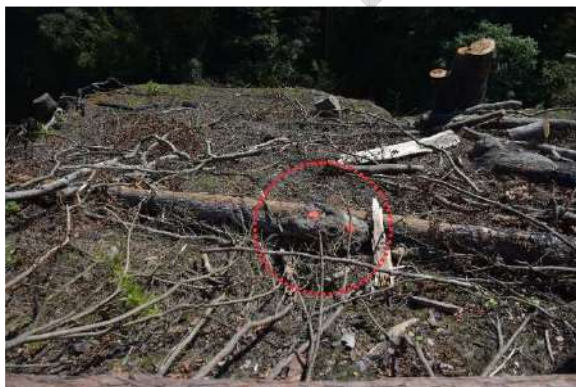
Obr. 29 Situace odvaleného objektu T60 po kácení (srovnej s Obr. 30).

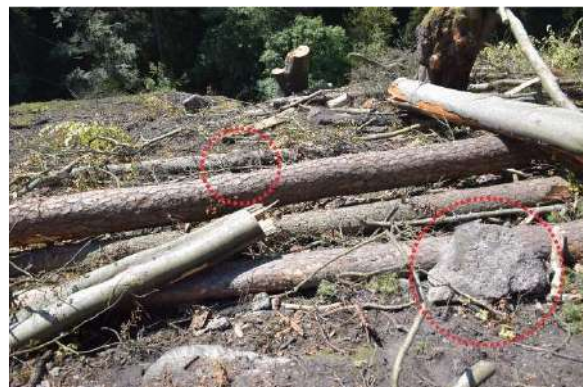
Obr. 30 Skalní objekty zachycené pokácenými kmeny stromů. Níže T60 a blíže (výše) T61.

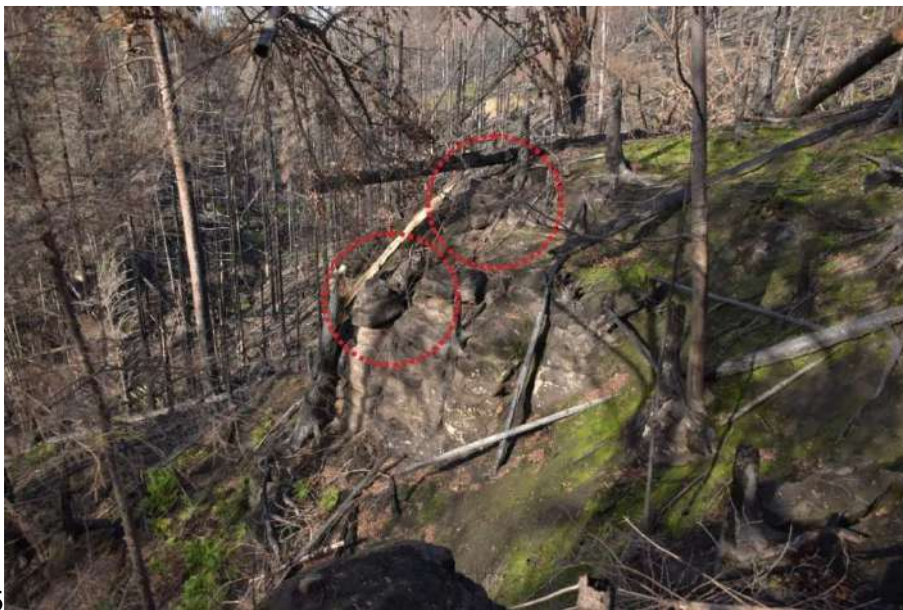
Lokalita: T	Úsek: 27	Dokumentoval: J. Malík, J Šafránek
Číslo objektu: 37	Kategorie: 1	
Popis: Objekt nebyl ovlivněn kácením.	Doporučení: vizuální sledování

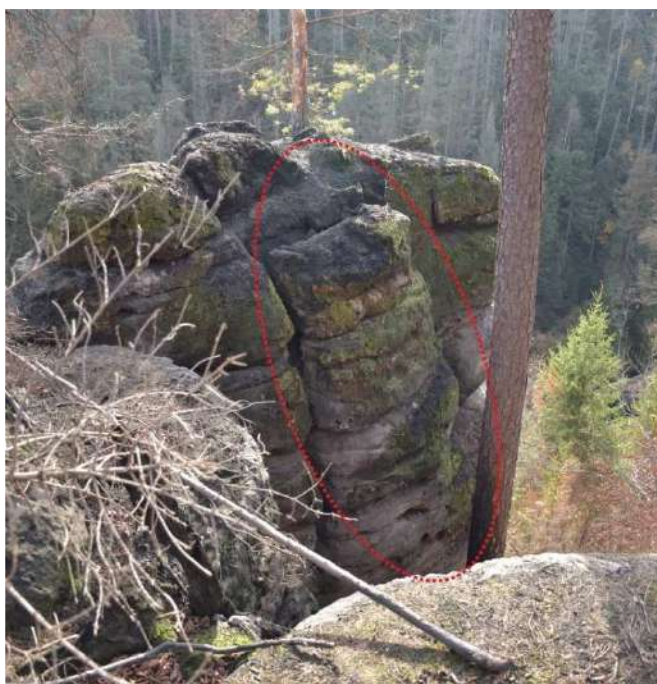
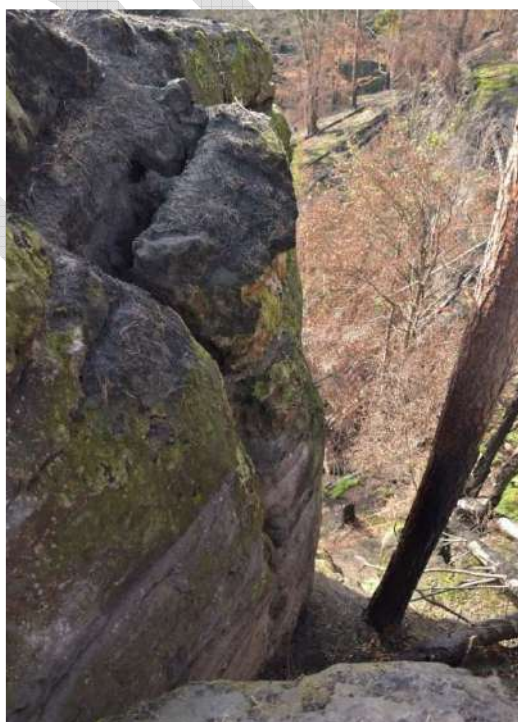
Lokalita: T	Úsek: 27	Dokumentoval: J. Malík, J. Šafránek
Číslo objektu: 40	Kategorie: 1	
Popis: Objekt v nezměněné pozici.	Doporučení: vizuální sledování

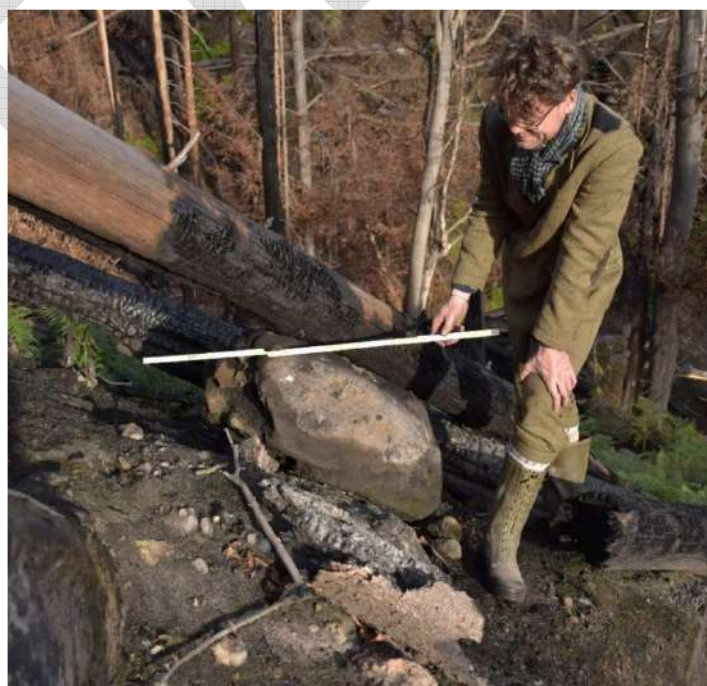
Lokalita: T	Úsek: 27	Dokumentoval: J. Malík, J. Šafránek
Číslo objektu: 41	Kategorie: 3	
Popis: Objekt v nezměněné pozici. Dále vizuálně sledovat, případně odtěžit.	Doporučení: odtěžit

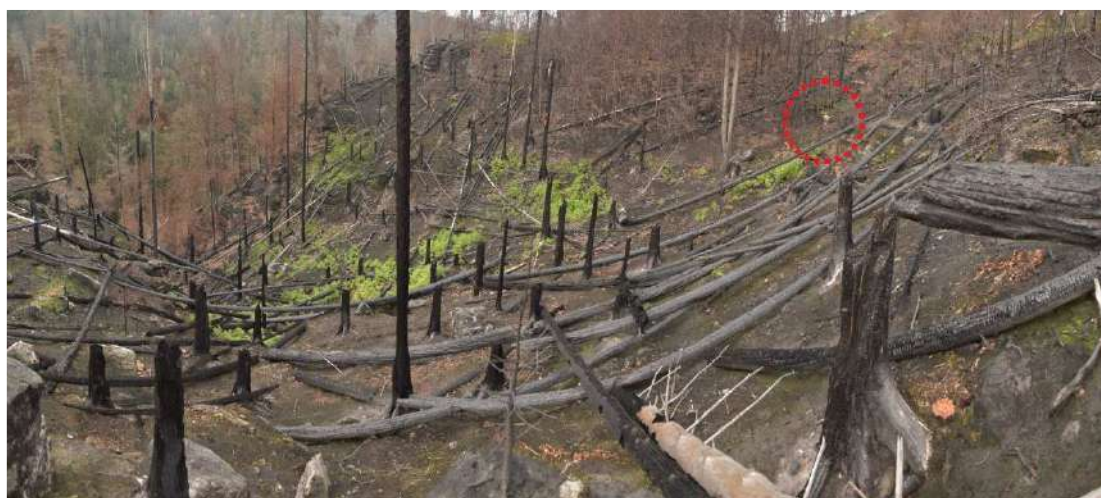
Lokalita: T	Úsek: 30	Dokumentoval: J. Malík, J. Šafránek
Číslo objektu: 46		Kategorie: 3
<p>Popis:</p> <p>Objekt v nezměněné pozici. Dále vizuálně sledovat, případně odtěžit.</p>		<p>Doporučení:</p> <p>vizuální sledování do budoucna bude nutné odtěžit</p>

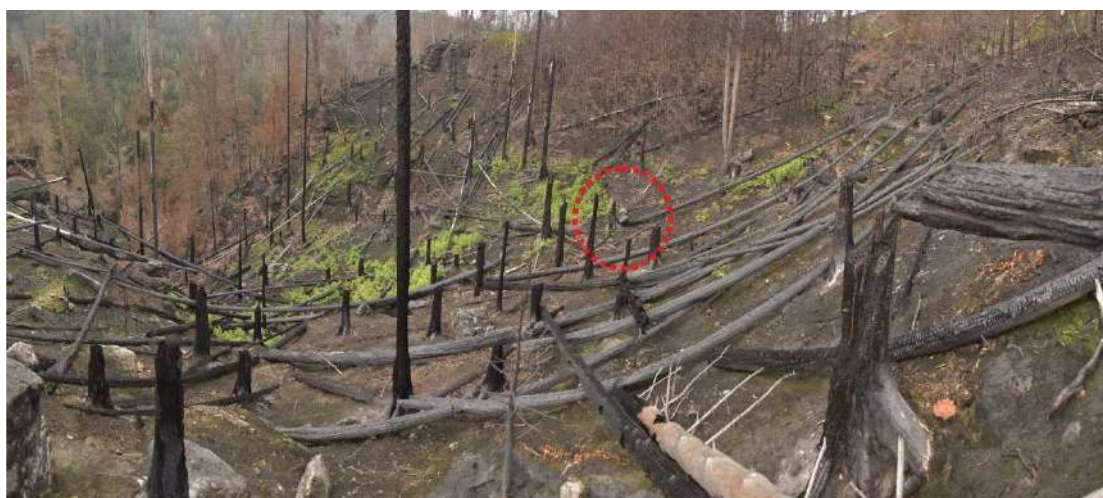
Lokalita: T	Úsek: 30	Dokumentoval: J. Malík, J. Šafránek
Číslo objektu: 47		Kategorie: 3
Popis: Objekt v nezměněné pozici. Dále vizuálně sledovat, případně odtěžit.		Doporučení: vizuální sledování do budoucna bude nutné odtěžit

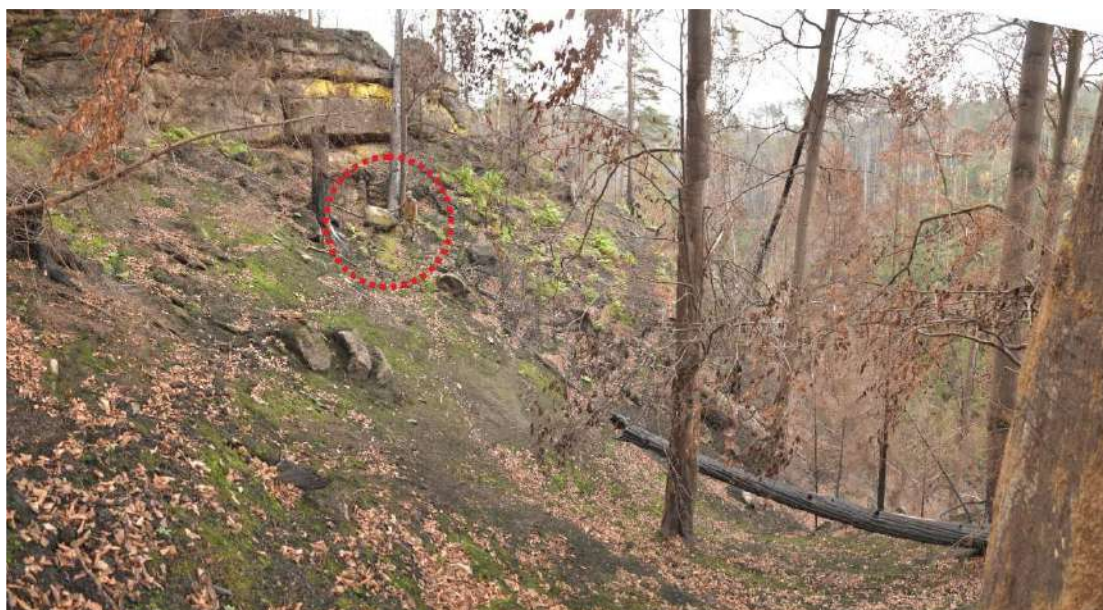
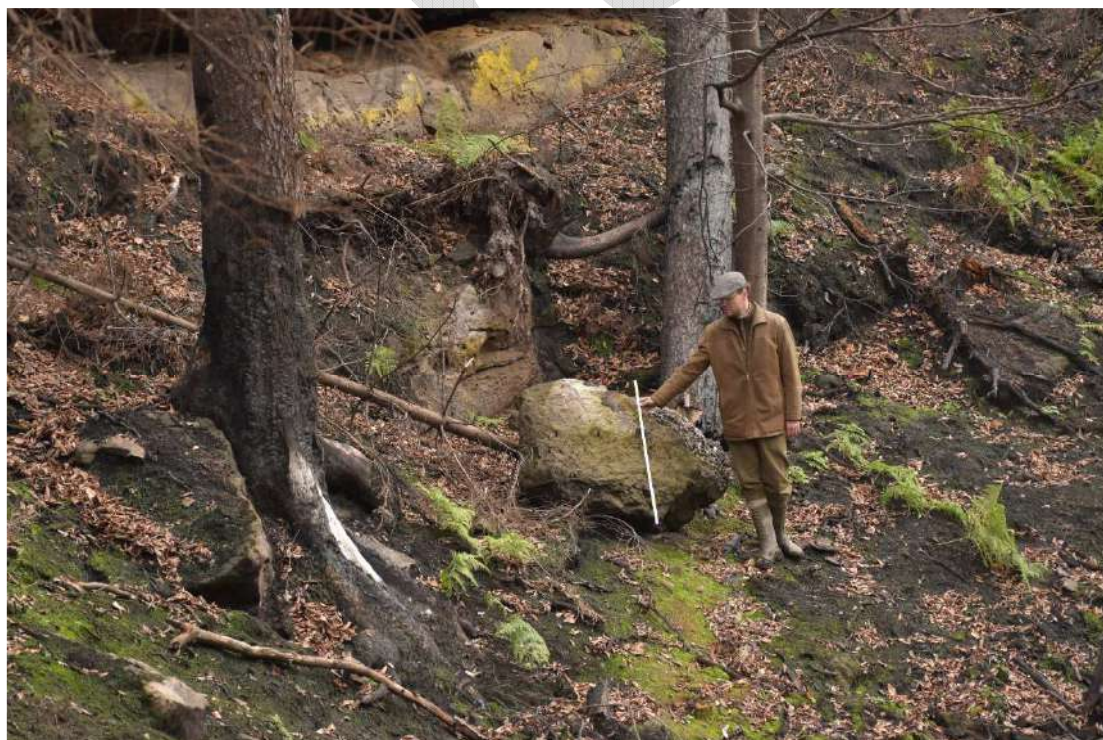
Lokalita: T	Úsek: 33	Dokumentoval: J. Malík, J. Šafránek, L. Zeman
Číslo objektu: 51		Kategorie: 1
Popis: Objekt při dokumentaci odvalen do stabilní pozice		Doporučení: přemístěn do stabilní polohy

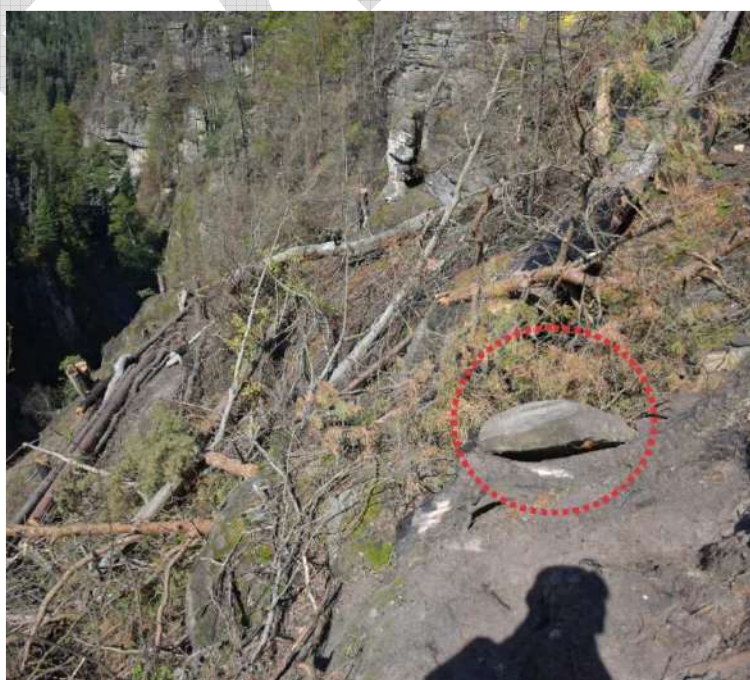
Lokalita: T	Úsek: 27	Dokumentoval: J. Malík, J. Šafránek, S. Feigl
Číslo objektu: 58		Kategorie: 3
<p>Popis:</p> <p>Skalní objekt volně ležící na svahu. Během kácení s ním bylo manipulováno. Po kácení přemístěn na lokální plošinu do stabilní polohy.</p>		<p>Doporučení:</p> <p>přemístěn do stabilní polohy</p>

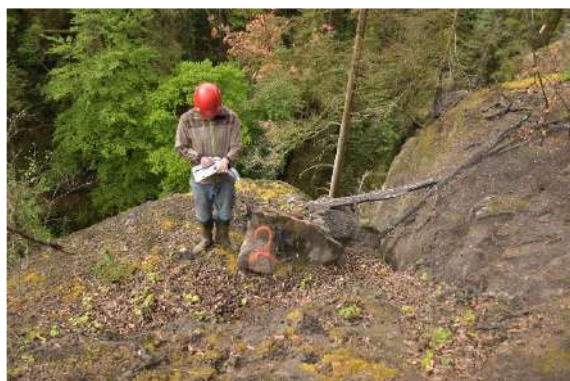
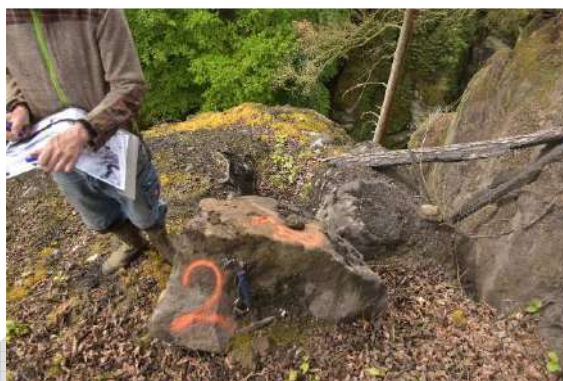
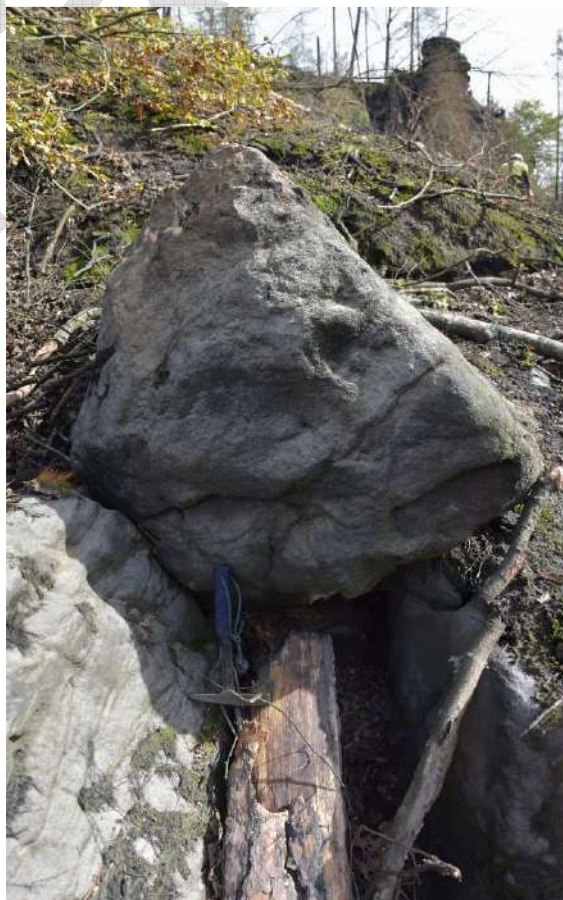
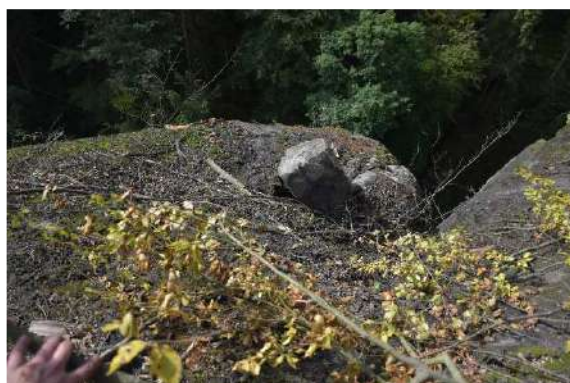
Lokalita: T	Úsek: 27	Dokumentoval: J. Malík, J. Šafránek
Číslo objektu: 59		Kategorie: 1
<p>Popis:</p> <p>Objekt před kácením vyhodnocen jako stabilní. Dřevorubci jej označily číslem 2. Při kácení došlo k jeho posunutí pádem kmene, zůstává i nadále zaklíněn ve stabilní poloze.</p>		<p>Doporučení:</p> <p>vizuální sledování</p>

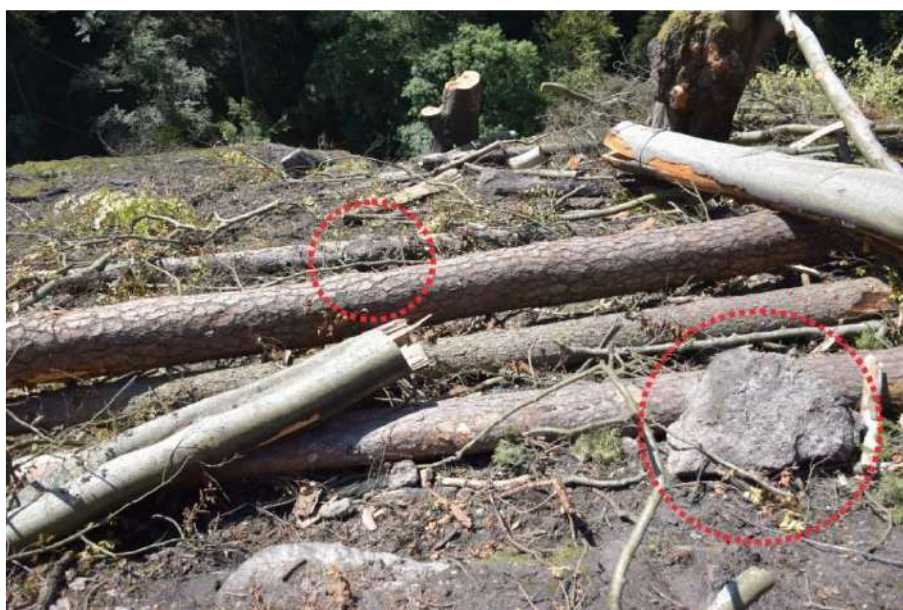
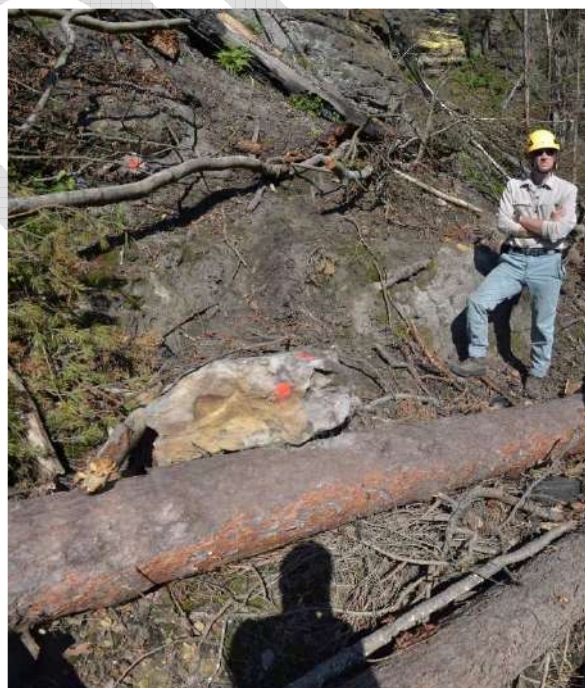
Lokalita: T	Úsek: 27	Dokumentoval: J. Malík, R. Nádaskay
Číslo objektu: 60		Kategorie: 1
<p>Popis:</p> <p>Skalní objekt uvolněn během kácení. Ponechán po kácení v poloze za kmeny (první foto v popředí). V současnosti ve stabilní pozici.</p>		<p>Doporučení:</p> <p>vizuální sledování případně rozebrat</p>

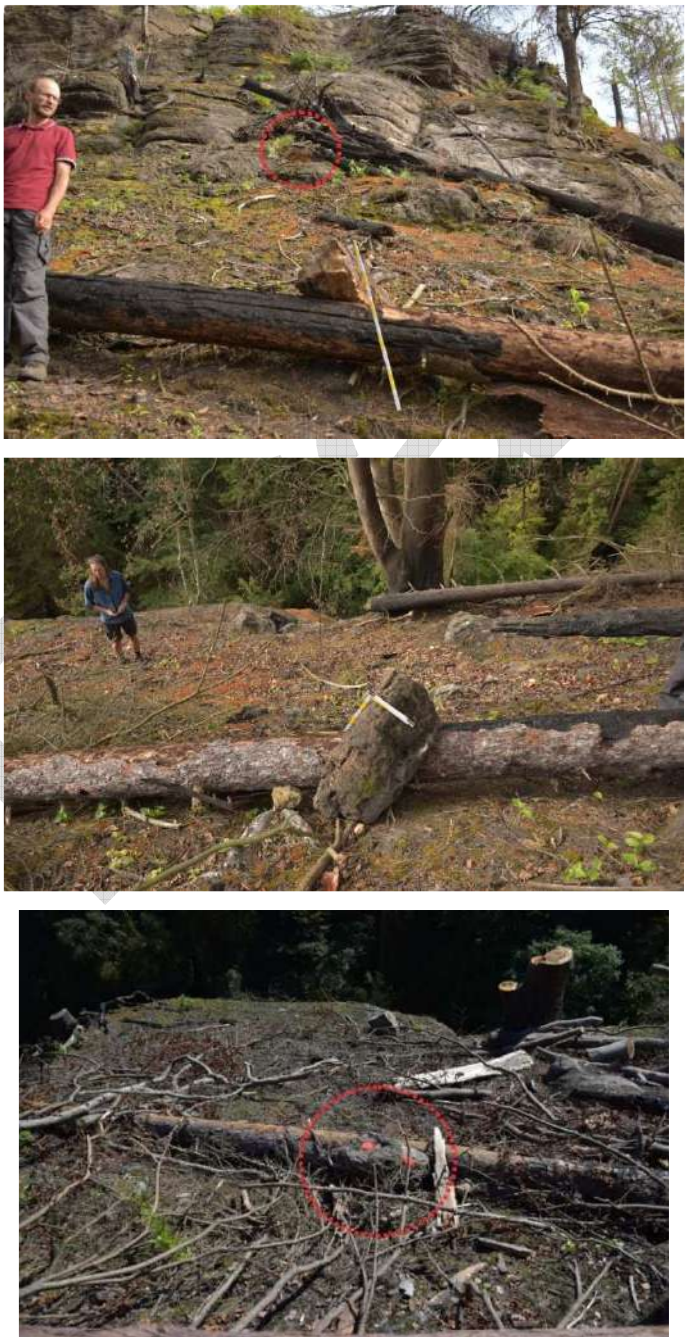
Lokalita: T	Úsek: 27	Dokumentoval: J. Malík, R. Nádaskay
Číslo objektu: 61		Kategorie: 1
<p>Popis:</p> <p>Skalní objekt uvolněn během kácení. Ponechán po kácení v poloze za kmeny. V současnosti ve stabilní pozici.</p>		<p>Doporučení:</p> <p>vizuální sledování případně rozebrat</p>
<p>Fotodokumentace:</p>

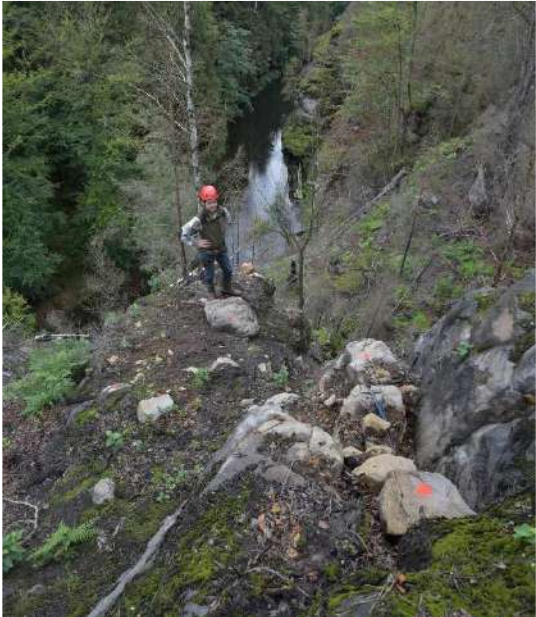
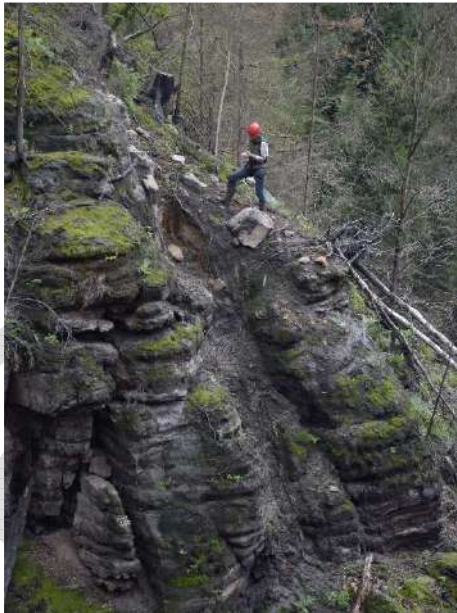
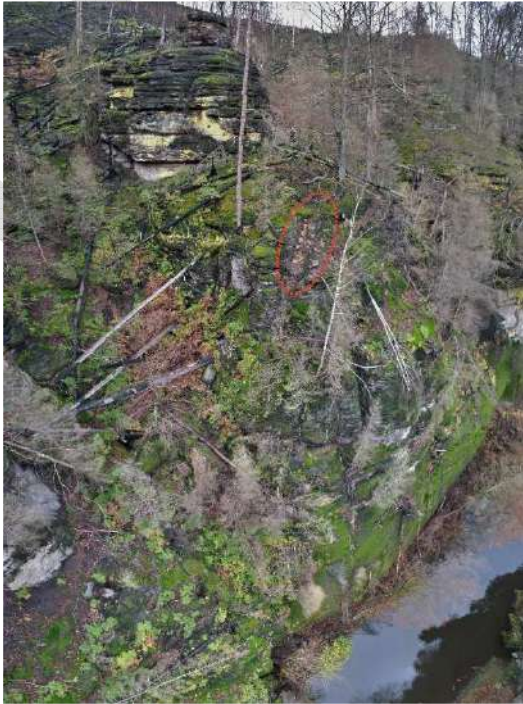
Lokalita: T	Úsek: 31	Dokumentoval: J. Malík, J. Šafránek
Číslo objektu: 63		Kategorie: 3
<p>Popis:</p> <p>Vývrat po požáru. V odlučné oblasti zůstávají skalní objekty, v relativně stabilních polohách. Vhodné dočistit.</p>		<p>Doporučení:</p> <p>dočistit</p>
<p>Fotodokumentace:</p> <div style="display: flex; justify-content: space-around;">

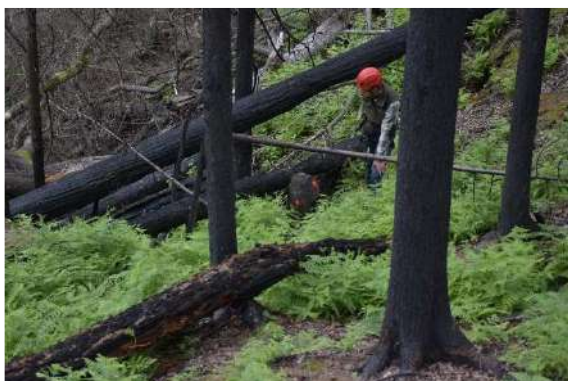
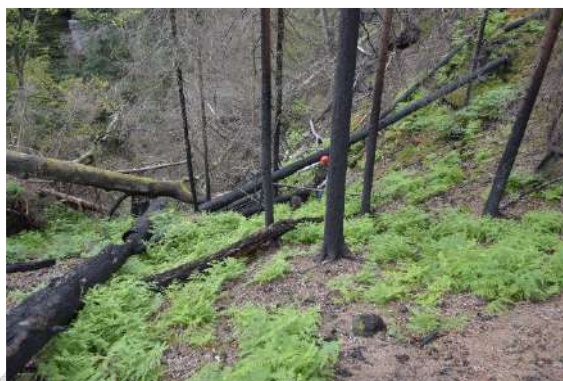
Lokalita: T	Úsek: 32	Dokumentoval: J. Malík, J. Šafránek, R. Nádaskay
Číslo objektu: 64	Kategorie: 3	
Popis: Skalní objekt o velikosti cca 70x50x30 cm opřený o spadlý ohořelý kmen. Při dokumentaci přemístěn do stabilní polohy níže na svahu.	Doporučení: přemístěn do stabilní polohy

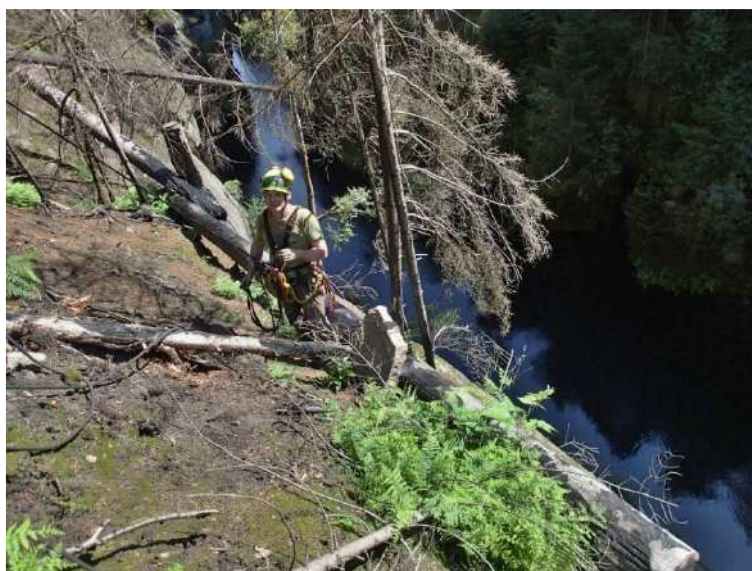
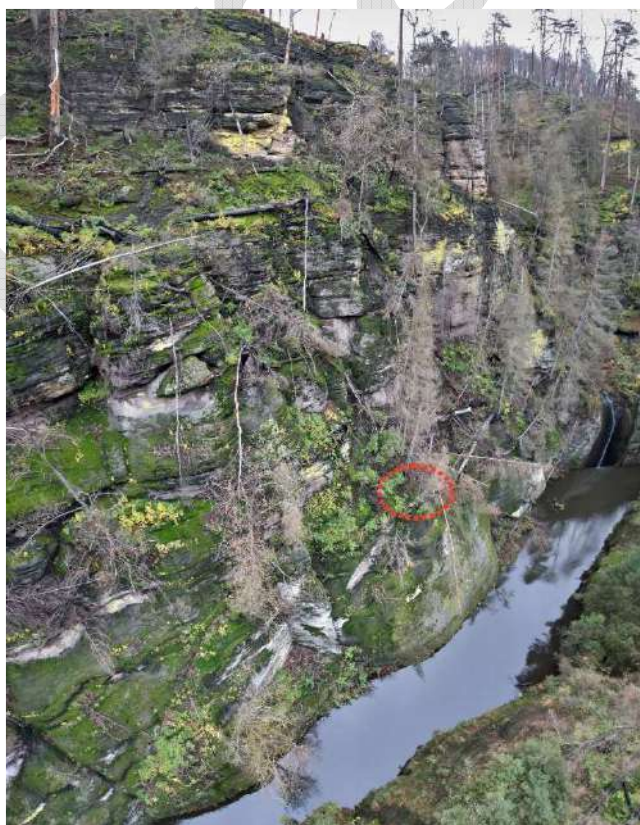
Lokalita: T	Úsek: 33	Dokumentoval: P. Čáp, L. Zeman
Číslo objektu: 68	Kategorie: 3	
Popis: Skalní objekt deskovitého tvaru opřený o spadlý kmen. Při dokumentaci odtěžen.	Doporučení: odtěžen

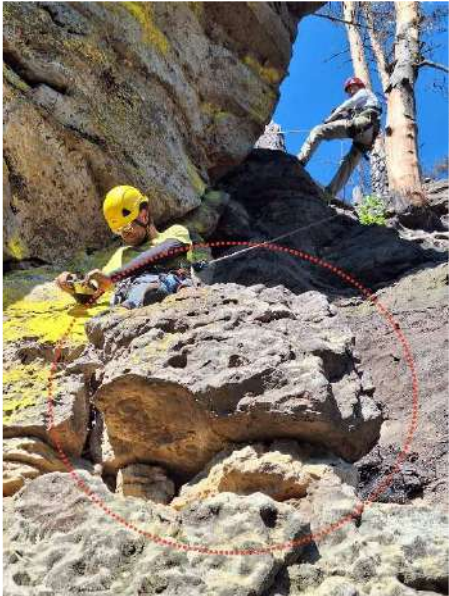
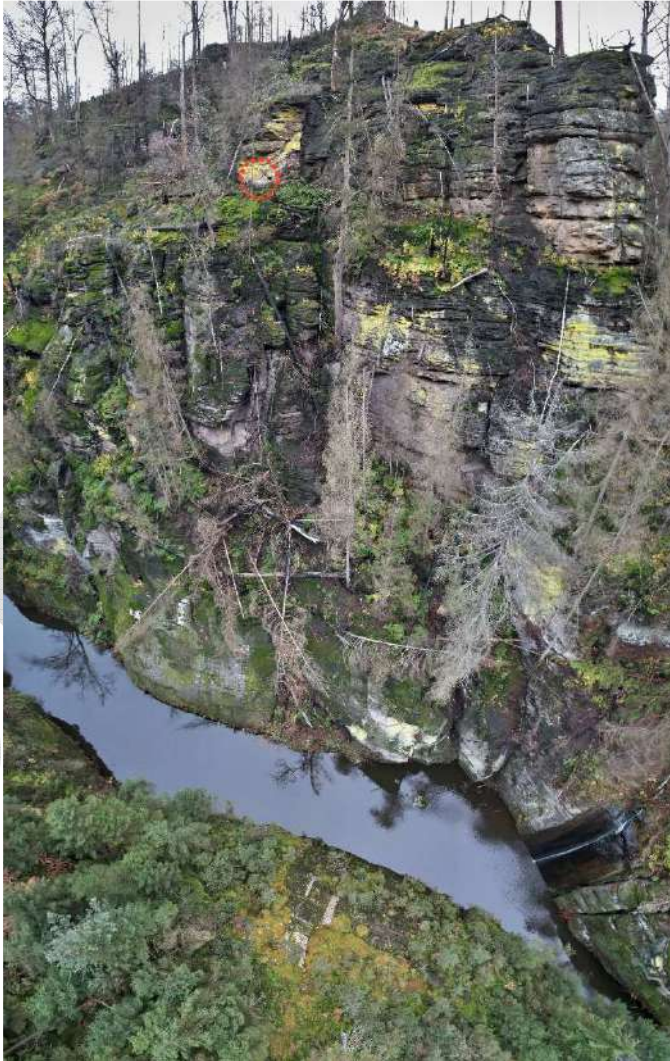
Lokalita: T	Úsek: 33	Dokumentoval: J. Malík, J. Šafránek
Číslo objektu: 69		Kategorie: 3
<p>Popis:</p> <p>Zcela oddělený skalní objekt v labilní pozici. Vystaven intenzivnímu zvětrávání. Objekt odstraněn.</p>		<p>Doporučení:</p> <p>odtěžen</p>
Fotodokumentace:		
<div style="display: flex; justify-content: space-around;">

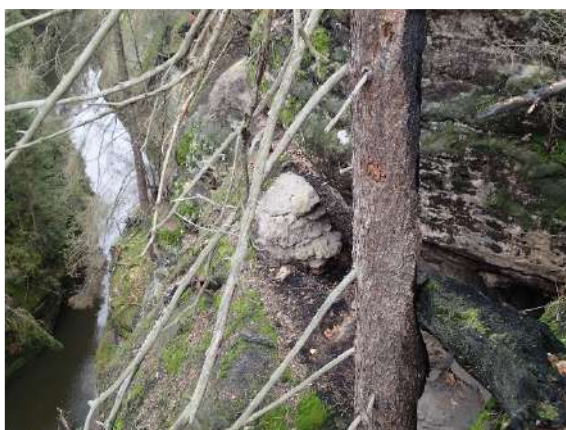
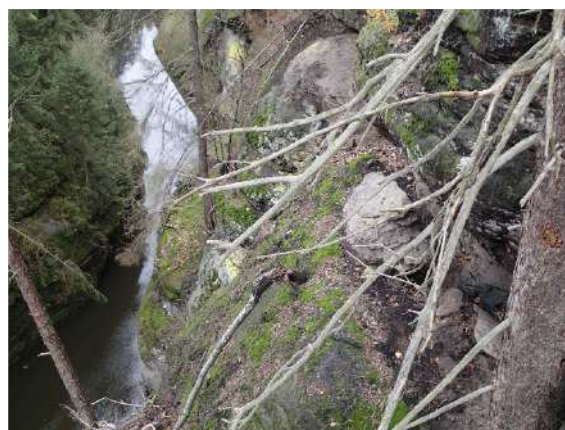
Lokalita: T	Úsek: 34	Dokumentoval: P. Čáp, S. Feigl
Číslo objektu: 72		Kategorie: 1
Popis: Skalní objekt ve střední části stěny. Leží volně na skalní římsě, usazen ve stabilní poloze.		Doporučení: žádné

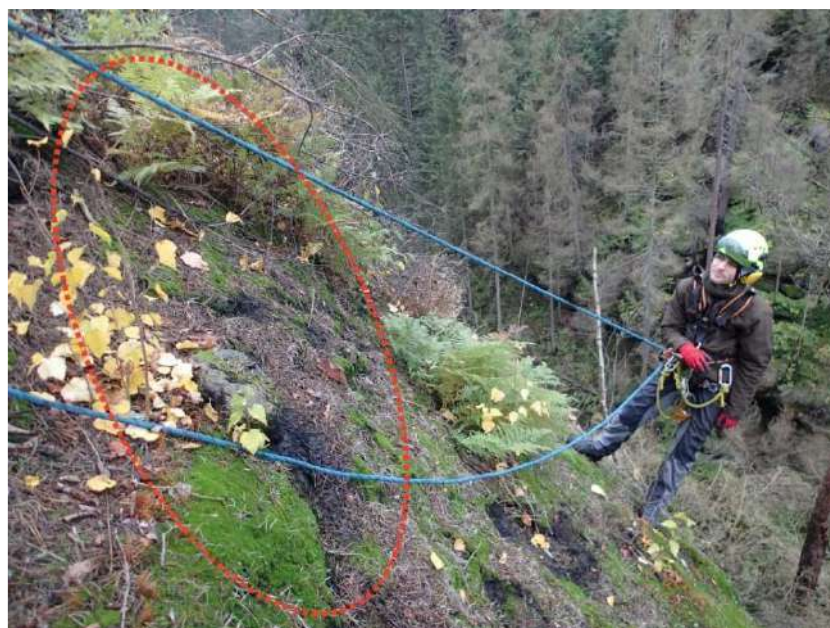
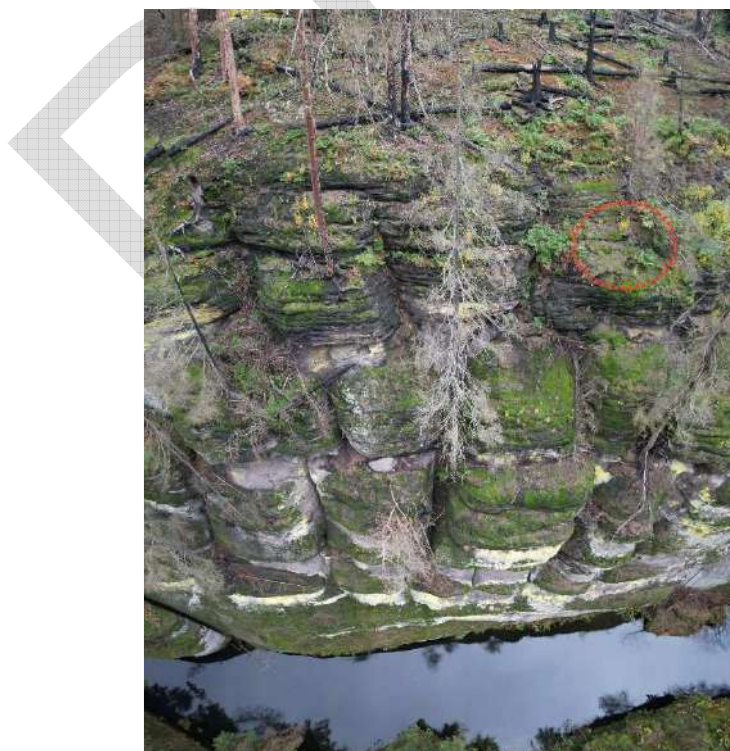
Lokalita: T	Úsek: 34	Dokumentoval: P. Čáp, S. Feigl
Číslo objektu: 73		Kategorie: 3
Popis: Pole skalních objektů velikosti prvních dm ³ . Odvaleny při dokumentaci.		Doporučení: odtěženo

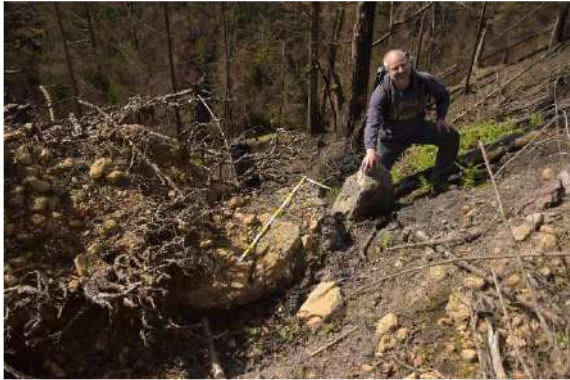
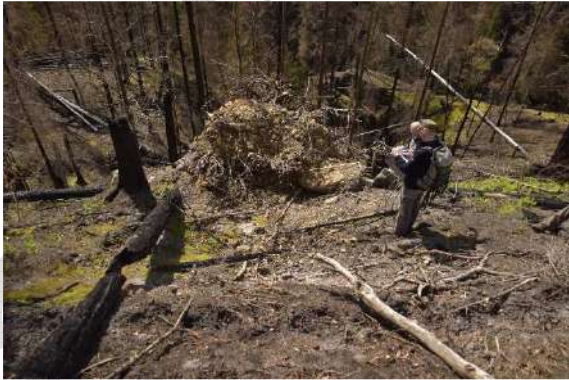
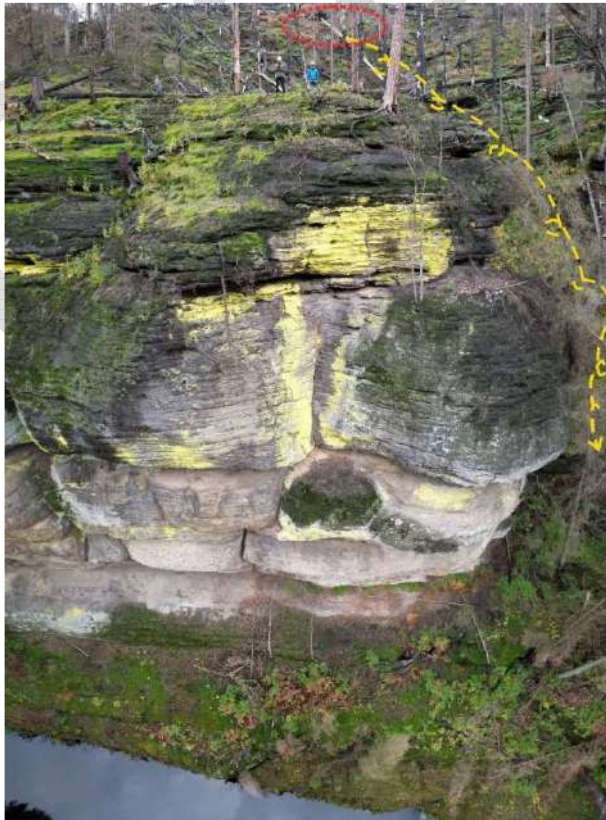
Lokalita: T	Úsek: 37	Dokumentoval: J. Malík, P. Čáp, R. Nádaskay
Číslo objektu: 77		Kategorie: 3
<p>Popis:</p> <p>Vývrat stromu. V kořenovém systému objekty velikosti prvních dm³. Dva největší z nich o velikosti cca 0,7x0,5 m a 1,25x0,5 m. Nachází se v relativně stabilní pozici. Níže v trajektorii případného pohybu příznivá geomorfologie, ale bez možného přímého dopadu do lodní plavby.</p>		<p>Doporučení:</p> <p>vhodné roztěžit</p>
Fotodokumentace:		
<div style="display: flex; justify-content: space-around;">
