Číslo úkolu ČGS 389500

Závěrečná zpráva r. 2023

Aktivity geologů České geologické služby v Národním parku České Švýcarsko po požáru (2023)

Odpovědný řešitel: Ing. Jan Malík

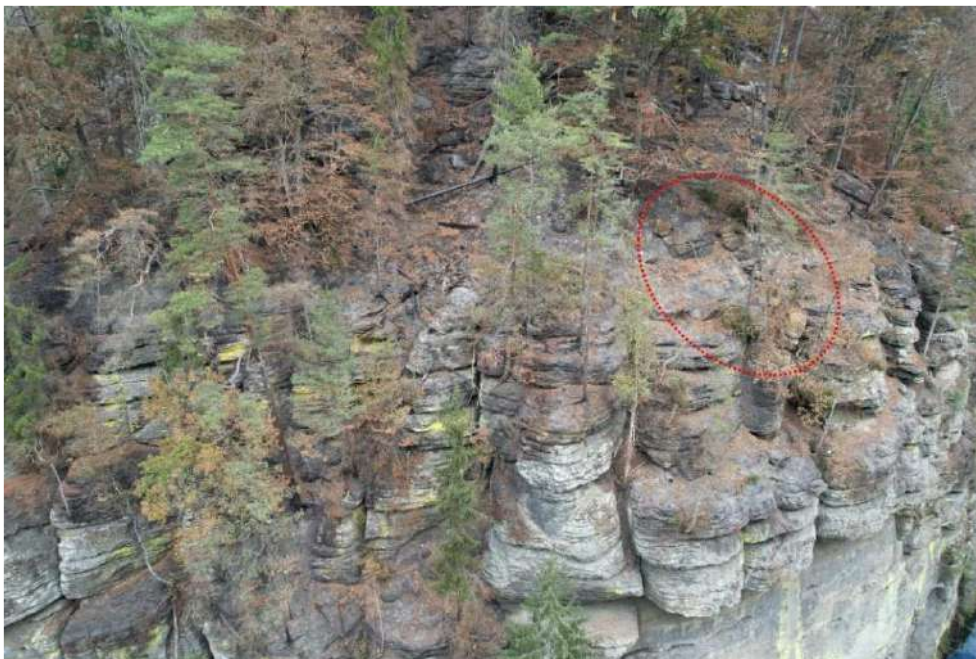
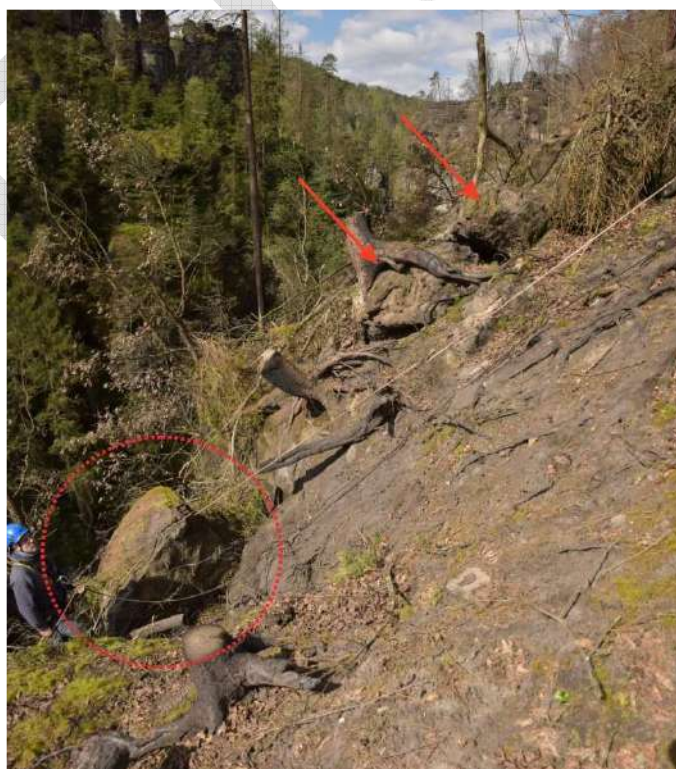
Lokalita: T	Úsek: 27	Dokumentoval: J. Malík, P. Čáp
Číslo objektu: TUAV20	Kategorie: 1	
Popis: Objekt ověřen, má stabilní polohu, včetně jeho okolí.	Doporučení: vizuální sledování

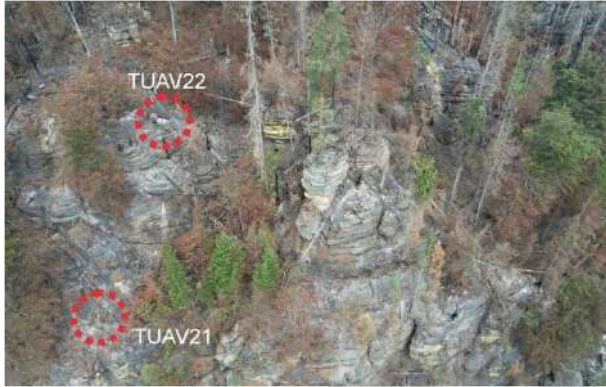
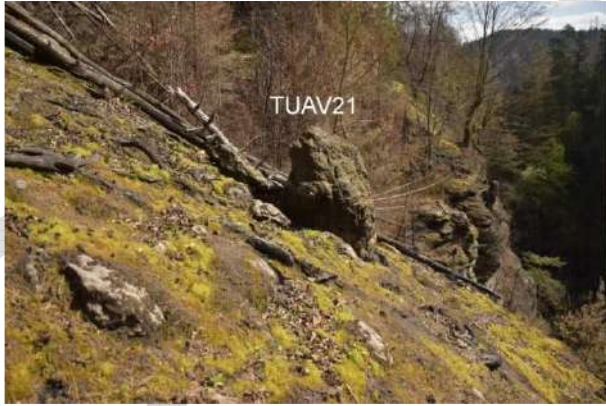
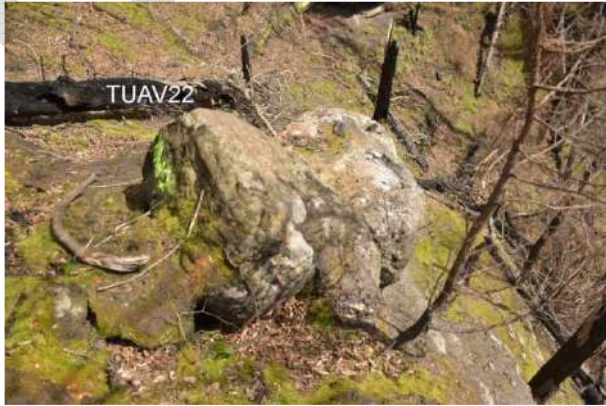
Lokalita: T	Úsek: 27	Dokumentoval: J. Malík, J. Šafránek
Číslo objektu: TUAV21, TUAV22		Kategorie: 1
<p>Popis:</p> <p>Objekty ověřeny, mají stabilní polohu, včetně jejich okolí. Těžbou stromů neovlivněny.</p>		<p>Doporučení:</p> <p>vizuální sledování</p>
<p>Fotodokumentace:</p> <div style="display: flex; flex-direction: column; align-items: center;">

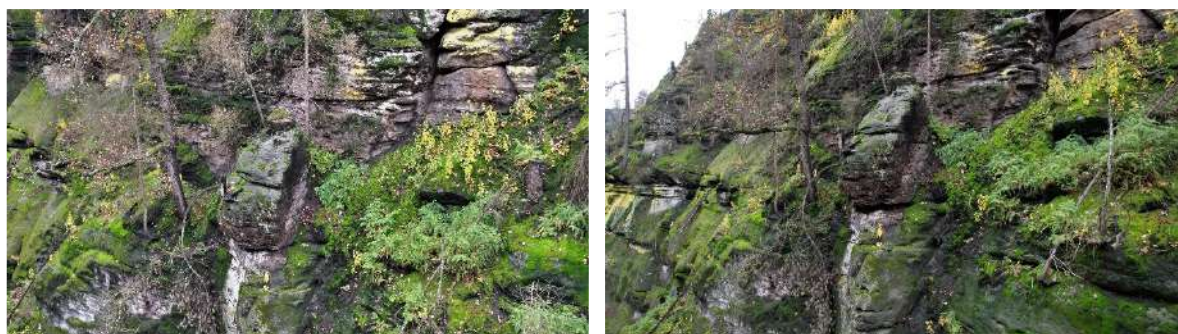
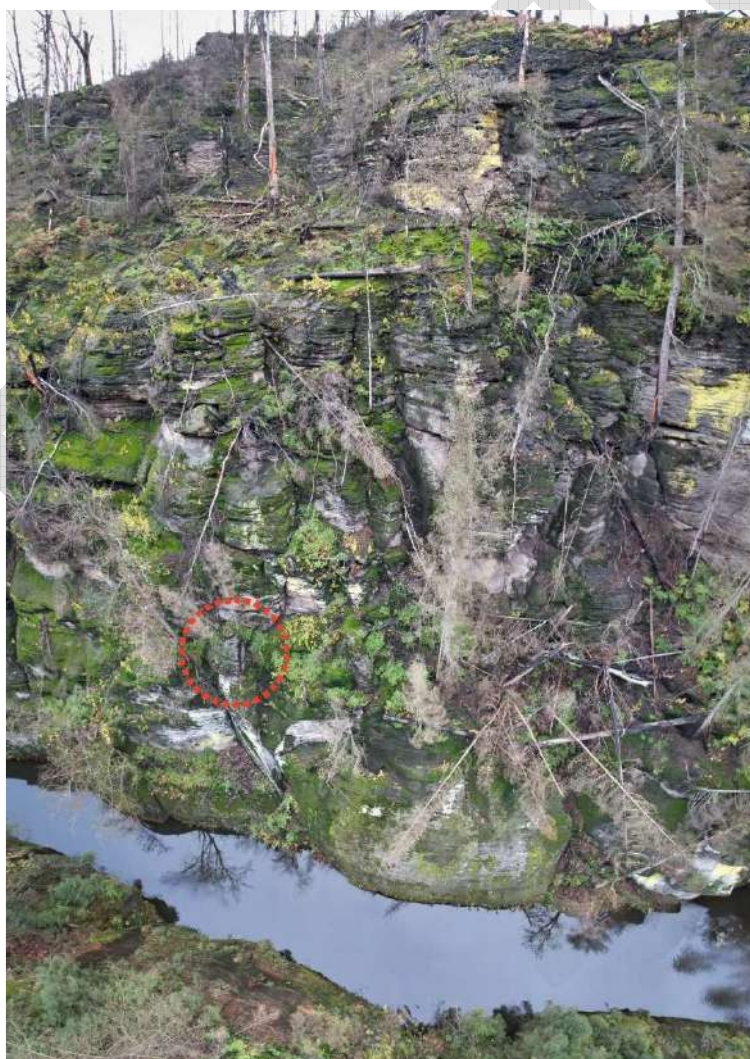
Lokalita: T	Úsek: 33	Dokumentoval: P. Čáp, L. Zeman, J. Malík
Číslo objektu: TUAV23	Kategorie: 1	
Popis: Objekt ověřen, má stabilní polohu včetně jeho okolí.	Doporučení: vizuální sledování

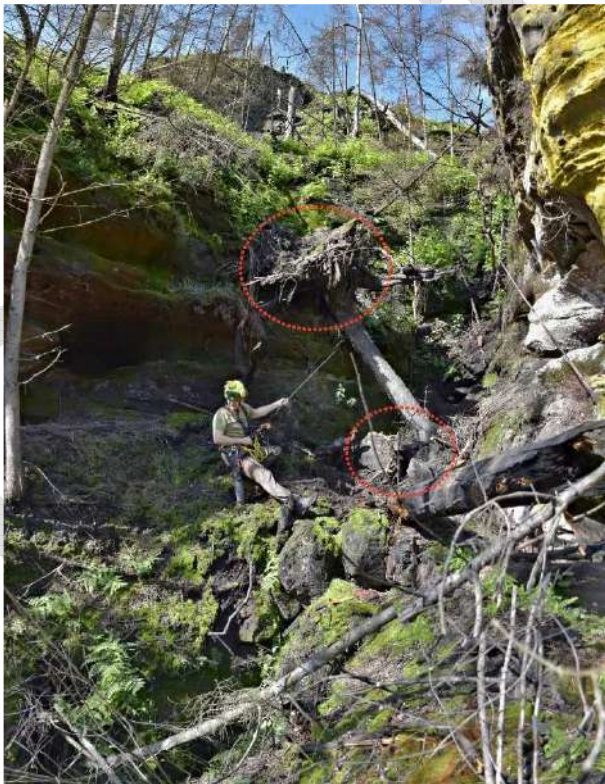
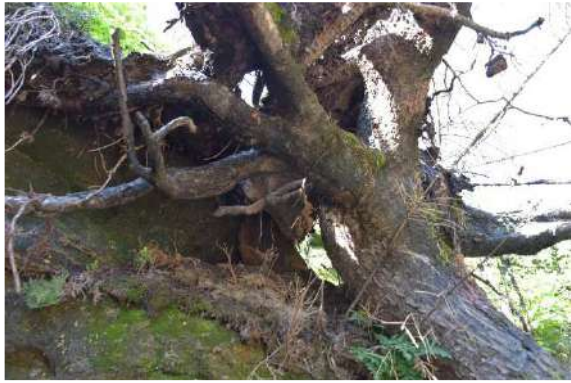
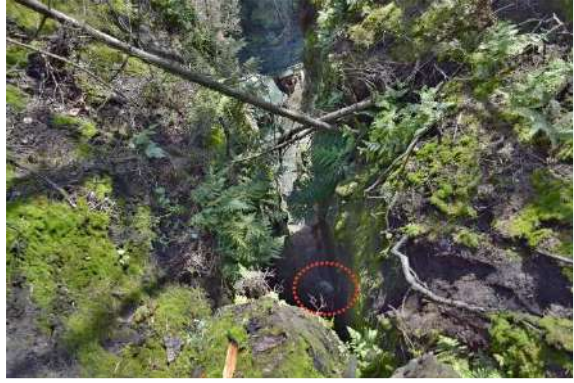
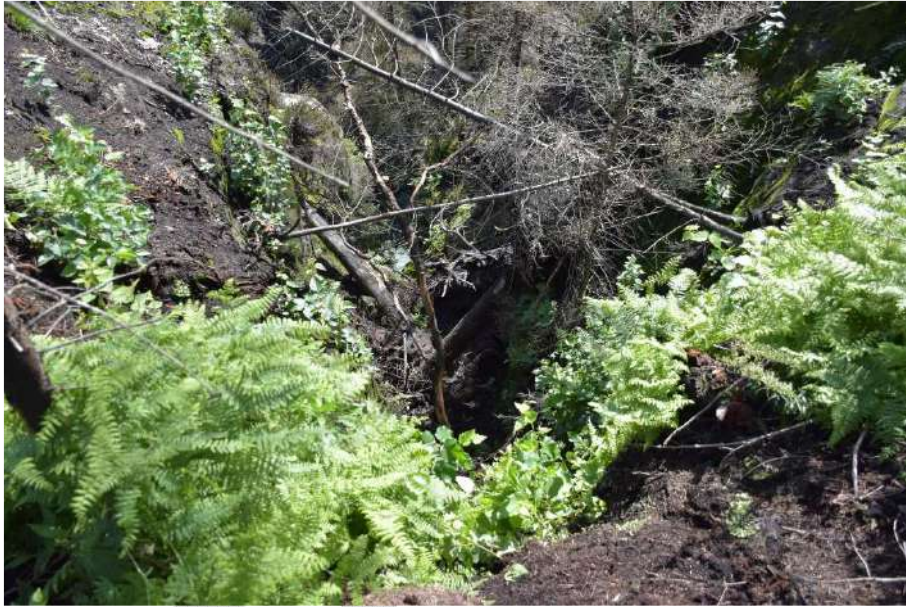
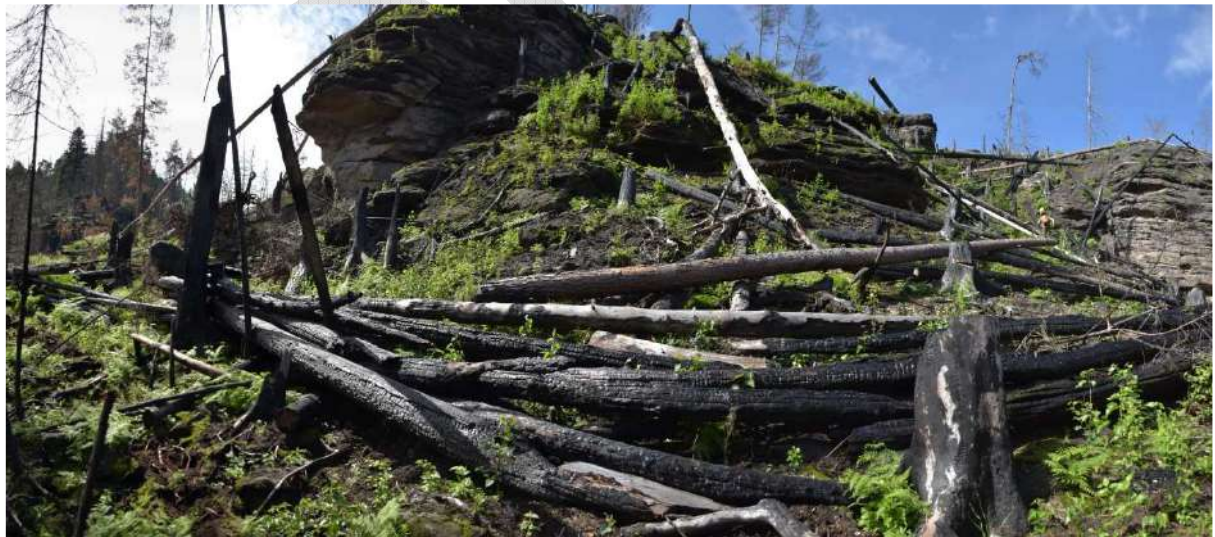
Lokalita: TR	Úsek: 1	Dokumentoval: J. Malík, J. Šafránek, L. Zeman
Číslo objektu: 1		Kategorie: 3
<p>Popis:</p> <p>Nejrizikovější místo bylo identifikováno ve zvětrávání a erozi rozevřené puklině nad expozicí. Nachází se zde vyvrácený strom, v jehož kořenovém systému zůstaly skalní objekty velikosti prvních dm³. Pod ním v zasucené části leží v relativně stabilních polohách objekty podobné velikosti. Níže se puklina zužuje a nachází se zde vzpříčený objekt velikosti prvních desítky dm³. Nad hranou skalní stěny s otevřenou puklinou jsou vyskládané ohořelé kmeny po vrstevnici a fungují jako jednoduchá pasivní bariéra.</p>		<p>Doporučení:</p> <p>odstranit vývrát a volné skalní objekty.</p>
<p>Fotodokumentace:</p>

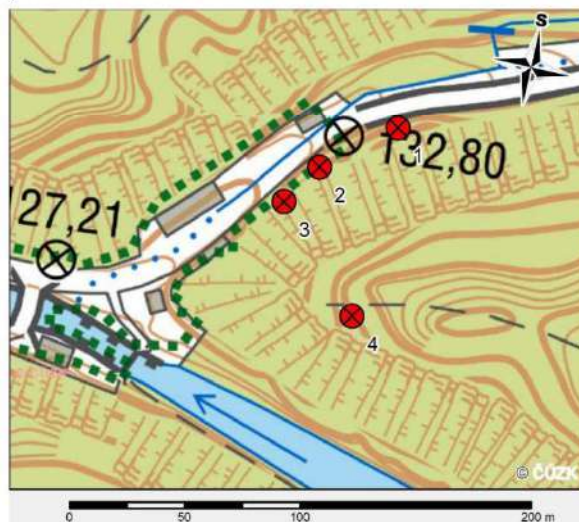
Předkládané posouzení bylo vyhotoveno na základě podkladů uvedených v závěru tohoto textu a výsledků terénní rekognoskace zájmové lokality provedené specialistou ČGS Ing. Janem Malíkem dne 1. března 2023. Předmětem rekognoskace byly čtyři skalní bloky nad silnicí III/25861 (obr. 1) a posouzení jejich stability a z ní plynoucího rizika.

Obr. 1 Přibližná poloha posuzovaných skalních bloků nad silnicí III/25861.

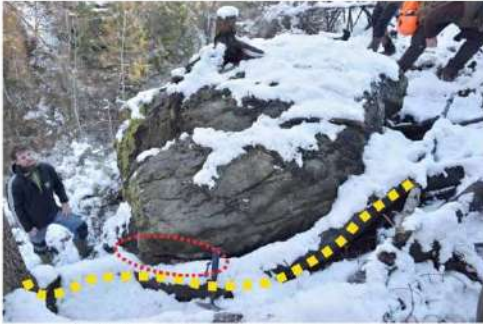
Jedná se o skalní blok nad silnicí III/25861, u něhož zřejmě došlo k pohybu v řádu prvních centimetrů (foto 1, 2). Blok dosahuje velikosti 10–15 m³ v nestabilní poloze a je rizikovým pro provoz a pohyb na komunikaci. Základna bloku zcela odděleného od masivu se dotýká svahu na okrajích, střední část zůstává volná vlivem povrchovou erozí spláchnutého zeminového pokryvu svahu (foto 3 až 5). Vývrát ohořelého stromu nebo jeho kácení s velkou pravděpodobností může iniciovat pohyb tohoto bloku formou odvalového říčení (sensu Nemček – Pašek – Rybář 1974) a jeho následný pád do prostoru silnice.

Foto 1 *Žlutá tečkovaná linie* zvýrazňuje kořen obepínající skalní blok. *Červená elipsa* zvýrazňuje místo indikující pohyb bloku v řádu prvních centimetrů (viz foto 2).

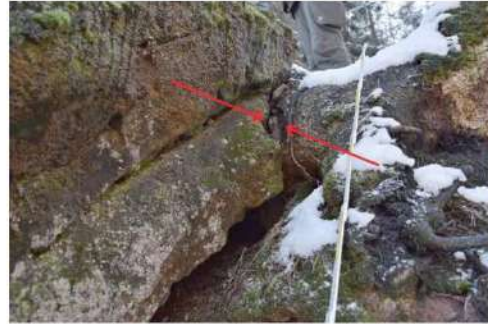
Foto 2 Detail pohled na indikaci pohybu skalního bloku vůči kořenu stromu.

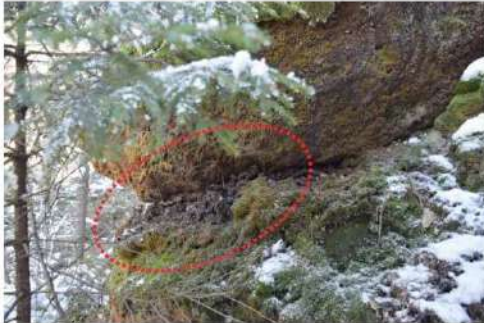
Foto 8 Červená šipka zvýrazňuje zeminové lože, jehož objemové změny opakovaným zamrzáním a táním zvyšují pravděpodobnost iniciace svahového pohybu.

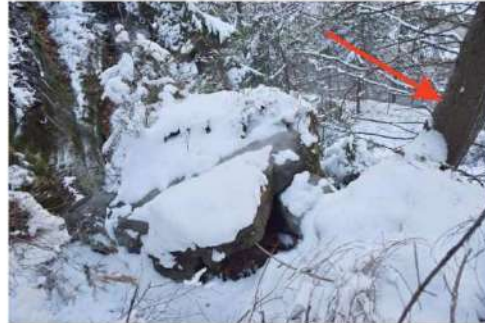
Foto 9 Pohled ze zázemí bloku č. 2. Červená šipka ukazuje na strom, který může iniciovat pohyb vývratem nebo při jeho kácení.

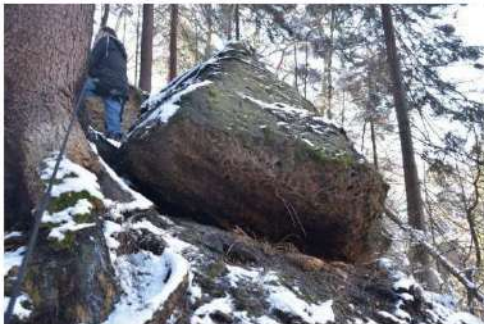
Tento skalní blok nad silnicí III/25861 a autobusovou zastávkou „Hřensko, k soutěškám“ u parkoviště mezi restaurací Klepáč a penzionem Lucerna o velikosti prvních desítek metrů kubických se nachází v nestabilní poloze na okraji skalní stěny. Spočívá na zeminovém pokryvu svahu a je rizikovým pro provoz a pohyb na komunikaci. Případný vývrát ohořelého stromu nebo jeho kácení s velkou pravděpodobností může iniciovat pohyb bloku formou odvalového říčení (sensu Nemček – Pašek – Rybář 1974) a následný pád do prostoru autobusové zastávky, resp. silnice (foto 10 až 13).

Foto 10 Boční pohled na blok č. 3.

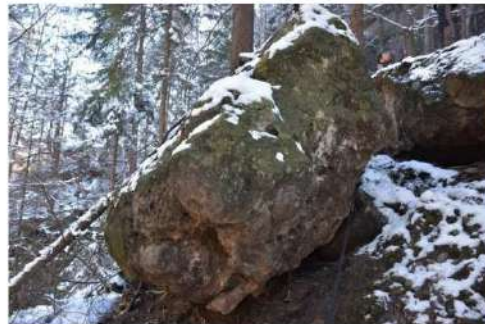
Foto 11 Stabilně nepříznivá pozice skalního bloku č. 3.

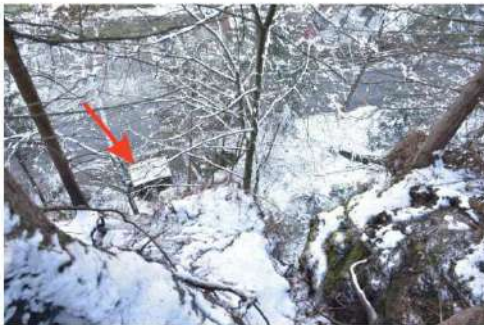
Foto 12 Červená šipka ukazuje na autobusovou zastávku „Hřensko, k soutěškám“ u parkoviště mezi restaurací Klepáč a penzionem Lucerna, která je v trajektorii pohybu.

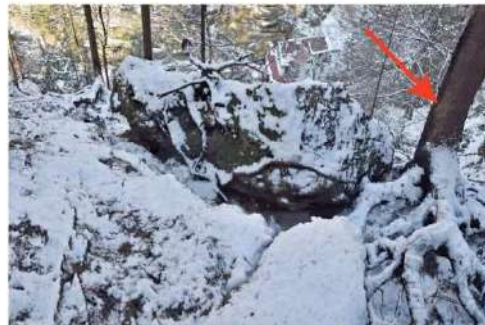
Foto 13 Červená šipka ukazuje na strom v zázemí bloku č. 3, který může iniciovat pohyb vývratem nebo při jeho kácení.

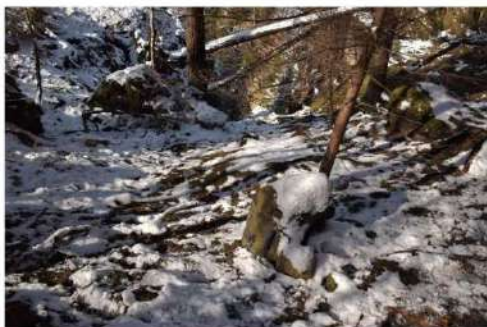
Jedná se o skalní blok o celkové kubatuře okolo 15 m³, u něhož došlo k odvalení z neznámých příčin. Pravděpodobně leží částečně zazeměný s převislou částí v prudkém svahu lokální liniové deprese. Přibližně 2/3 objemu bloku se stále nachází ve svahu nad několikametrovým terénním stupněm. Zhruba 1/3 objemu bloku se pak pohybovala níže po svahu valivým pohybem, přičemž se rozpadala na fragmenty velikosti až desítek decimetrů kubických (foto 14 až 17).

Foto 14 Fragment zřícené části skalního bloku č. 4.

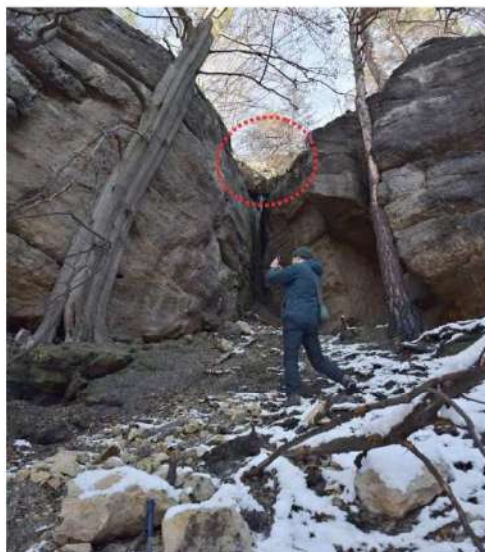
Foto 15 Terénní stupeň skalní stěny, na jehož okraji zůstaly cca 2/3 skalního bloku č. 4.

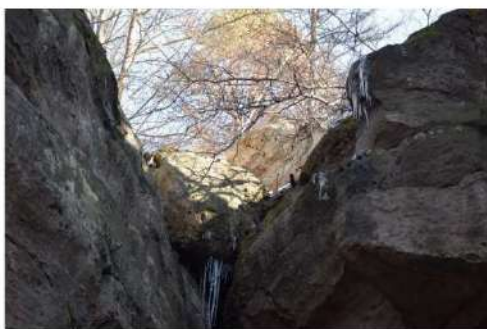
Foto 16 Detailní pohled na okraj terénního stupně se zbývajícími cca 2/3 skalního bloku č. 4.

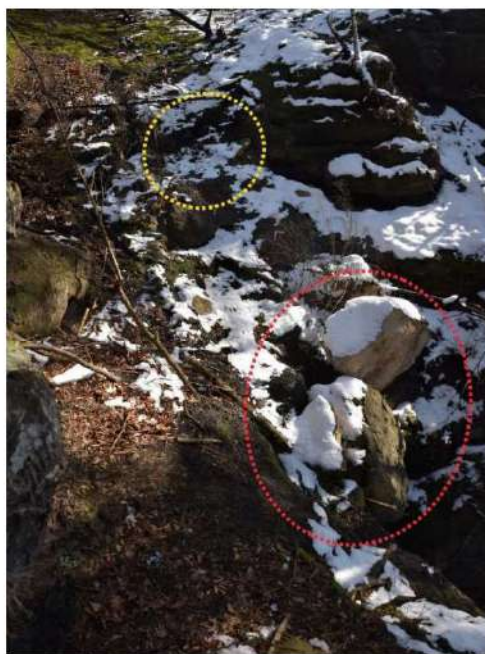
Foto 17 Žlutá kružnice vyznačuje pravděpodobnou původní pozici skalního bloku č. 4. Červená elipsa vyznačuje zbývající cca 2/3 skalního bloku č. 4.
