# Výsledky monitoringu geologických objektů v NP České Švýcarsko

19. 6. 2025, Rada NP

**Aktivity geologů České geologické služby v Národním parku  
České Švýcarsko po požáru**

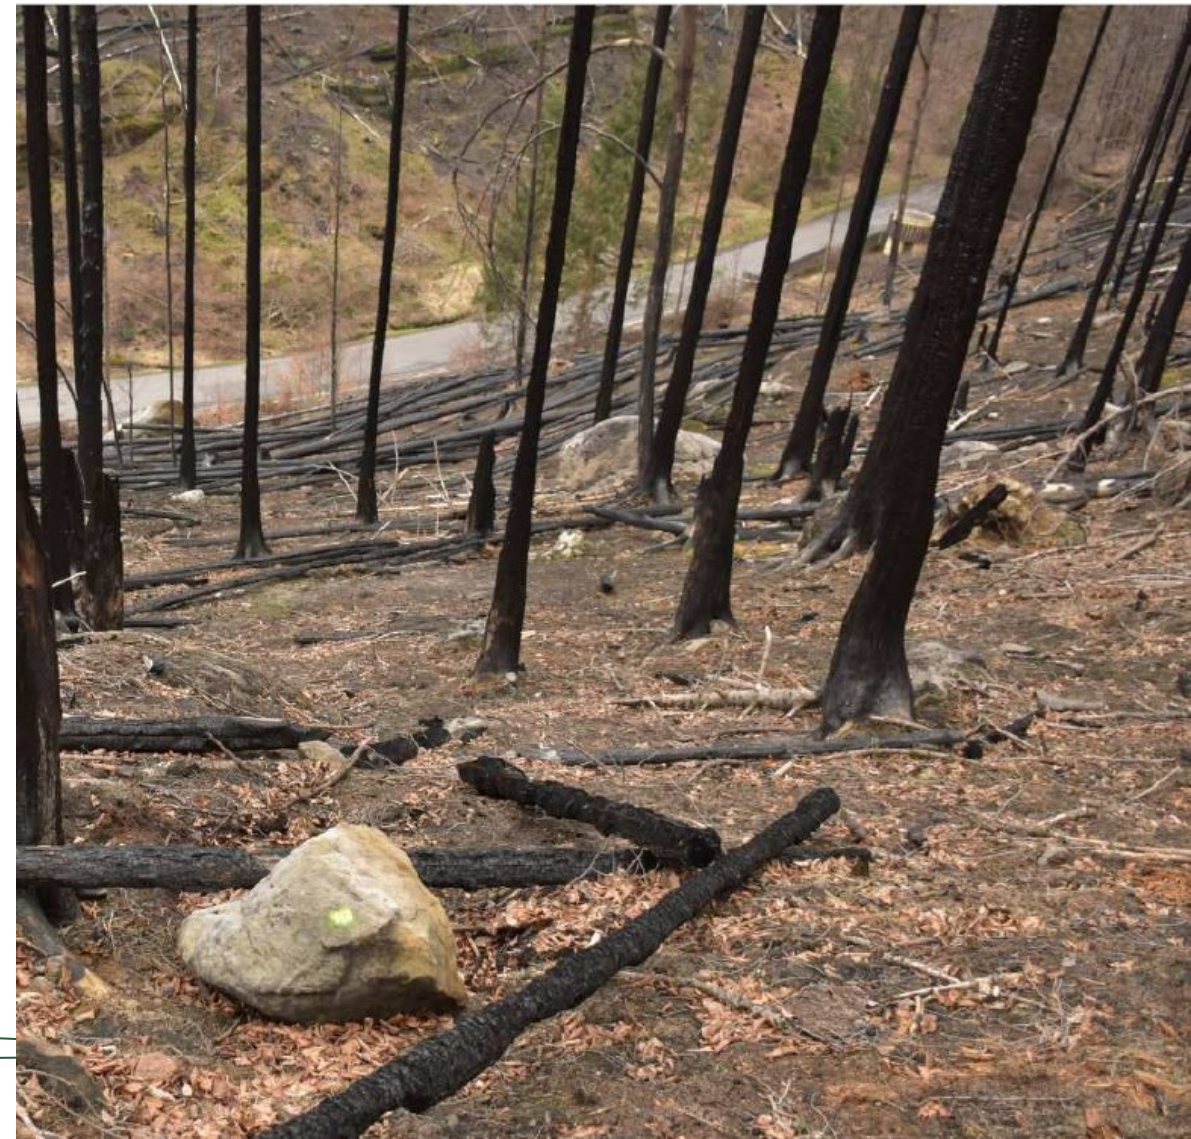
Kácení bylo prováděno do takové vzdálenosti od krajnice silnice, aby případný vývrát nezasáhl prostor silnice. To znamená při úpatí svahů a kmeny byly skládány po vrstevnici tak, aby tvořily jednoduchou pasivní retardační bariéru

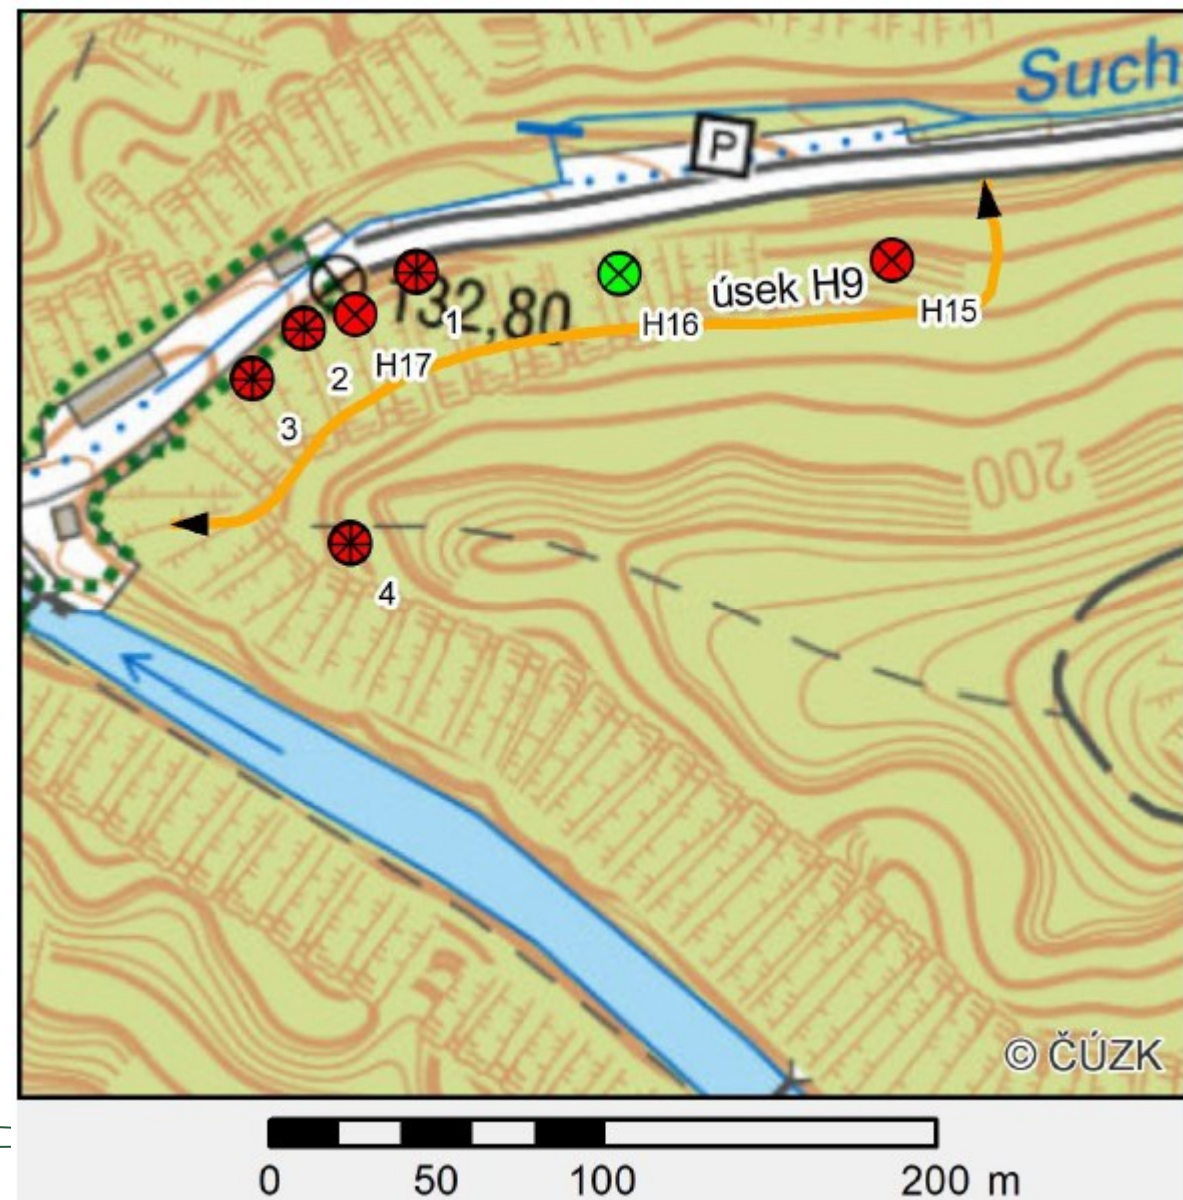
Při provádění těžby stromů na lokalitě Hřensko v úseku H9 byly **odhaleny tři rizikové skalní objekty nad silnicí a autobusovou zastávkou**. A došlo k projevu řícení, které ale nezasáhlo ohrožené prostory. Objekty byly řešeny separátně v rámci posudkové činnosti Správy oblastních geologů České geologické služby. U objektu č. 4 došlo k projevu řícení, které ale nezasáhlo ohrožené prostory. Objekty byly řešeny separátně v rámci posudkové činnosti Správy oblastních geologů (SOG) České geologické služby (ČGS) a následně byly objekty č. 1–3 havarijně odtěženy odbornou firmou objekt č. 4 byl silově zabezpečen kotvenou sítí

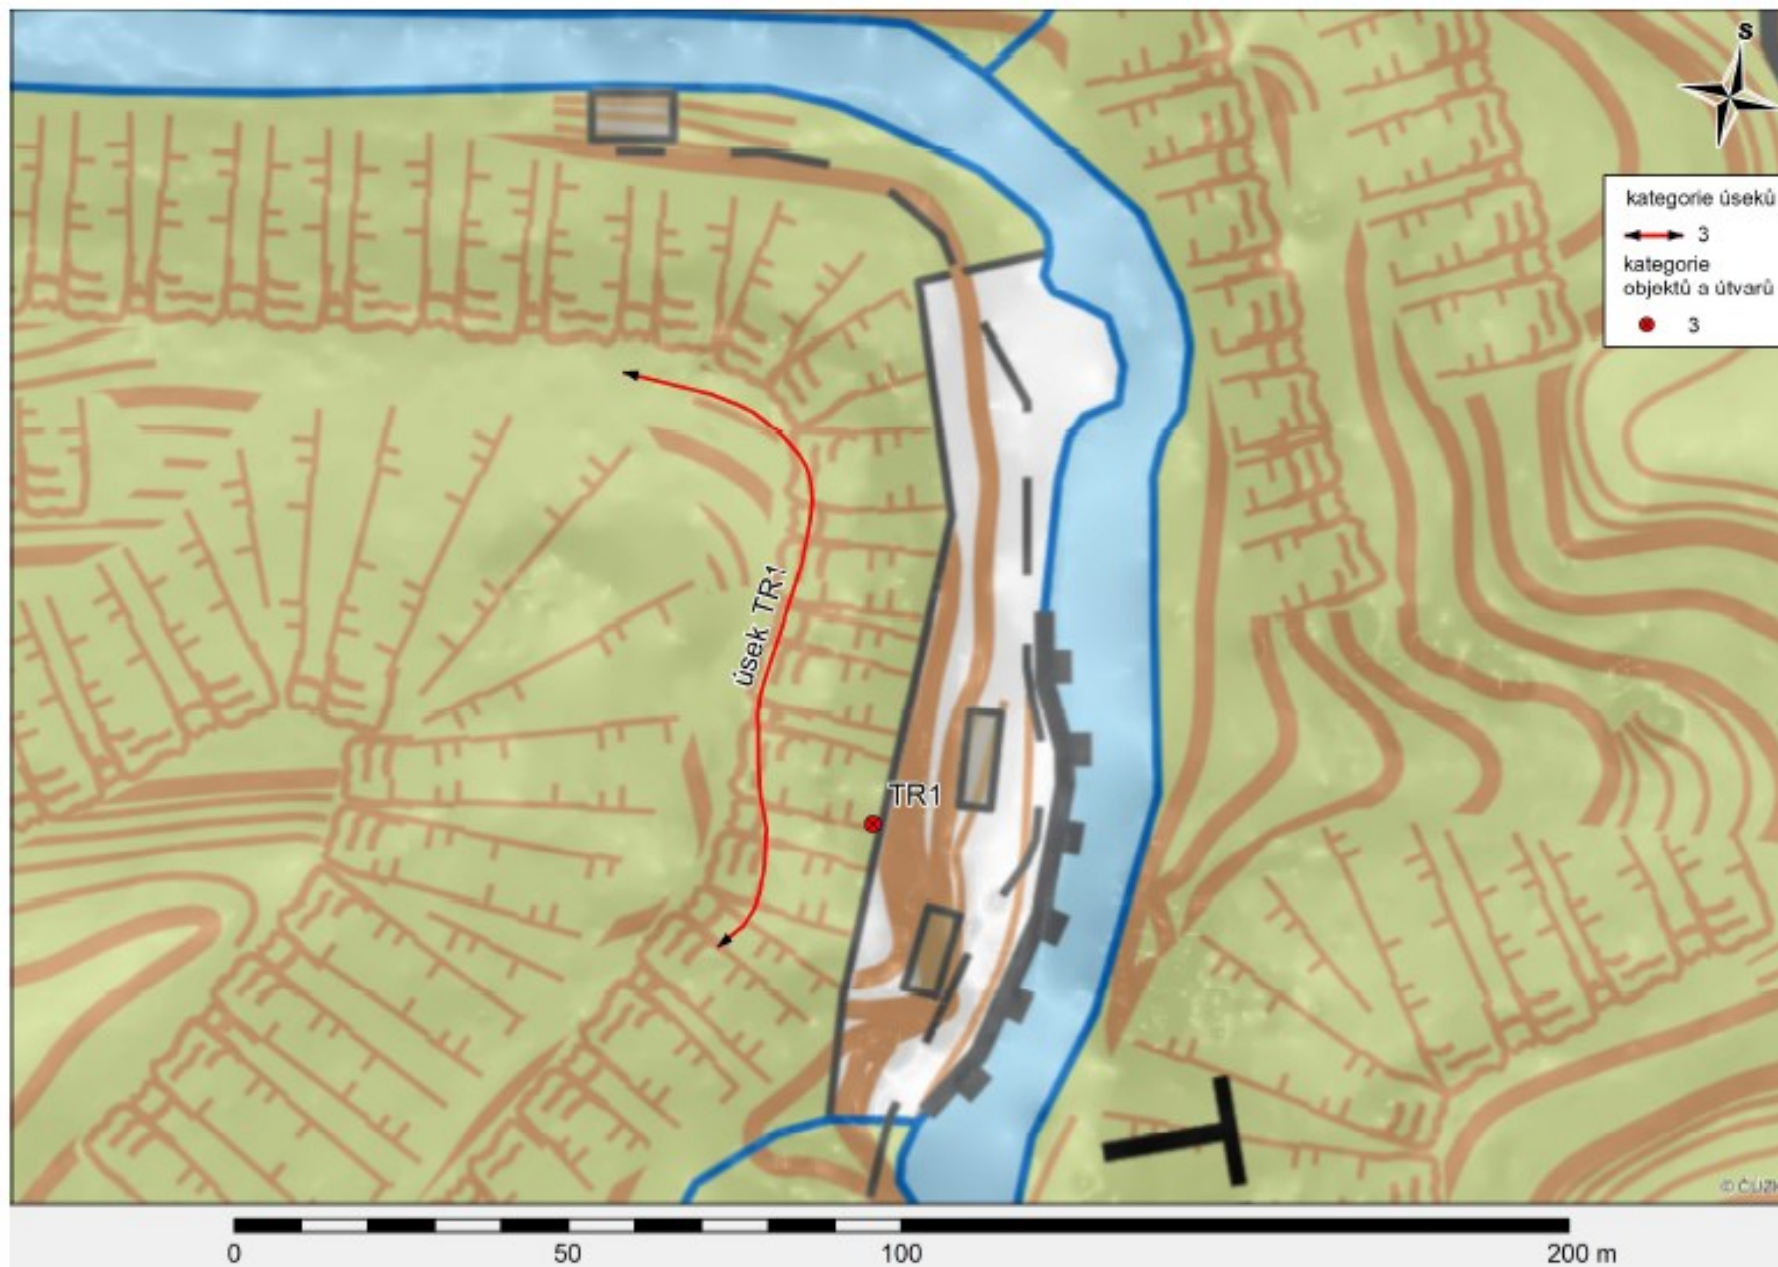
## **Rekognoskace a dokumentace lokality „nad roubenou stavbou“**

Jedná se o zvětrávání a erozí otevřenou puklinu s výplní zaklíněných skalních objektů a splachy zeminy. V nepříznivé pozici se nachází relikt vývratu stromu, s kořenovým systémem obsahujícím skalní objekty velikosti prvních dm<sup>3</sup>.

**Tyto objekty mají potenciál způsobit při uvolnění materiální škody, v horším případě i újmu na zdraví nebo života.**
