Kulturní památnka Dolský mlýn u Kamenického Štětína

Zodpovědnost za stav mlýna

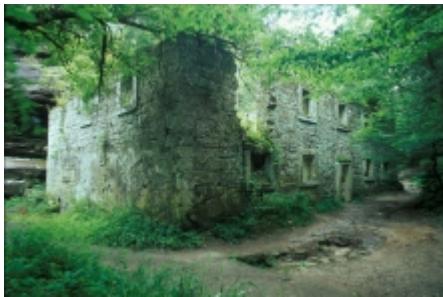
PÅÍÄÄINY devastace objekt

Chátrání opuštěných objektů urychlovaly nepříznivé podmínky - téměř místními kamennými dordoušnými rozvodnami. Vodami Kamenice i povodně z původových dešťů od svahu Rážovského vrchu. Odtok podél mlázeňského navazovala bariéra suti hotelu, zdemolovaného po pádu na řeku Pyšnou princeznu. Po odstřelu budovy zasypalo rumiště v řece jak polovinu cesty v Ústí nad Orlicí odtokového kanálu a voda protékala skrz mlázen.

Za první století rezistence na druhém byl zcela zanesen náhon u Dolského mlázena. Úplně zanikly naplaveniny postupně zatopily i destruované stavění materiál z vypadáního zdiva a vzrostlé vegetace. V řece vznikla nádrž stojaté vody, která nemohla odtékat a po zamrznutí v zimním období stále v řece narušovala základy náhodných stájí.

Z horizontálních konstrukcí zůstaly ve mlázeni pouze klenby nad komorou a hornou kuchyní, skrze které protékala voda po deštích a pádu táních. Zhruba v 60. letech 20. století pádloje mlázena se stále zdechlo. Zatímco náhon do obvodového stájího dojlo ke shnitě dalevínám chod, které stahovaly konstrukci zdí. Objevily se statické poruchy, náročné mlázenice na styku náhodná a okapová stájí bylo odtrženo a vycházeno k náhonu.

Dlouhodobě zanedbáný náhon druhý a působením povodní dojlo k protržení jezu ve stájedlně. Ačkoliv pravděpodobně nejvíce zranitelné i přípatnou provázanost zdiva po zazdění plavební propusti v polovině 19. století.

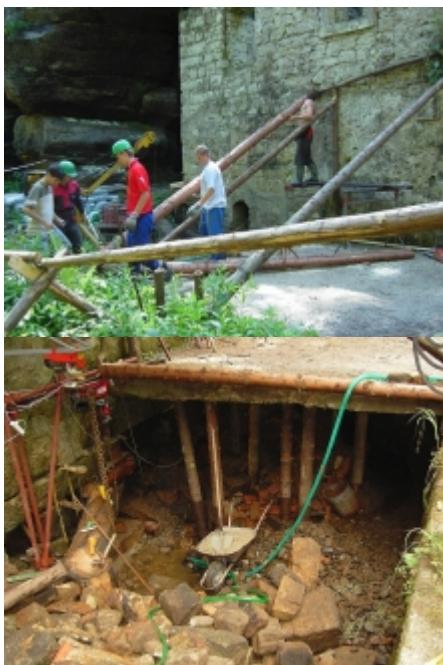
ÅeÅená havárie

V roce 2001 podala Správa Národního parku Českého výčesku žádost na prohlášení Dolského mlázena **kulturní památkou** (bylo prohlášeno v dubnu 2007). Koncem této roku 2004

byl pořádán statik **ing. Jindřich Rinek**; z Prahy o posouzení stavebního stavu. Na základě posudku byl v září roku 2004 s okamžitou platností vyhlášen **havarijný stav objektu a základ vstupu** do měsíce. Hrozilo bezprostředně zácení návodní státní, jejž základy byly téměř po celé délce vysypány. Vzhledem k tomu neslo pouhých 1,5 m relativně zdravého zdiva. Kromě technického zpravidly zpracoval ing. Rinek současně i návrh stavebního - statického zajištění objektu v letním odhadu finančných nákladů (1,5 milionu Kč).

Do konce roku byl Dolský měsíc s pomocí **Výzkumného odborného ústavu a SPÁ stavební v Děčíně** zabezpečen, aby přešel jarní povodeň. Byla prokopána odvodná strouha v náhonu, návodní státna podepřena dle evropské konstrukcí a dolní hrana pod betonovým platem vzepřena pilotami, na začátku vodního náhonu byla postavena pýtlová hráz.

V roce 2005 záskala Správa národního parku Českého ráje v Ústeckém kraji od Ministerstva životního prostředí peněze na realizaci 1. etapy stavebního zajištění statického zajištění Dolského měsíce. Práce provedly firmy firma **Åehák a společnost STAMO Děčín**. Došlo k podezdívání návodní státny a pravěké zdi náhonu až k místu, objekt byl stažen aželeznými těžkými výhřivenými nárožími. Bylo v narušení ažech zdivov nového pásu zároveň. Zájist chybějících kamenných ostění byla nalezena pálka Åeháka a osazena zpět na své místo.

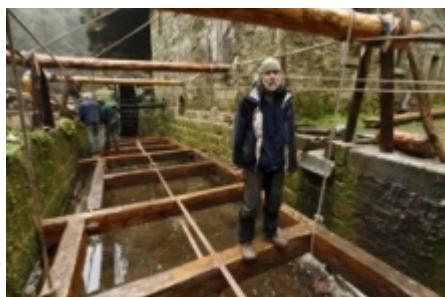
- Stavební statické zabezpečení návodní státny a náhonu (Åehák a společnost Speleo)
- Prozdvívání nároží až k místu, objekt byl stažen aželeznými těžkými výhřivenými nárožími (STAMO Děčín)
- Konzervace kleneb nad komorou a hornou kuchyní (Podmokelská stavební s.r.o.)
- Demontáž betonové desky z Åeháka (Åehák a společnost Speleo)
- Zhotovení dubového roštů v náhonu (firma Ars Tignaria)
- Vydláždění návodní státny až k místu (Åehák a společnost Speleo)
- Zpracování projektu na obnovu jezu (Vodní cesty)

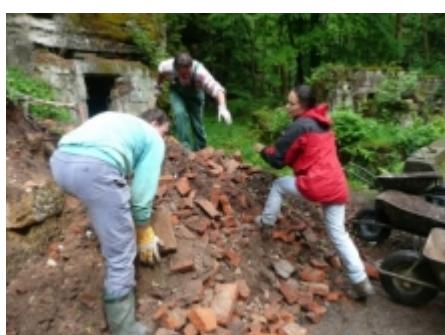
Již v roce 2004 začali na Dolském měsíci pomáhat dobrovolní brigádnici. Od roku 2007 se zde pořádají pravidelné brigády pro veřejnost. Z jejich rukou vzniklo roku 2008 i **Občanské sdružení pro záchranu a konzervaci kulturní památky Dolský měsíc** (www.dolsky-mlyn.cz).
